2021

RELATÓRIO DE SEGURANÇA DE  
**BARRAGENS**

**COMPANHIA DE GESTÃO DE RECURSOS HÍDRICOS**  
João Lúcio Farias de Oliveira

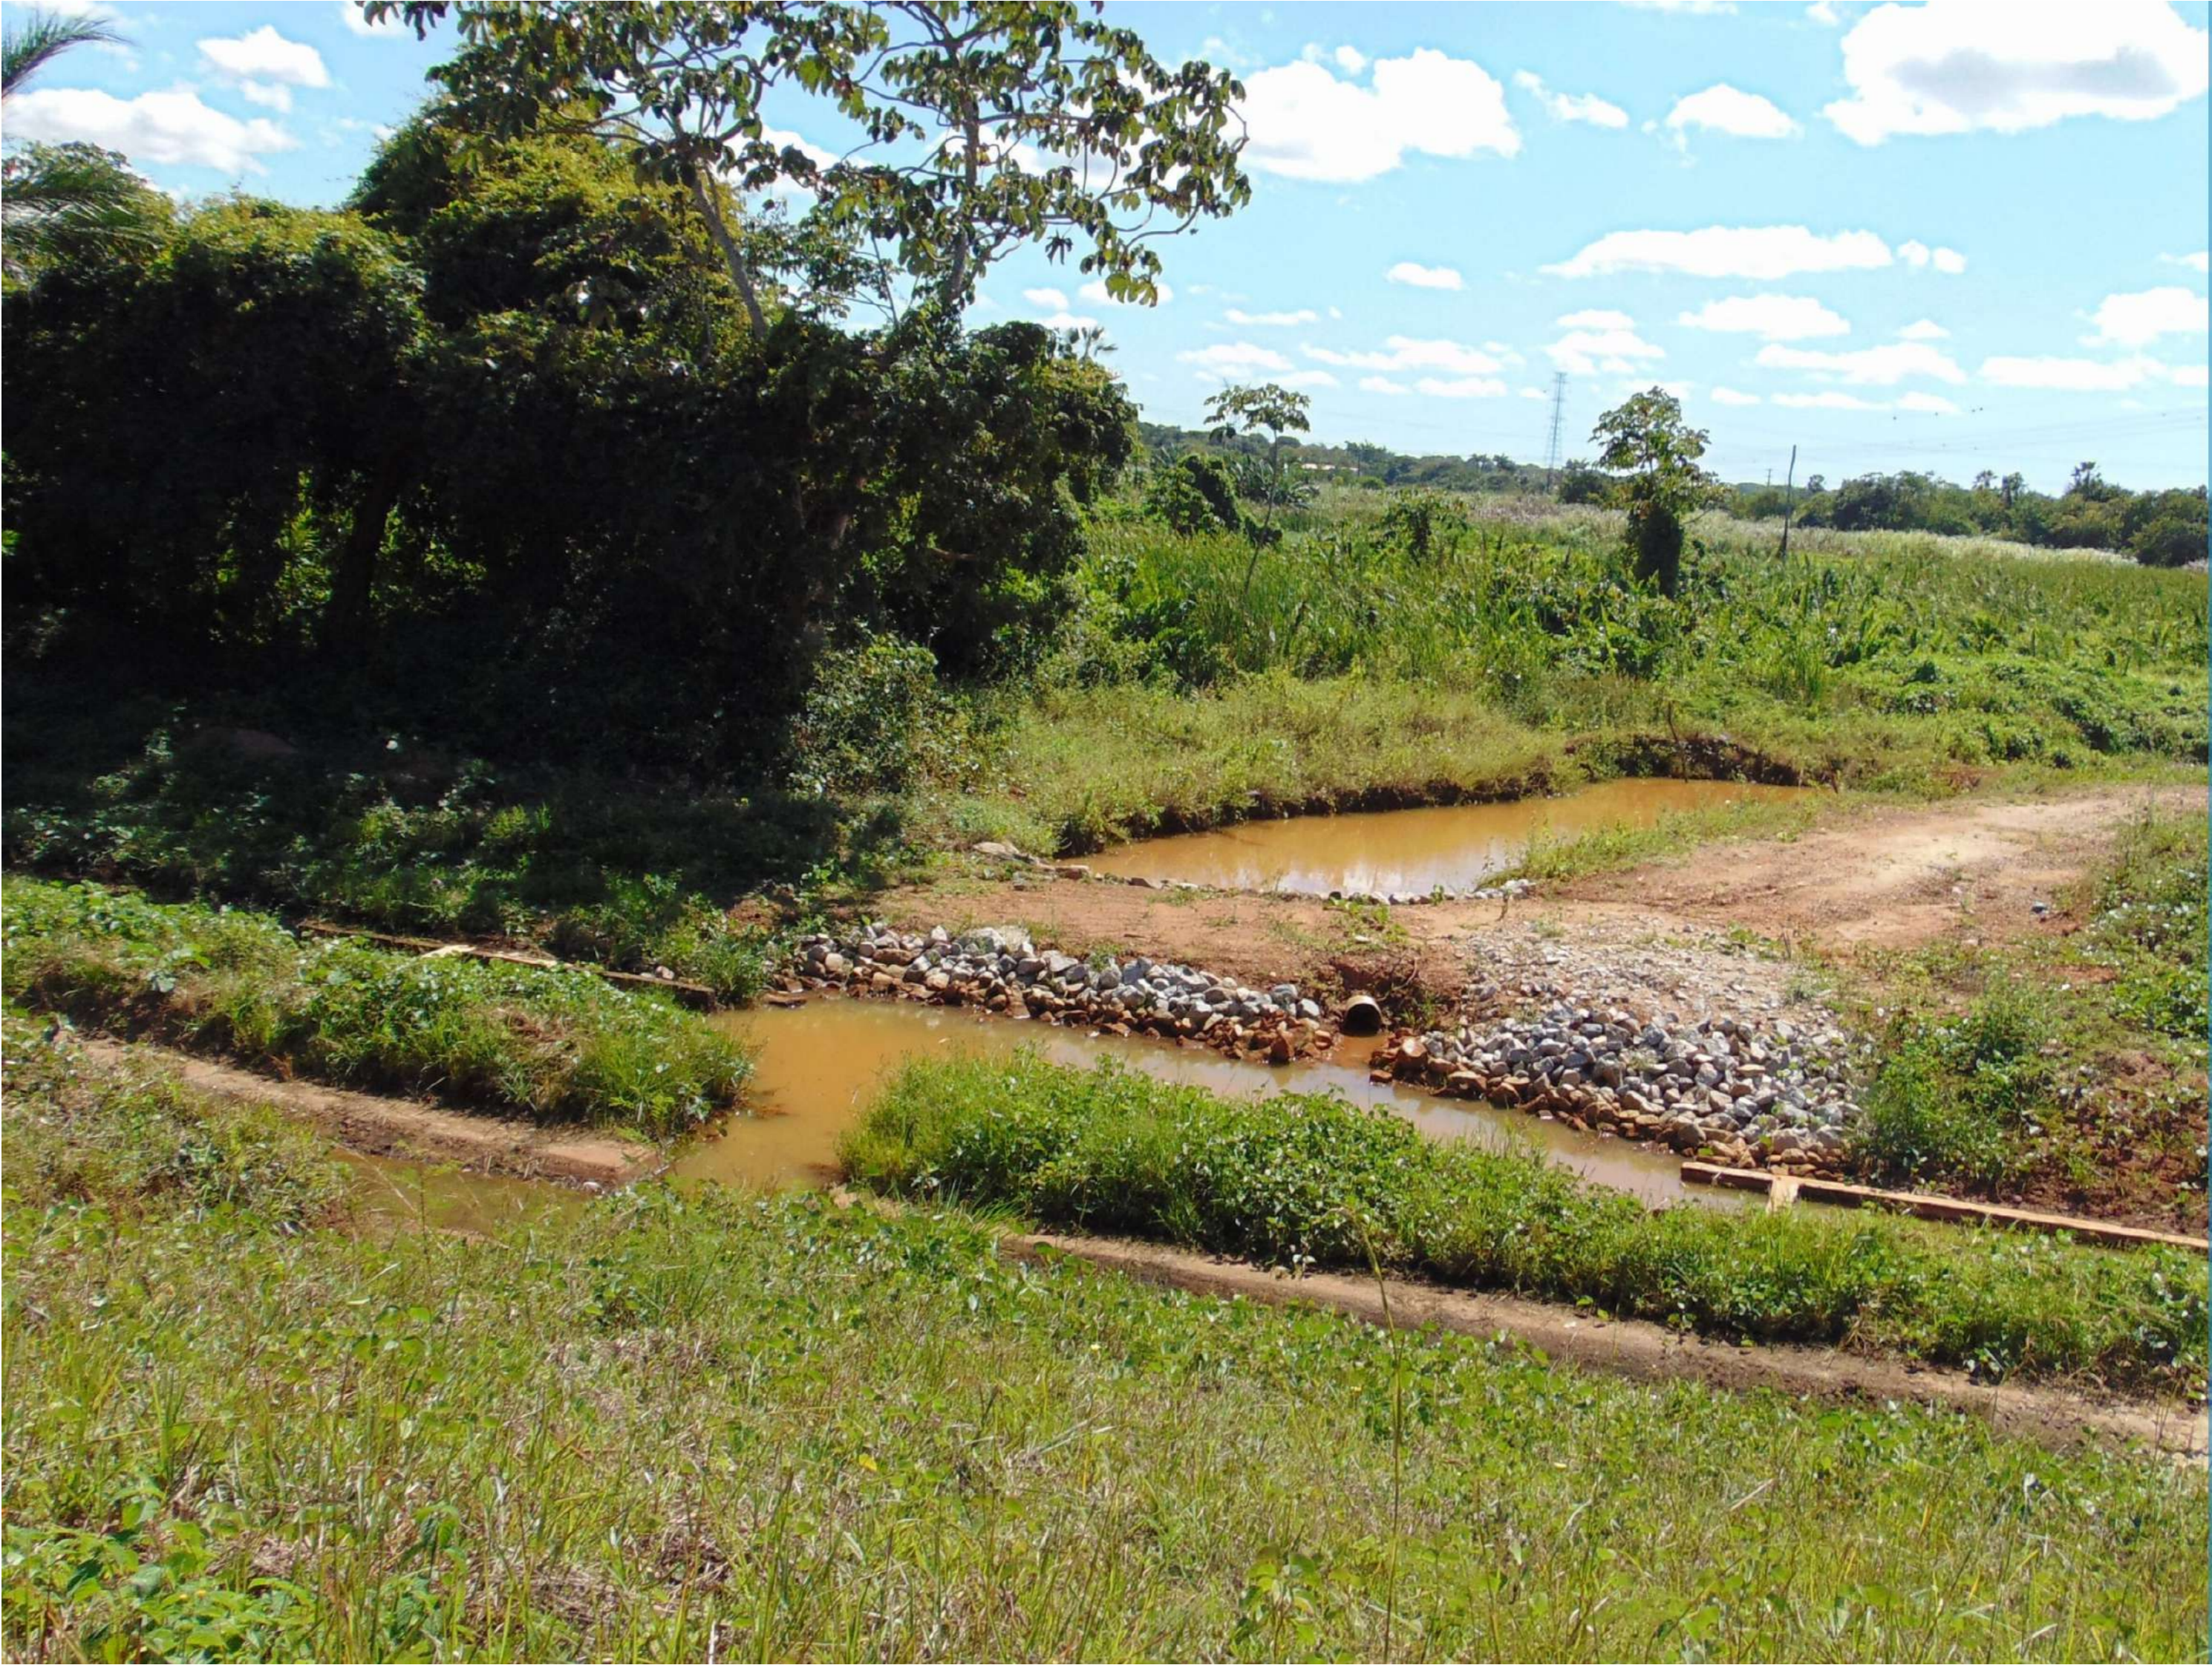
### **Barragem Gavião**

Ao final da intervenção concluiu-se que, devido ao extenso assoreamento que afeta o canal do rio Cocó, será necessário intervenção de maior porte e custo elevado, além de estudos detalhados para comprovar sua efetividade. Tendo em vista a contratação próxima do Plano de Segurança da Barragem (PSB), que inclui estudos previstos na Revisão Periódica e uma Inspeção de Segurança Especial que devem indicar recomendações de melhorias a implementar para reforço da segurança da barragem e estimativa preliminar dos custos e prazos para implantação das recomendações, a Cogerh realizará outras intervenções na barragem Gavião após a contratação e recebimento completo dos produtos do PSB.

A obra foi executada entre os meses de janeiro e março de 2021, consistindo em uma intervenção na área de jusante da barragem, com objetivo de reestabelecer o escoamento no antigo leito do rio natural e eliminar o acúmulo d'água próximo ao pé do talude de jusante. Foi escavado um canal para escoamento ligando a área alagada no pé da barragem com o canal de restituição do sangradouro de forma a eliminar o acúmulo de água. Também foi incluído a limpeza e recuperação da valeta de drenagem subsuperficial e da canaleta interceptora das ombreiras.

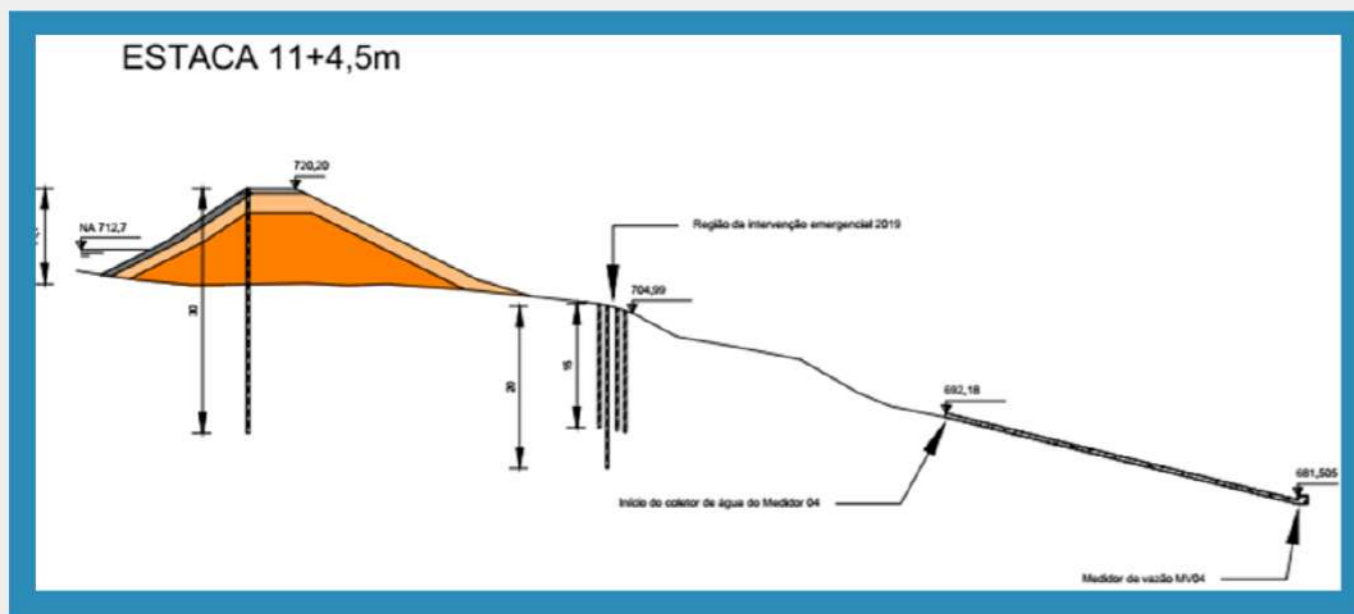
Figura 4 - Seção transversal da barragem no alinhamento do MV04 (estaca 11+4,5 m)

Em 2021, na barragem Jaburu I, localizada no município de Ubajara, permaneceu a anomalia identificada em 2020, que consiste no carreamento de material granular junto ao fluxo de água observado no medidor de vazão MV04, situado na região a jusante da barragem. Esta anomalia está classificada com Nível de Perigo 2 – ALERTA, uma vez que compromete a segurança da barragem, devendo ser tomadas providências imediatas para a sua eliminação.

Após a fase de levantamentos e estudos, como ação imediata para controle do fluxo e sedimentos, decidiu-se pela realização de uma nova cortina de injeções, sendo esta localizada no coroamento com execução de três linhas paralelas. A intervenção foi iniciada em novembro de 2021 através do Contrato 065/2021/COGERH.

Para controle desta anomalia foi recomendado no volume V do Plano de Segurança da Barragem Jaburu I (2021) a execução de reforço e drenagem na região a jusante da barragem. Desta forma, concomitante a intervenção através das injeções foi contratada a empresa Geoprojetos Engenharia LTDA (Contrato 075/2021/COGERH) em novembro de 2021 para elaboração do Projeto Básico de Reforço e Drenagem da Barragem Jaburu I. Outra ação importante para a gestão da segurança da barragem Jaburu I foram as notificações externas sobre os eventos em curso na barragem para os envolvidos, sendo eles, defesas civis, prefeituras, Comitê da Bacia da Serra da Ibiapaba e SOHIDRA. Estas notificações compõem as ações de implementação do Plano de Ação de Emergência para a situação de Alerta. Cabe ressaltar que a Agência Nacional de Água e Saneamento Básico – ANA, como órgão fiscalizador, recebe semanalmente o Relatório de Acompanhamento da Situação de Alerta da Barragem.
