# **Relatório Anual**

# **Segurança de Barragens**

## **Riscos e Inspeções**

## **2006**

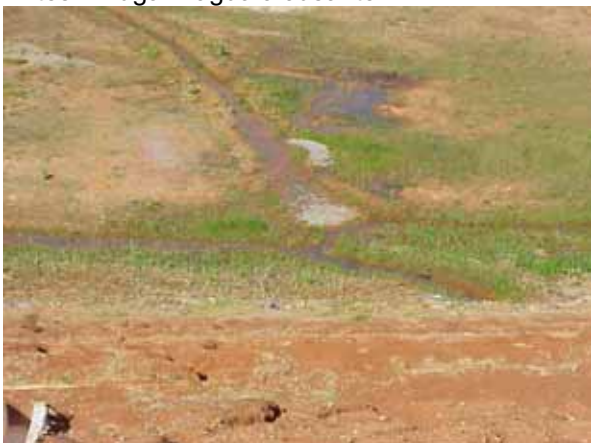
| <p><b>DRENAGEM</b></p> <p>Antes – Fuga D'água a Jusante</p> | <p><b>RECUPERAÇÃO DOS TALUDES</b></p> <p>Antes - Erosão nos Taludes de Jusante</p> |

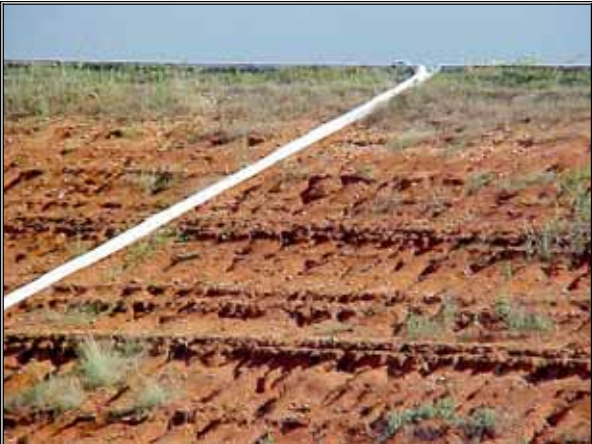
| <p>Execução de Poços de Alívio</p> | <p>Detalhe – Erosão nos Taludes Jusante</p> |

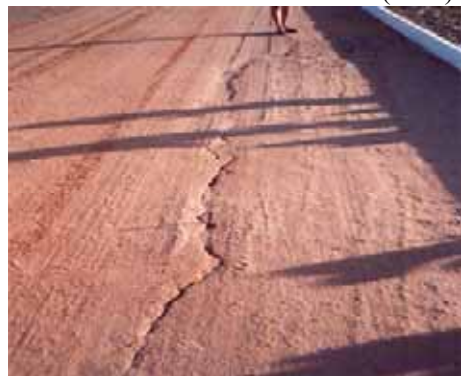
- Trincas

Trussu (1997)

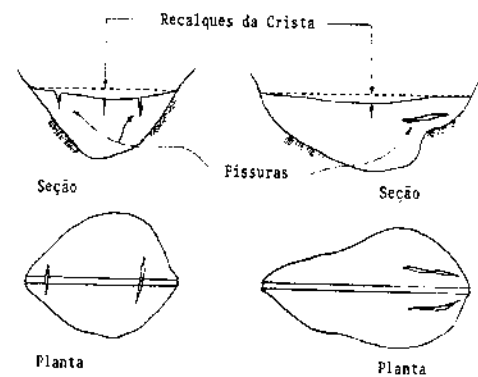
### Trincas e Fissuras em Barragens

### Açude Vieirão – Recalque do Coroamento
