## Bacia Hidrográfica do Coreaú

## Barragem Angicos

### DADOS GERAIS ATUAIS DA BARRAGEM

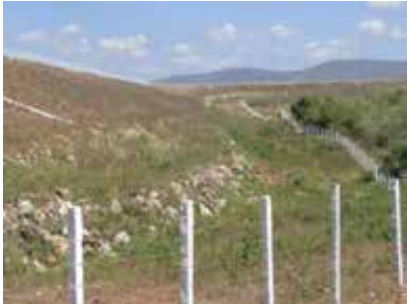
Ref. Item B.1

5	Afundamentos e buracos	NE	-	-					
6	Árvores e arbustos	NE	-	-					
7	Erosão nos encontros das ombreiras	NE	-	-					
8	Canaletas quebradas ou obstruídas	PV	P	-					
9	Formigueiros, cupinzeiros ou tocas de animais	NE	-	-					
10	Sinais de movimento	NE	-	-					
<b>B.2</b>	<b>COROAMENTO</b>	ST	MG	NP

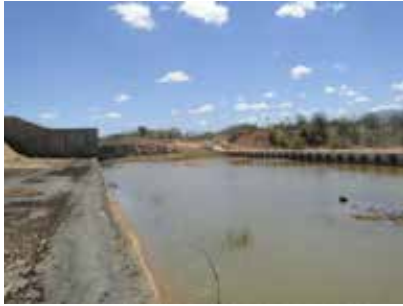
Ref. Item B.2

1	Erosões	NE	-	-					
2	Rachaduras	NE	-	-					
3	Falta de revestimento	NE	-	-					
4	Falha no revestimento	NE	-	-					
5	Afundamentos e buracos	NE	-	-					
6	Árvores e arbustos	NE	-	-					
7	Defeitos na drenagem	NE	-	-					
8	Defeitos no meio-fio	PC	I	-					
9	Formigueiros, cupinzeiros ou tocas de animais	NE	-	-					
10	Sinais de movimento	NE	-	-					
11	Desalinhamento do meio-fio	NE	-	-					
12	Ameaça de trasbordamento da barragem	NE	-	-					
<b>B.3</b>	<b>TALUDE DE JUSANTE</b>	ST	MG	NP					
1	Erosões	PV	I	-					
2	Escorregamentos	NE	-	-					
3	Rachaduras/afundamento (laje de concreto)	NA	-	-					
4	Falha na proteção granular	NA	-	-

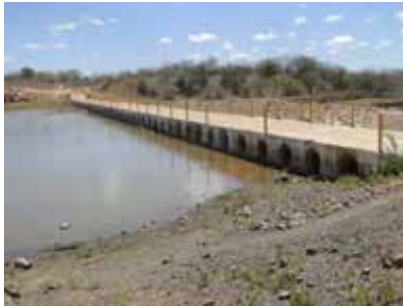
Ref. Item B.3/B.4

5	Falha na proteção vegetal	PC	I	-					
6	Afundamentos e buracos	NE	-	-					
7	Árvores e arbustos	NE	-	-					
8	Erosão nos encontros das ombreiras	NE	-	-					
9	Cavernas e buracos nas ombreiras	NE	-	-					
10	Canaletas quebradas ou obstruídas	PV	P	-					
11	Formigueiros, cupinzeiros ou tocas de animais	NE	-	-					
12	Sinais de movimento	NE	-	-					
13	Sinais de fuga d'água ou áreas úmidas	NE	-	-					
14	Carreamento de material na água dos drenos	NA	-	-

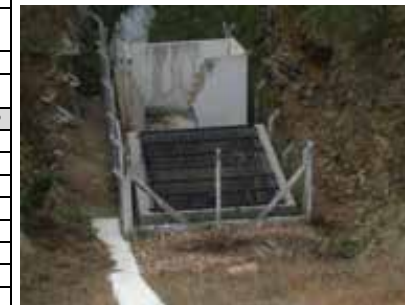
Ref. Item H

8	Precariedade de acesso	NI	-	-			
9	Vazamento nos dispositivos de controle	NI	-	-			
10	Surgências de água junto à galeria	NI	-	-			
11	Falta de manutenção	NI	-	-			
12	Presença de pedras e lixo dentro da galeria	NI	-	-			
13	Defeitos no concreto	NI	-	-			
<b>H</b>	<b>ESTRUTURA DE SAÍDA</b>	<b>ST</b>	<b>MG</b>	<b>NP</b>			
1	Corrosão e vazamentos na tubulação	NE	-	-			
2	Sinais de abrasão ou cavitação	NE	-	-			
3	Sinais de fadiga ou perda de resistência	NE	-	-			
4	Ruídos estranhos	NE	-	-			
5	Defeitos nos dispositivos de controle	PC	M	-			
6	Falta ou deficiência nas instruções de operação	NE	-	-			
7	Surgências de água no concreto	NE	-	-			
8	Precariedade de acesso (árvores e arbustos)	NE	-	-			
9	Vazamento nos dispositivos de controle	PC	G	-			
10	Falta de manutenção	NE	-	-			
11	Construções irregulares	NE	-	-			
12	Falta ou deficiência de drenagem da caixa de válvulas	PC	G	-			
13	Presença de pedras e lixo dentro da caixa de válvulas	NE	-	-

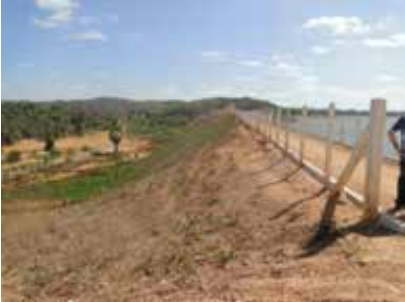
Ref. Item B.3	
1	Erosões	PC	M	-		
2	Escorregamentos	NE	-	-		
3	Rachaduras/afundamento (laje de concreto)	NA	-	-		
4	Falha na proteção granular	NA	-	-		
5	Falha na proteção vegetal	PC	M	-		
6	Afundamentos e buracos	PV	M	1		
7	Árvores e arbustos	NE	-	-

8	Erosão nos encontros das ombreiras	PV	M	1		
9	Cavernas e buracos nas ombreiras	NE	-	-		
10	Canaletas quebradas ou obstruídas	NE	-	-		
11	Formigueiros, cupinzeiros ou tocas de animais	NE	-	-		
12	Sinais de movimento	NE	-	-		
13	Sinais de fuga d'água ou áreas úmidas	NE	-	-		
14	Carreamento de material na água dos drenos	NE	-	-

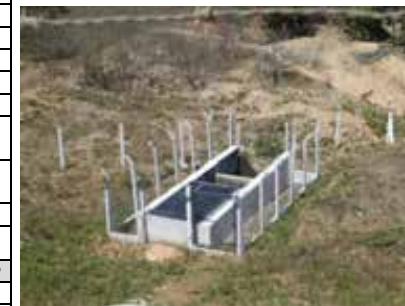
Ref. Item H

8	Precariedade de acesso	NI	-	-		
9	Vazamento nos dispositivos de controle	NI	-	-		
10	Surgências de água junto à galeria	NI	-	-		
11	Falta de manutenção	NI	-	-		
12	Presença de pedras e lixo dentro da galeria	NI	-	-		
13	Defeitos no concreto	NI	-	-		
<b>H</b>	<b>ESTRUTURA DE SAÍDA</b>	<b>ST</b>	<b>MG</b>	<b>NP</b>		
1	Corrosão e vazamentos na tubulação	PV	M	-		
2	Sinais de abrasão ou cavitação	NE	-	-		
3	Sinais de fadiga ou perda de resistência	NE	-	-		
4	Ruídos estranhos	NE	-	-		
5	Defeitos nos dispositivos de controle	NE	-	-		
6	Falta ou deficiência nas instruções de operação	NE	-	-		
7	Surgências de água no concreto	PC	G	-		
8	Precariedade de acesso (árvores e arbustos)	NE	-	-		
9	Vazamento nos dispositivos de controle	NE	-	-		
10	Falta de manutenção	NE	-	-		
11	Construções irregulares	NE	-	-		
12	Falta ou deficiência de drenagem da caixa de válvulas	PC	G	-		
13	Presença de pedras e lixo dentro da caixa de válvulas	NE	-	-

14	Defeitos no concreto	PV	M	-		
15	Defeitos na cerca de proteção	NE	-	-		
<b>I</b>	<b>MEDIDOR DE VAZÃO</b>	<b>ST</b>	<b>MG</b>	<b>NP</b>		
1	Ausência da placa medidora de vazão	NE	-	-		
2	Corrosão da placa	NE	-	-		
3	Defeitos no concreto	NE	-	-		
4	Falta de escala de leitura de vazão	NE	-	-		
5	Assoreamento da câmara de medição	NE	-	-		
6	Erosão à jusante do medidor	NE	-	-

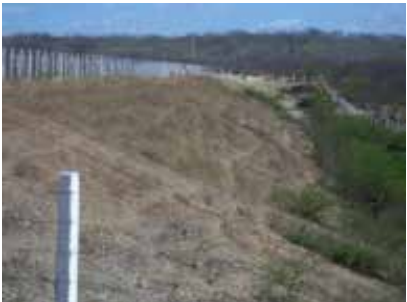
<p>Ref. Item B.3</p>	
1	Erosões	NE	-	-		
2	Rachaduras	NE	-	-		
3	Falta de revestimento	NA	-	-		
4	Falha no revestimento	NA	-	-		
5	Afundamentos e buracos	PV	P	1		
6	Árvores e arbustos	NE	-	-		
7	Defeitos na drenagem	NE	-	-		
8	Defeitos no meio-fio	NA	-	-		
9	Formigueiros, cupinzeiros ou tocas de animais	NE	-	-		
10	Sinais de movimento	NE	-	-		
11	Desalinhamento do meio-fio	NA	-	-		
12	Ameaça de trasbordamento da barragem	NE	-	-		
<b>B.3</b>	<b>TALUDE DE JUSANTE</b>	ST	MG	NP		
1	Erosões	PV	P	-		
2	Escorregamentos	NE	-	-		
3	Rachaduras/afundamento (laje de concreto)	NA	-	-		
4	Falha na proteção granular	NE	-	-		
5	Falha na proteção vegetal	NA	-	-		
6	Afundamentos e buracos	NE	-	-

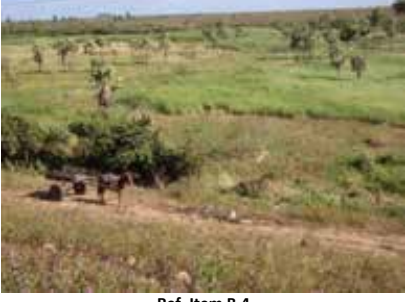
<p>Ref. Item B.4</p>	
1	Construções irregulares próximas ao leito do rio	NE	-	-		
2	Fuga d'água	PC	P	1		
3	Erosões nas ombreiras	NE	-	-		
4	Cavernas e buracos nas ombreiras	NE	-	-		
5	Árvores/arbustos na faixa de 10m do pé da barragem	PC	P	1		
<b>B.5</b>	<b>INSTRUMENTAÇÃO</b>	<b>ST</b>	<b>MG</b>	<b>NP</b>

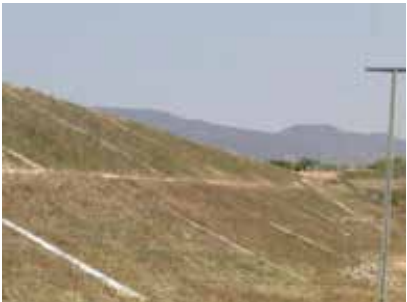
<p>Ref. Item B.3</p>		
1	Erosões	NE	-	-			
2	Rachaduras	NE	-	-			
3	Falta de revestimento	NA	-	-			
4	Falha no revestimento	NA	-	-			
5	Afundamentos e buracos	PC	I	-			
6	Árvores e arbustos	NE	-	-			
7	Defeitos na drenagem	PC	I	-			
8	Defeitos no meio-fio	PC	M	-			
9	Formigueiros, cupinzeiros ou tocas de animais	NE	-	-			
10	Sinais de movimento	NE	-	-			
11	Desalinhamento do meio-fio	NE	-	-			
12	Ameaça de trasbordamento da barragem	NE	-	-			
<b>B.3</b>	<b>TALUDE DE JUSANTE</b>	<b>ST</b>	<b>MG</b>	<b>NP</b>			
1	Erosões	NE	-	-			
2	Escorregamentos	NE	-	-

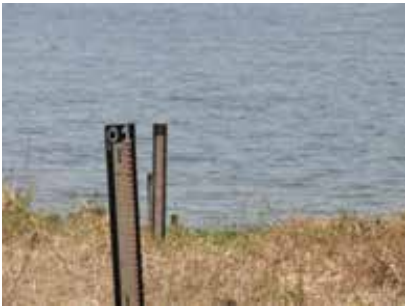
Ref. Item D (1)
2	Construções em áreas de proteção	PC	G	-		
3	Poluição por esgoto, lixo, entulho, pesticidas etc.	NE	-	-		
4	Indícios de má qualidade d'água	NE	-	-		
5	Erosões	NE	-	-		
6	Assoreamento	NE	-	-		
7	Desmoronamento das margens	NE	-	-		
8	Existência de vegetação aquática excessiva	NE	-	-		
9	Desmatamentos na área de proteção	PV	I	-		
10	Presença de animais e peixes mortos	NE	-	-		
11	Gado pastando	AU	P	-		
<b>E</b>	<b>TORRE DA TOMADA D'ÁGUA</b>					
<b>E.1</b>	<b>ENTRADA</b>	<b>ST</b>	<b>MG</b>	<b>NP</b>		
1	Assoreamento	NA	-	-

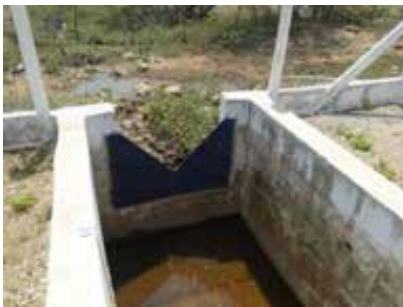
Ref. Item I
2	Sinais de abrasão ou cavitação	NE	-	-		
3	Sinais de fadiga ou perda de resistência	NE	-	-		
4	Ruídos estranhos	NE	-	-		
5	Defeitos nos dispositivos de controle	NE	-	-		
6	Falta ou deficiência nas instruções de operação	NE	-	-		
7	Surgências de água no concreto	DS	-	-		
8	Precariedade de acesso (árvores e arbustos)	NE	-	-		
9	Vazamento nos dispositivos de controle	NE	-	-		
10	Falta de manutenção	NE	-	-		
11	Construções irregulares	NE	-	-		
12	Falta ou deficiência de drenagem da caixa de válvulas	PC	M	-

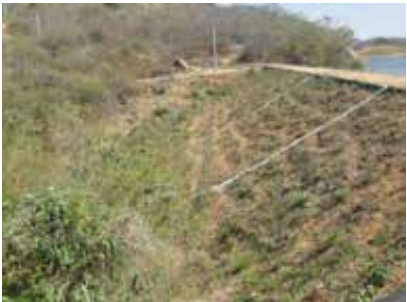
<p>Ref. Item B.3</p>			
1	Erosões	PC	I	-				
2	Rachaduras	NE	-	-				
3	Falta de revestimento	NA	-	-				
4	Falha no revestimento	NA	-	-				
5	Afundamentos e buracos	NE	-	-				
6	Árvores e arbustos	NE	-	-				
7	Defeitos na drenagem	PC	P	-				
8	Defeitos no meio-fio	PC	P	-				
9	Formigueiros, cupinzeiros ou tocas de animais	NE	-	-				
10	Sinais de movimento	NE	-	-				
11	Desalinhamento do meio-fio	NE	-	-				
12	Ameaça de trasbordamento da barragem	NE	-	-				
<b>B.3</b>	<b>TALUDE DE JUSANTE</b>	ST	MG	NP				
1	Erosões	DI	M	-				
2	Escorregamentos	NE	-	-				
3	Rachaduras/afundamento (laje de concreto)	NA	-	-				
4	Falha na proteção granular	NA	-	-
