# RELATÓRIO ANUAL DE SEGURANÇA DE BARRAGENS

Riscos e Inspeções  
2010

**GOVERNO DO  
ESTADO DO CEARÁ**  
*Secretaria dos Recursos Hídricos*

Relatório Anual de Segurança de Barragens – Riscos e Inspeções 2010. Cogerh.

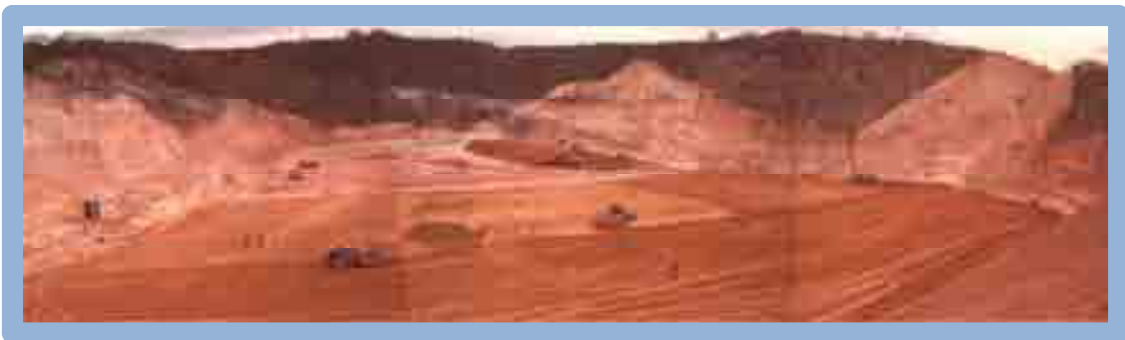
Figura 01 – Construção do Maciço (1983).

- Ano 1983:
  - Enchimento do reservatório;
  - Abatimento com aparecimento de fissuras no coroamento;
  - Reconstituição do maciço.

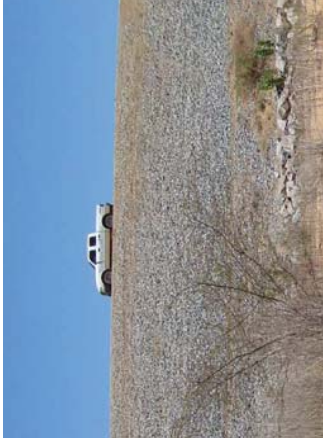
Ref. Item B.3

| LOCALIZAÇÃO / ANOMALIA | | | | | ILUSTRAÇÕES | |
|---|---|---|---|---|---|--|
| 2 | Fuga d'água | PC | - | - | | |

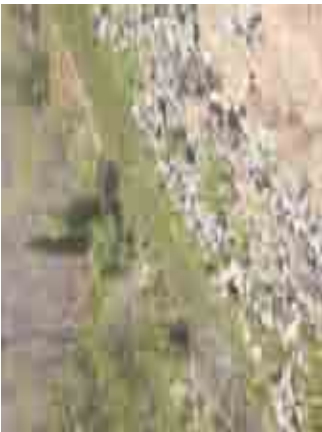
| LOCALIZAÇÃO / ANOMALIA | | | | | ILUSTRAÇÕES | |
|---|---|---|---|---|---|---|
| 2 | Fuga d'água | PC | M | 1 | | |

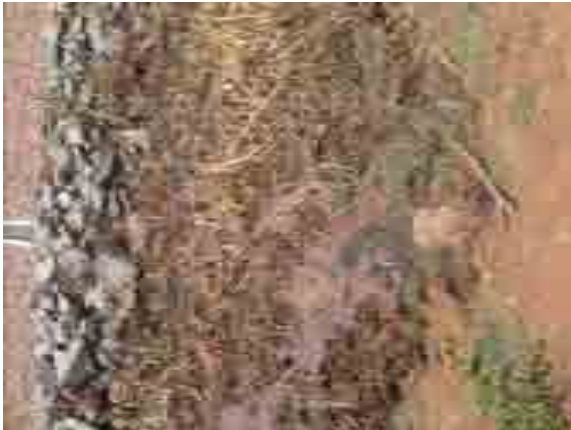
| LOCALIZAÇÃO / ANOMALIA | | | | | ILUSTRAÇÕES | |
|---|---|---|---|---|---|--|
| 2 | Fuga d'água | PC | M | 1 | | |
