Relatório Anual de Segurança de

# Barragens

Riscos e Inspeções - 2011

GOVERNO DO  
ESTADO DO CEARÁ  
*Secretaria dos Recursos Hídricos*

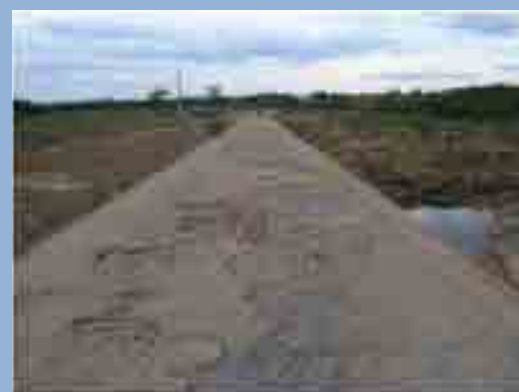
Figura 33 – Soleira antes da recuperação.

No sangradouro da barragem Sucesso, a COGERH realizou nos últimos anos várias intervenções localizadas na soleira da estrutura para a recuperação da deterioração da alvenaria de pedra, contudo estas intervenções foram ineficientes. Desta maneira, para a solução do problema, foi realizada a recuperação da laje da soleira através da construção de uma laje de concreto armado conforme pode ser verificado a seguir.

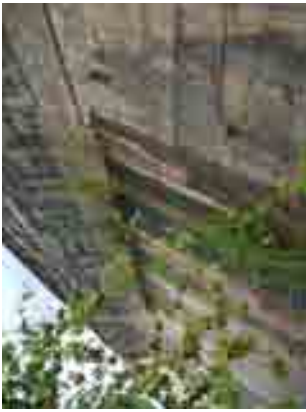
| LOCALIZAÇÃO / ANOMALIA | | | | | ILUSTRAÇÕES | |
|---|---|---|---|---|---|--|
| B.3 | PARAMENTO DE JUSANTE | ST | MG | NP | <br>Ref. Item B.3 | |
| 2 | Ocorrência de fissuras no concreto | PC | G | 1 | | |

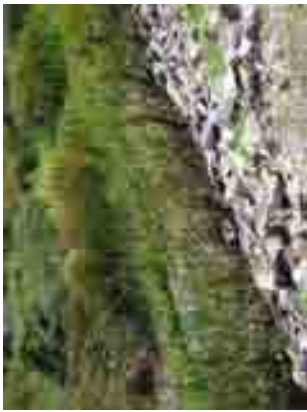
| LOCALIZAÇÃO / ANOMALIA | | | | | ILUSTRAÇÕES | |
|---|---|---|---|---|---|--|
| B.4 | REGIÃO A JUSANTE DA BARRAGEM | ST | MG | NP | <br>Ref. Item B.4 | |
| 2 | Fuga d'água | PC | G | 1 | | |

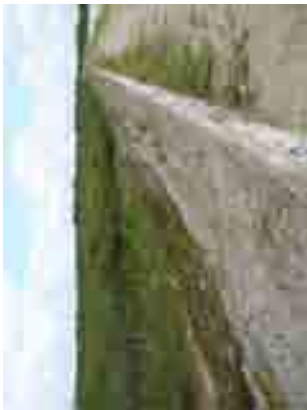
| LOCALIZAÇÃO / ANOMALIA | | | | | ILUSTRAÇÕES | |
|---|---|---|---|---|---|--|
| B.4 | REGIÃO A JUSANTE DA BARRAGEM | ST | MG | NP | <br>Ref. Item B.4 | |
| 2 | Fuga d'água | PC | I | 1 | | |

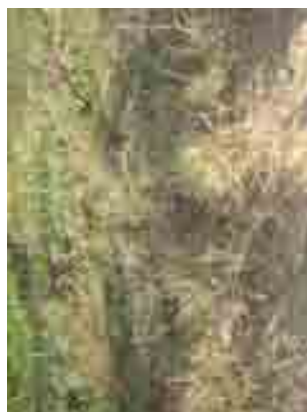
| LOCALIZAÇÃO / ANOMALIA | | | | | | | ILUSTRAÇÕES |
|---|---|---|---|---|--|---|---|
| 1 | Construções irregulares próximas ao leito do rio | NI | - | - | | <br>Ref. Item B.4 | |
| 2 | Fuga d'água | PC | G | - | | | |
