Relatório Anual de Segurança de

Barragens

Riscos e Inspeções - 2013

**GOVERNO DO
ESTADO DO CEARÁ**
Secretaria dos Recursos Hídricos

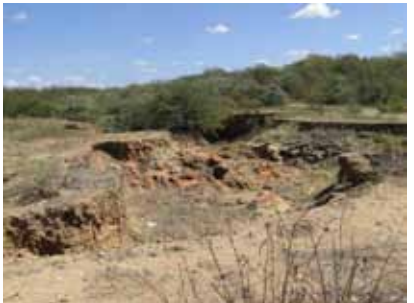
<p>Ref. Item C.1.6</p>	
C.1	CANAIS DE APROXIMAÇÃO E RESTITUIÇÃO	ST	MG	NP		
1	Árvores e arbustos	NE	-	-		
2	Obstrução ou entulhos	NE	-	-		
3	Desalinhamento dos taludes dos muros laterais	NA	-	-		
4	Erosões ou escorregamentos nos taludes	AU	G	1

5	Erosão na base do canal de aproximação	NA	-	-		
6	Erosão na base do canal de restituição (erosão regressiva)	PC	G	2		
7	Construções irregulares (aterro, casa, cerca, etc.)	NE	-	-		
C.2	ESTRUTURA FIXAÇÃO DA SOLEIRA	ST	MG	NP		
1	Rachaduras ou trincas no concreto	NE	-	-		
2	Ferragem do concreto exposta	NA	-	-		
3	Deterioração da superfície do concreto	NE	-	-		
4	Descalçamento da estrutura	NE	-	-		
5	Juntas danificadas	NA	-	-		
6	Sinais de deslocamento das estruturas	NE	-	-		
C.3	RÁPIDO/ BACIA AMORTECEDORA	ST	MG	NP		
1	Rachaduras ou trincas no concreto	NA	-	-		
2	Ferragem do concreto exposta	NA	-	-		
3	Deterioração da superfície do concreto	NA	-	-		
4	Ocorrência de buracos na soleira	NA	-	-		
5	Erosões	NA	-	-		
6	Presença de entulho na bacia	NA	-	-		
7	Presença de vegetação na bacia	NA	-	-		
8	Falha no enrocamento de proteção	NA	-	-		
C.4	MUROS ALA	ST	MG	NP		
1	Erosão na fundação	NA	-	-		
2	Erosão nos contatos	NA	-	-

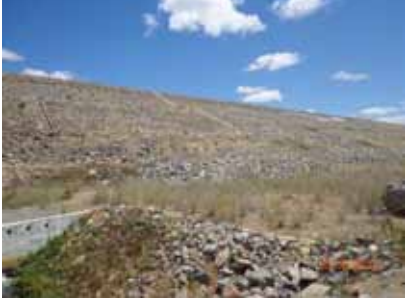
<p>Ref. Item B.3</p>	
1	Erosões	NE	-	-		
2	Rachaduras	NE	-	-		
3	Falta de pavimentação	NA	-	-		
4	Falha na pavimentação	NA	-	-		
5	Afundamentos e buracos	NE	-	-		
6	Árvores e arbustos	NE	-	-		
7	Defeitos na drenagem	NE	-	-		
8	Defeitos no meio-fio	NE	-	-		
9	Formigueiros, cupinzeiros ou tocas de animais	NE	-	-		
10	Sinais de movimento	NE	-	-		
11	Desalinhamento do meio-fio	NE	-	-		
B.3	TALUDE DE JUSANTE	ST	MG	NP		
1	Erosões	NE	-	-		
2	Escorregamentos	NE	-	-		
3	Rachadura / afundamento (laje de concreto)	NA	-	-		
4	Falha na proteção granular	NE	-	-		
5	Falha na proteção vegetal	NE	-	-		
6	Afundamentos e buracos	NE	-	-		
7	Árvores e arbustos	NE	-	-		
8	Erosão nos encontros das ombreiras	NE	-	-

9	Cavernas e buracos nas ombreiras	NE	-	-		
10	Canaletas quebradas ou obstruídas	PC	I	0		
11	Formigueiros, cupinzeiros ou tocas de animais	NE	-	-		
12	Sinais de movimento	NE	-	-		
13	Sinais de fuga d'água ou áreas úmidas	NE	-	-		
14	Carreamento de material na água dos drenos	NE	-	-

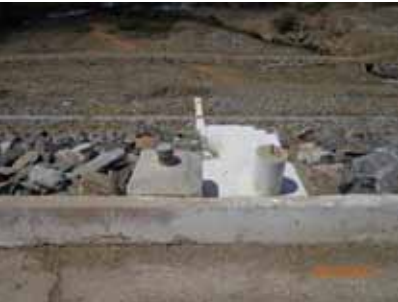
<p>Ref. Item B.5</p>	
1	Construções irregulares próximas ao rio	NE	-	-		
2	Fuga d'água	DS	-	-		
3	Erosões	NE	-	-		
4	Cavernas e buracos nas ombreiras	NE	-	-		
5	Árvores e arbustos na faixa de proteção	NE	-	-		
B.5	INSTRUMENTAÇÃO GEOTÉCNICA	ST	MG	NP

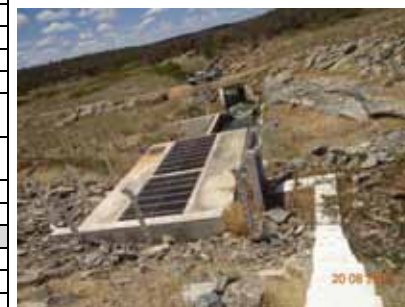
Ref. Item H

2	Corrosão na placa	NE	-	-	
3	Defeitos no concreto	NE	-	-	
4	Falta da escala de leitura de vazão	NE	-	-	
5	Assoreamento da câmara de medição	DS	-	-	
6	Erosão à jusante do medidor	NE	-	-

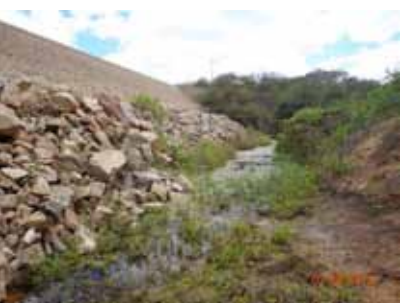
1	Construções irregulares próximas ao rio	NE	-	-		
2	Fuga d'água	PC	G	0		
3	Erosões	PV	G	0		
4	Cavernas e buracos nas ombreiras	NE	-	-		
5	Árvores e arbustos na faixa de proteção	NE	-	-		
B.5	INSTRUMENTAÇÃO GEOTÉCNICA	ST	MG	NP		
1	Acesso precário aos instrumentos	NA	-	-		
2	Piezômetros entupidos ou defeituosos	NA	-	-		
3	Marcos de recalque defeituosos	NA	-	-		
4	Medidores de vazão de percolação defeituosos	NA	-	-		
5	Falta de instrumentação	NA	-	-		
6	Falha de registro de leituras da instrumentação	NA	-	-		
7	Deficiência no poço de alívio	NA	-	-		
C	SANGRADOURO/VERTEDOIRO

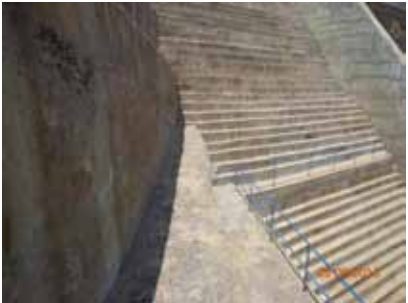
1	Sinais de movimento	NE	-	-					
2	Ocorrência de fissura no concreto	PC	I	0					
3	Ferragem do concreto exposta	NA	-	-					
4	Deterioração da superfície do concreto	DI	M	0					
5	Juntas de dilatação danificadas	NA	-	-					
6	Sinais de percolação ou áreas úmidas	NE	-	-					
7	Carreamento de material na água dos drenos	NE	-	-					
8	Vazão nos drenos de controle	PC	M	0					
B.4	ESTRUTURA VERTENTE	ST	MG	NP

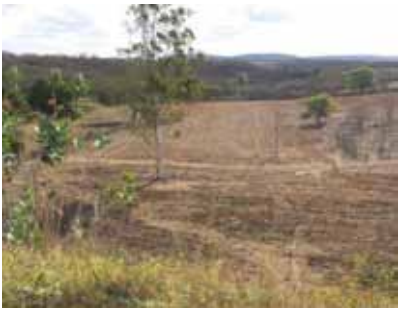
1	Construções irregulares próximas ao rio	NE	-	-			
2	Fuga d'água	DI	G	0			
3	Erosões	NE	-	-			
4	Cavernas e buracos nas ombreiras	NE	-	-			
5	Árvores e arbustos na faixa de proteção	PC	M	0			
B.5	INSTRUMENTAÇÃO GEOTÉCNICA	ST	MG	NP

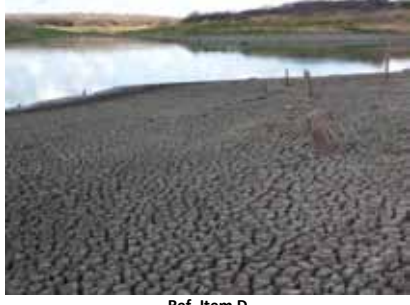
<p>Ref. Item D</p>		
2	Construções em área de proteção	PC	M	0		2	Obstrução ou entulhos	NA	-	-			
3	Poluição por esgoto, lixo, pesticida, etc.	PC	M	0		3	Ferragem exposta na estrutura de concreto	NA	-	-			
4	Indícios de má qualidade da água	PC	M	0		4	Deterioração do concreto	NA	-	-			
5	Erosões	NE	-	-		5	Falta de grade de proteção	NA	-	-			
6	Assoreamento	NI	-	-		6	Defeitos na grade	NA	-	-			
7	Desmoranamento das margens	NI	-	-		7	Corrosão, amassamento da guia e falha na pintura nas peças fixas	NA	-	-			
8	Existência excessiva de vegetação aquática (macrófitas)	NE	-	-		8	Corrosão, amassamento da guia e falha na pintura na estrutura do stop-log	NA	-	-			
9	Desmatamentos na área de proteção	PC	M	0		9	Defeito no acionamento do stop-log	NA	-	-
