Barragem Mamoeiro

DADOS GERAIS ATUAIS DA BARRAGEM

1 – Denominação	Mamoeiro
2 – Município	Antonina do Norte
3 – Sistema (Bacia Hidrográfica)	Alto Jaguaribe
4 – Rio / Riacho Barrado	Rio Conceição
5 – Coordenadas Geográficas (UTM)	382.300 E 9.249.483 N
6 – Data da Vistoria	16/08/2013
7 – Nível da água na data da vistoria (m)	342,13
8 – Responsável pela vistoria	Mardônio Carvalho Mapurunga

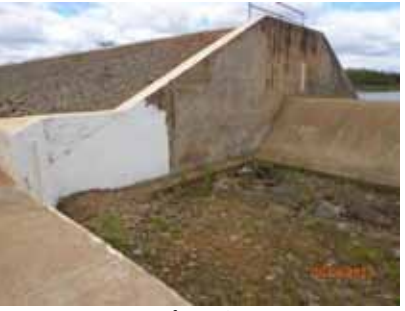
2	Erosão nos contatos	PV	I	0		
3	Rachaduras no concreto	NE	-	-		
4	Ferragem do concreto exposta	NE	-	-		
5	Deterioração da superfície do concreto	NE	-	-		
C.5	COMPORTAS DO VERTEDOURO	ST	MG	NP		
1	Corrosão, amassamento da guia e falha na pintura das peças fixas	NA	-	-		
2	Corrosão, amassamento ou falha na pintura da comporta	NA	-	-		
3	Defeito nas vedações (vazamento)	NA	-	-		
4	Defeito nas rodas (comporta vagão)	NA	-	-		
5	Defeitos nos rolamentos, buchas e retentores	NA	-	-		
6	Defeito na estrutura de içamento	NA	-	-
