Barragem Monsenhor Tabosa

DADOS GERAIS ATUAIS DA BARRAGEM

1 – Denominação	Monsenhor Tabosa
2 – Município	Monsenhor Tabosa
3 – Sistema (Bacia Hidrográfica)	Banabuiú
4 – Rio / Riacho Barrado	Rio Quixeramobim
5 – Coordenadas Geográficas (UTM)	387.678 E 9.468.361 N
6 – Data da Vistoria	09/08/2013
7 – Nível da água na data da vistoria (m)	648,50
8 – Responsável pela vistoria	José Rodolfo Chaves Júnior

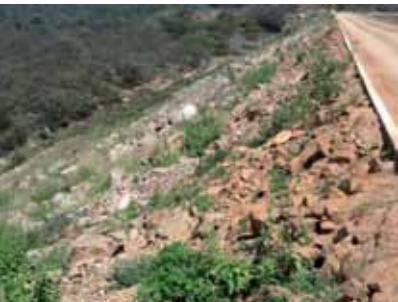
<p>Ref. Item B.3</p>	
1	Erosões	NE	-	-		
2	Rachaduras	NE	-	-		
3	Falta de pavimentação	PV	G	0		
4	Falha na pavimentação	NA	-	-		
5	Afundamentos e buracos	PC	G	0		
6	Árvores e arbustos	NE	-	-		
7	Defeitos na drenagem	NA	-	-		
8	Defeitos no meio-fio	NE	-	-		
9	Formigueiros, cupinzeiros ou tocas de animais	NE	-	-		
10	Sinais de movimento	NE	-	-		
11	Desalinhamento do meio-fio	NE	-	-		
B.3	TALUDE DE JUSANTE	ST	MG	NP		
1	Erosões	NE	-	-		
2	Escorregamentos	NE	-	-		
3	Rachadura / afundamento (laje de concreto)	NA	-	-		
4	Falha na proteção granular	NE	-	-		
5	Falha na proteção vegetal	NA	-	-		
6	Afundamentos e buracos	NE	-	-		
7	Árvores e arbustos	PV	P	0		
8	Erosão nos encontros das ombreiras	NE	-	-

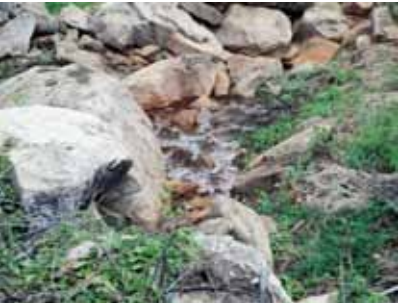
<p>Ref. Item B.4.2</p>	
1	Construções irregulares próximas ao rio	NE	-	-		
2	Fuga d'água	PC	G	1		
3	Erosões	NE	-	-		
4	Cavernas e buracos nas ombreiras	NE	-	-		
5	Árvores e arbustos na faixa de proteção	NE	-	-		
B.5	INSTRUMENTAÇÃO GEOTÉCNICA	ST	MG	NP		
1	Acesso precário aos instrumentos	NA	-	-		
2	Piezômetros entupidos ou defeituosos	NA	-	-		
3	Marcos de recalque defeituosos	NA	-	-		
4	Medidores de vazão de percolação defeituosos	NA	-	-		
5	Falta de instrumentação	NA	-	-		
6	Falha de registro de leituras da instrumentação	NA	-	-		
7	Deficiência no poço de alívio	NA	-	-		
C	SANGRADOURO/VERTEDOURO

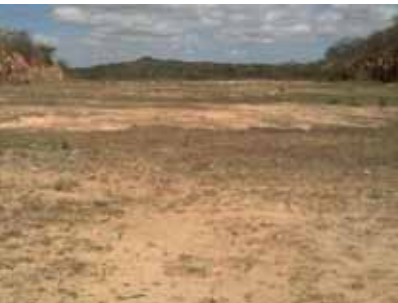
<p>Ref. Item C.1</p>	
C.1	CANAIS DE APROXIMAÇÃO E RESTITUIÇÃO	ST	MG	NP		
1	Árvores e arbustos	NE	-	-		
2	Obstrução ou entulhos	NE	-	-		
3	Desalinhamento dos taludes dos muros laterais	NA	-	-		
4	Erosões ou escorregamentos nos taludes	PC	G	0

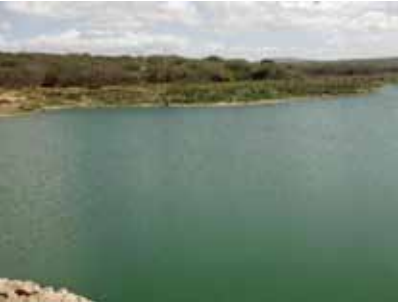
Ref. Item D

1	Réguas danificadas ou faltando	PC	M	0					
2	Construções em área de proteção	PC	G	0					
3	Poluição por esgoto, lixo, pesticida, etc.	PC	G	0					
4	Indícios de má qualidade da água	NE	-	-					
5	Erosões	NI	-	-					
6	Assoreamento	NI	-	-					
7	Desmoronamento das margens	NI	-	-					
8	Existência excessiva de vegetação aquática (macrófitas)	NE	-	-					
9	Desmatamentos na área de proteção	NI	-	-					
10	Presença de animais ou peixes mortos	NE	-	-					
11	Animais pastando	NE	-	-					
E	TORRE DA TOMADA D'ÁGUA

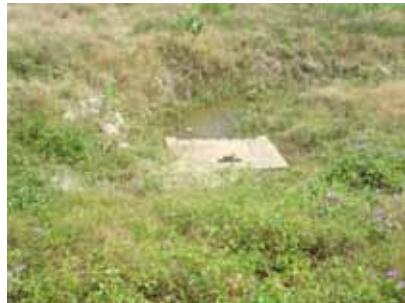
2	Obstrução ou entulhos	PC	P	0	
3	Ferragem exposta na estrutura de concreto	NE	-	-	
4	Deterioração do concreto	NE	-	-	
5	Falta de grade de proteção	NE	-	-	
6	Defeitos na grade	PC	P	0	
7	Corrosão, amassamento da guia e falha na pintura nas peças fixas	NE	-	-	
8	Corrosão, amassamento da guia e falha na pintura na estrutura do stop-log	NE	-	-	
9	Defeito no acionamento do stop-log	NI	-	-	
10	Defeito na estrutura de içamento	NE	-	-	
G GALERIA					 
1	Corrosão e vazamentos na tubulação	NI	-	-	
2	Sinais de abrasão ou cavitação	NI	-	-	
3	Sinais de fadiga ou perda de resistência	NI	-	-	
4	Defeitos nas juntas	NI	-	-	
5	Deformação do conduto	NI	-	-	
6	Desalinhamento do conduto	NI	-	-	
7	Surgências de água no concreto	NI	-	-	
8	Precriedade de acesso	NI	-	-	
9	Surgências de água junto à galeria	NI	-	-	
10	Falta de manutenção	NI	-	-

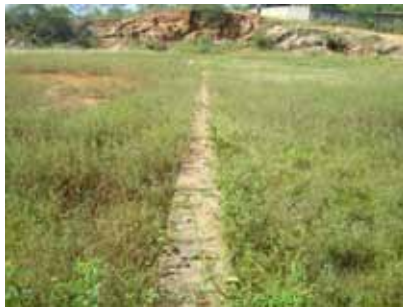
6	Erosão na base do canal de restituição (erosão regressiva)	NE	-	-		
7	Construções irregulares (aterro, casa, cerca, etc.)	PC	G	1		
C.2	ESTRUTURA FIXAÇÃO DA SOLEIRA	ST	MG	NP		
1	Rachaduras ou trincas no concreto	PC	M	0		
2	Ferragem do concreto exposta	NA	-	-		
3	Deterioração da superfície do concreto	PC	M	0		
4	Descalçamento da estrutura	NE	-	-		
5	Juntas danificadas	NA	-	-		
6	Sinais de deslocamento das estruturas	NE	-	-		
C.3	RÁPIDO/ BACIA AMORTECEDORA	ST	MG	NP

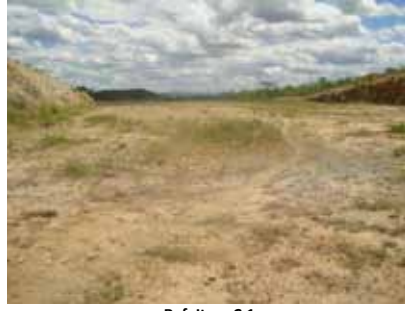
Ref. Item C.1
1	Acesso precário aos instrumentos	PC	M	0		
2	Piezômetros entupidos ou defeituosos	PV	G	0		
3	Marcos de recalque defeituosos	NE	-	-		
4	Medidores de vazão de percolação defeituosos	PC	M	0		
5	Falta de instrumentação	NE	-	-		
6	Falha de registro de leituras da instrumentação	NE	-	-		
7	Deficiência no poço de alívio	PC	M	0		
C	SANGRADOURO/VERTEDOURO

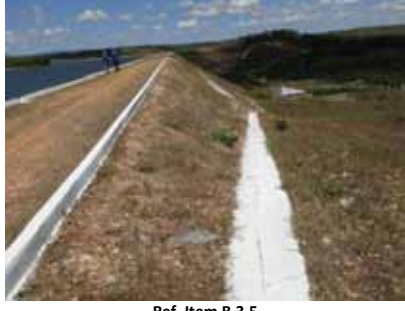
<p>Ref. Item B.3.5</p>	
1	Erosões	NE	-	-		
2	Rachaduras	NE	-	-		
3	Falta de pavimentação	PC	G	0		
4	Falha na pavimentação	NA	-	-		
5	Afundamentos e buracos	NE	-	-		
6	Árvores e arbustos	NE	-	-		
7	Defeitos na drenagem	NE	-	-		
8	Defeitos no meio-fio	NE	-	-		
9	Formigueiros, cupinzeiros ou tocas de animais	NE	-	-		
10	Sinais de movimento	NE	-	-		
11	Desalinhamento do meio-fio	NE	-	-		
B.3	TALUDE DE JUSANTE	ST	MG	NP		
1	Erosões	PC	P	0		
2	Escorregamentos	NE	-	-		
3	Rachadura / afundamento (laje de concreto)	NA	-	-		
4	Falha na proteção granular	NE	-	-		
5	Falha na proteção vegetal	PC	M	0		
6	Afundamentos e buracos	NE	-	-		
7	Árvores e arbustos	NE	-	-		
8	Erosão nos encontros das ombreiras	NE	-	-

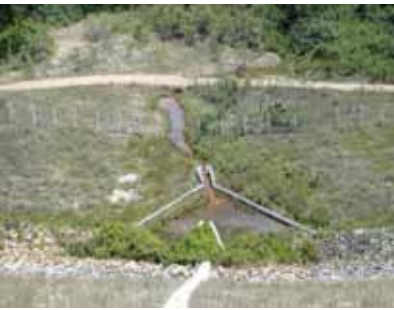
<p>Ref. Item B.4.2</p>	
1	Construções irregulares próximas ao rio	NE	-	-		
2	Fuga d'água	PC	I	0		
3	Erosões	NE	-	-		
4	Cavernas e buracos nas ombreiras	NE	-	-		
5	Árvores e arbustos na faixa de proteção	NE	-	-		
B.5	INSTRUMENTAÇÃO GEOTÉCNICA	ST	MG	NP

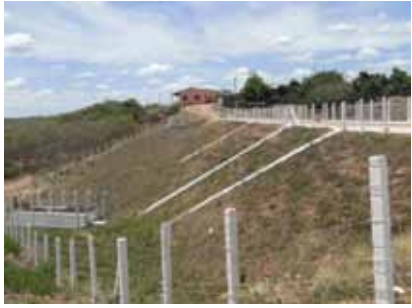
1	Erosões	AU	M	0			
2	Escorregamentos	NE	-	-			
3	Rachadura / afundamento (laje de concreto)	NA	-	-			
4	Falha na proteção granular	NA	-	-			
5	Falha na proteção vegetal	PC	M	0			
6	Afundamentos e buracos	PC	M	1			
7	Árvores e arbustos	NE	-	-			
8	Erosão nos encontros das ombreiras	NE	-	-			
9	Cavernas e buracos nas ombreiras	NE	-	-

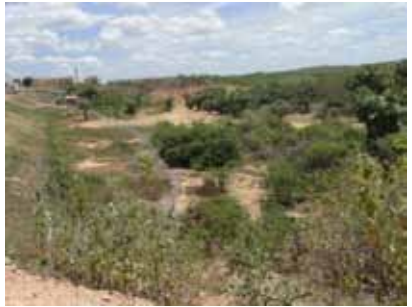
1	Construções irregulares próximas ao rio	NE	-	-			
2	Fuga d'água	PC	I	0			
3	Erosões	NE	-	-			
4	Cavernas e buracos nas ombreiras	NE	-	-			
5	Árvores e arbustos na faixa de proteção	NE	-	-			
B.5	INSTRUMENTAÇÃO GEOTÉCNICA	ST	MG	NP			
1	Acesso precário aos instrumentos	NA	-	-			
2	Piezômetros entupidos ou defeituosos	NA	-	-			
3	Marcos de recalque defeituosos	NA	-	-			
4	Medidores de vazão de percolação defeituosos	NA	-	-			
5	Falta de instrumentação	NA	-	-			
6	Falha de registro de leituras da instrumentação	NA	-	-			
7	Deficiência no poço de alívio	NA	-	-			
C	SANGRADOURO/VERTEDOURO

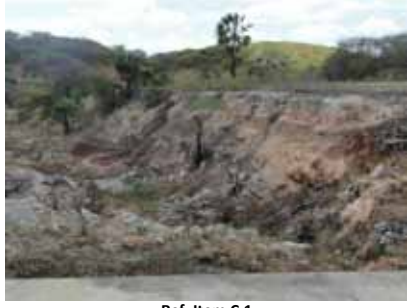
C.1	CANAIS DE APROXIMAÇÃO E RESTITUIÇÃO	ST	MG	NP			
1	Árvores e arbustos	NE	-	-			
2	Obstrução ou entulhos	NE	-	-			
3	Desalinhamento dos taludes dos muros laterais	NA	-	-			
4	Erosões ou escorregamentos nos taludes	PC	I	0			
5	Erosão na base do canal de aproximação	NE	-	-
