Bacia Hidrográfica do Curu

Barragem Jerimum

DADOS GERAIS ATUAIS DA BARRAGEM

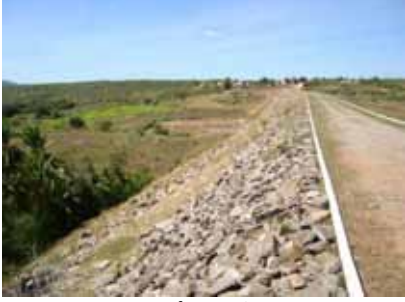
Ref. Item B.1.6

B.1	TALUDE DE MONTANTE	ST	MG	NP		
1	Erosões	NE	-	-		
2	Escorregamentos	NE	-	-		
3	Rachadura / afundamento (laje de concreto)	NA	-	-		
4	Rip-rap incompleto, destruído ou deslocado	NE	-	-		
5	Afundamentos e buracos	NE	-	-		
6	Árvores e arbustos	PV	I	0

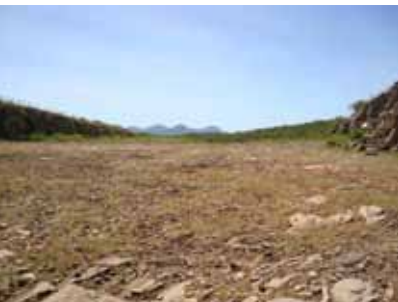
Ref. Item B.2.1

1	Erosões	PV	P	0		
2	Rachaduras	NE	-	-		
3	Falta de pavimentação	NE	-	-		
4	Falha na pavimentação	NA	-	-		
5	Afundamentos e buracos	NE	-	-		
6	Árvores e arbustos	NE	-	-		
7	Defeitos na drenagem	NE	-	-		
8	Defeitos no meio-fio	PV	P	0		
9	Formigueiros, cupinzeiros ou tocas de animais	PV	P	0		
10	Sinais de movimento	NE	-	-		
11	Desalinhamento do meio-fio	NE	-	-		
B.3	TALUDE DE JUSANTE	ST	MG	NP

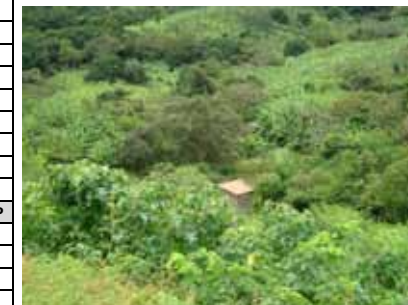
Ref. Item H.8

11	Presença de pedras, lixo dentro da galeria	NI	-	-	
12	Defeitos no concreto	NI	-	-	
H ESTRUTURA DE SAÍDA					
1	Corrosão e vazamentos na tubulação	DS	-	-	
2	Sinais de abrasão ou cavitação	DS	-	-	
3	Sinais de fadiga ou perda de resistência no concreto	DS	-	-	
4	Ruídos estranhos	DS	-	-	
5	Defeitos nos dispositivos de controle	PC	M	0	
6	Falta ou deficiência nas instruções de operação	NE	-	-	
7	Surgências de água no concreto	NE	-	-	
8	Precriedade de acesso (árvores e arbustos)	PV	G	0	
9	Vazamento nos dispositivos de controle	DS	-	-	
10	Falta de manutenção	DS	-	-	
11	Construções irregulares	NE	-	-	
12	Falta ou deficiência de drenagem da caixa de válvulas	NA	-	-	
13	Presença de pedras e lixo dentro da caixa de válvulas	NE	-	-	
14	Falta ou deficiência nas grades de proteção dos dispositivos	NE	-	-	
15	Defeitos na cerca de proteção	NA	-	-	
I MEDIDOR DE VAZÃO DA ESTRUTURA DE SAÍDA					
1	Ausência de placa medidora de vazão	NA	-	-
