Bacias Hidrográficas Metropolitanas

Barragem Acarape do Meio

DADOS GERAIS ATUAIS DA BARRAGEM

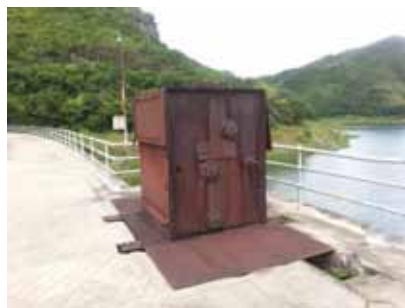
Ref. Item D.1

8	Presença de vegetação na bacia	NA	-	-		
D	TOMADA D'ÁGUA					
D.1	ACIONAMENTO	ST	MG	NP		
1	Travamento, corrosão ou empenamento das hastes	NI	-	-		
2	Corrosão ou falta de chumbadores na base dos mancais	NI	-	-		
3	Corrosão nos mancais	NI	-	-		
4	Falha nos chumbadores, lubrificação e pintura do pedestal	NI	-	-		
5	Falta de indicador de abertura	NI	-	-		
6	Falta de volante	NI	-	-		
D.2	COMPORTAS	ST	MG	NP		
1	Corrosão, amassamento da guia e falha na pintura das peças fixas	NI	-	-		
2	Corrosão, amassamento ou falha na pintura da comporta	NI	-	-		
3	Defeito das vedações (vazamento)	NI	-	-		
4	Defeito das rodas (comporta vagão)	NI	-	-		
5	Defeito nos rolamentos ou buchas e retentores	NI	-	-		
6	Defeito na estrutura de içamento	NI	-	-		
D.3	POÇO DE ACIONAMENTO	ST	MG	NP		
1	Falta de guarda copo na escada de acesso	NI	-	-		
2	Deterioração do guarda copo na escada de acesso	NI	-	-		
3	Deterioração da tampa de acesso ao abrigo	NI	-	-

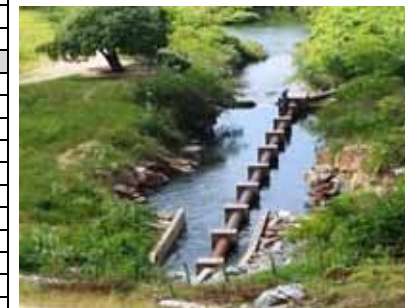
Ref. Item H

11	Presença de pedras, lixo dentro da galeria	NI	-	-	
12	Defeitos no concreto	NI	-	-	
H ESTRUTURA DE SAÍDA					
		ST	MG	NP	
1	Corrosão e vazamentos na tubulação	NE	-	-	
2	Sinais de abrasão ou cavitação	NE	-	-	
3	Sinais de fadiga ou perda de resistência no concreto	NE	-	-	
4	Ruídos estranhos	NE	-	-	
5	Defeitos nos dispositivos de controle	NE	-	-	
6	Falta ou deficiência nas instruções de operação	NE	-	-	
7	Surgências de água no concreto	NE	-	-	
8	Precriedade de acesso (árvores e arbustos)	PC	M	0	
9	Vazamento nos dispositivos de controle	NE	-	-	
10	Falta de manutenção	NE	-	-	
11	Construções irregulares	NE	-	-	
12	Falta ou deficiência de drenagem da caixa de válvulas	NA	-	-	
13	Presença de pedras e lixo dentro da caixa de válvulas	NE	-	-	
14	Falta ou deficiência nas grades de proteção dos dispositivos	NE	-	-	
15	Defeitos na cerca de proteção	NA	-	-	
I MEDIDOR DE VAZÃO DA ESTRUTURA DE SAÍDA					
		ST	MG	NP	
1	Ausência de placa medidora de vazão	DS	-	-

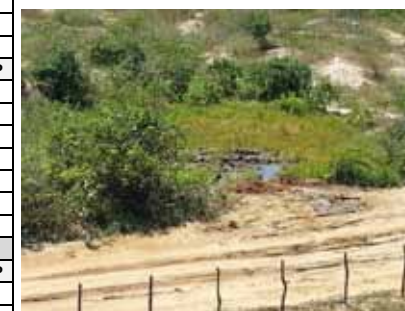
Ref. Item B.4.2

LOCALIZAÇÃO / ANOMALIA					ILUSTRAÇÕES
B.4	REGIÃO A JUSANTE DA BARRAGEM	ST	MG	NP	
1	Construções irregulares próximas ao rio	DS	-	-	
2	Fuga d'água	PC	I	0	
3	Erosões	NE	-	-	
4	Cavernas e buracos nas ombreiras	NE	-	-	
5	Árvores e arbustos na faixa de proteção	NE	-	-	
B.5 INSTRUMENTAÇÃO GEOTÉCNICA					
1	Acesso precário aos instrumentos	NA	-	-	
2	Piezômetros entupidos ou defeituosos	NA	-	-	
3	Marcos de recalque defeituosos	NA	-	-	
4	Medidores de vazão de percolação defeituosos	NA	-	-	
5	Falta de instrumentação	NA	-	-	
6	Falha de registro de leituras da instrumentação	NA	-	-	
7	Deficiência no poço de alívio	NA	-	-	
C SANGRADOURO/VERTEDOURO					
C.1 CANAIS DE APROXIMAÇÃO E RESTITUIÇÃO					
1	Árvores e arbustos	NE	-	-	
2	Obstrução ou entulhos	NE	-	-	
3	Desalinhamento dos taludes dos muros laterais	NE	-	-	
4	Erosões ou escorregamentos nos taludes	NE	-	-	
5	Erosão na base do canal de aproximação	NE	-	-	
6	Erosão na base do canal de restituição (erosão regressiva)	NE	-	-

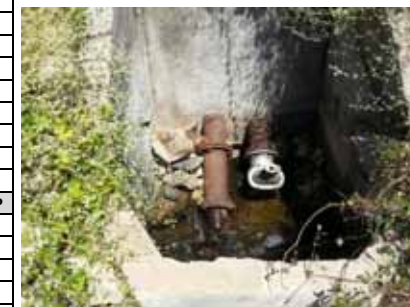
Ref. Item H

11	Presença de pedras, lixo dentro da galeria	NI	-	-	
12	Defeitos no concreto	NI	-	-	
H ESTRUTURA DE SAÍDA					
1	Corrosão e vazamentos na tubulação	PC	M	0	
2	Sinais de abrasão ou cavitação	NE	-	-	
3	Sinais de fadiga ou perda de resistência no concreto	NE	-	-	
4	Ruídos estranhos	NE	-	-	
5	Defeitos nos dispositivos de controle	NE	-	-	
6	Falta ou deficiência nas instruções de operação	NE	-	-	
7	Surgências de água no concreto	NE	-	-	
8	Precariedade de acesso (árvores e arbustos)	NE	-	-	
9	Vazamento nos dispositivos de controle	NE	-	-	
10	Falta de manutenção	PC	M	0	
11	Construções irregulares	NE	-	-	
12	Falta ou deficiência de drenagem da caixa de válvulas	NE	-	-	
13	Presença de pedras e lixo dentro da caixa de válvulas	PV	P	0	
14	Falta ou deficiência nas grades de proteção dos dispositivos	NE	-	-	
15	Defeitos na cerca de proteção	NA	-	-	
I MEDIDOR DE VAZÃO DA ESTRUTURA DE SAÍDA					
1	Ausência de placa medidora de vazão	PC	M	0

2	Corrosão na placa	NA	-	-	
3	Defeitos no concreto	NE	-	-	
4	Falta da escala de leitura de vazão	PC	M	0	
5	Assoreamento da câmara de medição	NE	-	-	
6	Erosão à jusante do medidor	NE	-	-

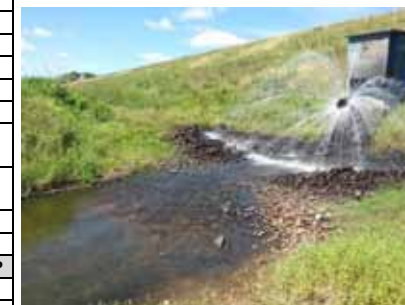
Ref. Item H

11	Presença de pedras, lixo dentro da galeria	NI	-	-	
12	Defeitos no concreto	NI	-	-	
H ESTRUTURA DE SAÍDA					
		ST	MG	NP	
1	Corrosão e vazamentos na tubulação	PC	M	0	
2	Sinais de abrasão ou cavitação	NE	-	-	
3	Sinais de fadiga ou perda de resistência no concreto	PC	M	0	
4	Ruídos estranhos	NE	-	-	
5	Defeitos nos dispositivos de controle	PC	M	0	
6	Falta ou deficiência nas instruções de operação	NE	-	-	
7	Surgências de água no concreto	NE	-	-	
8	Precariedade de acesso (árvores e arbustos)	NE	-	-	
9	Vazamento nos dispositivos de controle	PC	M	0	
10	Falta de manutenção	PC	M	0	
11	Construções irregulares	NE	-	-	
12	Falta ou deficiência de drenagem da caixa de válvulas	NA	-	-	
13	Presença de pedras e lixo dentro da caixa de válvulas	NA	-	-	
14	Falta ou deficiência nas grades de proteção dos dispositivos	NE	-	-	
15	Defeitos na cerca de proteção	NA	-	-	
I MEDIDOR DE VAZÃO DA ESTRUTURA DE SAÍDA					
		ST	MG	NP	
1	Ausência de placa medidora de vazão	NE	-	-

2	Corrosão na placa	PC	M	0	
3	Defeitos no concreto	PC	M	0	
4	Falta da escala de leitura de vazão	NE	-	-	
5	Assoreamento da câmara de medição	NA	-	-	
6	Erosão à jusante do medidor	NE	-	-

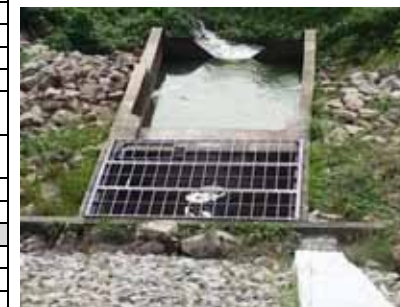
Ref. Item H

11	Presença de pedras, lixo dentro da galeria	NI	-	-	
12	Defeitos no concreto	NI	-	-	
H ESTRUTURA DE SAÍDA					
1	Corrosão e vazamentos na tubulação	PC	M	0	
2	Sinais de abrasão ou cavitação	NE	-	-	
3	Sinais de fadiga ou perda de resistência no concreto	NE	-	-	
4	Ruídos estranhos	NE	-	-	
5	Defeitos nos dispositivos de controle	NE	-	-	
6	Falta ou deficiência nas instruções de operação	NE	-	-	
7	Surgências de água no concreto	PV	I	0	
8	Precriedade de acesso (árvores e arbustos)	NE	-	-	
9	Vazamento nos dispositivos de controle	NE	-	-	
10	Falta de manutenção	NE	-	-	
11	Construções irregulares	NE	-	-	
12	Falta ou deficiência de drenagem da caixa de válvulas	PC	M	0	
13	Presença de pedras e lixo dentro da caixa de válvulas	NE	-	-	
14	Falta ou deficiência nas grades de proteção dos dispositivos	NE	-	-	
15	Defeitos na cerca de proteção	NA	-	-	
I MEDIDOR DE VAZÃO DA ESTRUTURA DE SAÍDA					
1	Ausência de placa medidora de vazão	NE	-	-

2	Corrosão na placa	PC	M	0	
3	Defeitos no concreto	NE	-	-	
4	Falta da escala de leitura de vazão	NE	-	-	
5	Assoreamento da câmara de medição	NE	-	-	
6	Erosão à jusante do medidor	NE	-	-

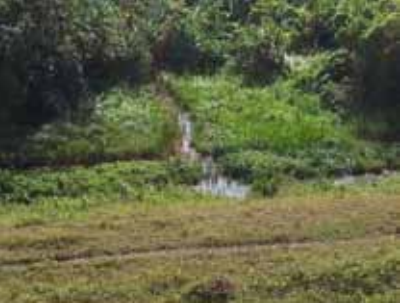
<p>Ref. Item B.4.2</p>	
1	Construções irregulares próximas ao rio	NE	-	-		
2	Fuga d'água	PV	M	1		
3	Erosões	NE	-	-		
4	Cavernas e buracos nas ombreiras	NE	-	-		
5	Árvores e arbustos na faixa de proteção	NE	-	-		
B.5	INSTRUMENTAÇÃO GEOTÉCNICA	ST	MG	NP		
1	Acesso precário aos instrumentos	NE	-	-		
2	Piezômetros entupidos ou defeituosos	NE	-	-		
3	Marcos de recalque defeituosos	NA	-	-		
4	Medidores de vazão de percolação defeituosos	NA	-	-		
5	Falta de instrumentação	NE	-	-		
6	Falha de registro de leituras da instrumentação	NE	-	-		
7	Deficiência no poço de alívio	NA	-	-		
C	SANGRADOURO/VERTEDOURO

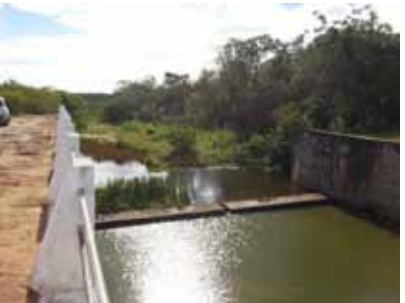
<p>Ref. Item C.1</p>	
C.1	CANAIS DE APROXIMAÇÃO E RESTITUIÇÃO	ST	MG	NP		
1	Árvores e arbustos	PV	P	0		
2	Obstrução ou entulhos	NE	-	-		
3	Desalinhamento dos taludes dos muros laterais	NE	-	-		
4	Erosões ou escorregamentos nos taludes	NE	-	-

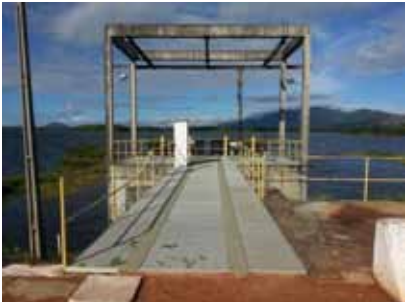
<p>Ref. Item E.4</p>				
1	Réguas danificadas ou faltando	NE	-	-					
2	Construções em área de proteção	NE	-	-					
3	Poluição por esgoto, lixo, pesticida, etc.	PC	M	0					
4	Indícios de má qualidade da água	PC	M	0					
5	Erosões	NE	-	-					
6	Assoreamento	NE	-	-					
7	Desmoranamento das margens	NE	-	-					
8	Existência excessiva de vegetação aquática (macrófitas)	NE	-	-					
9	Desmatamentos na área de proteção	PC	M	0					
10	Presença de animais ou peixes mortos	NE	-	-					
11	Animais pastando	NE	-	-					
E	TORRE DA TOMADA D'ÁGUA								
E.1	CAIXA DE ENTRADA	ST	MG	NP					
1	Assoreamento	NI	-	-					
2	Obstrução e entulhos	NI	-	-					
3	Tubulação danificada	NI	-	-					
4	Registros defeituosos	NI	-	-					
5	Falta da grade de proteção	NI	-	-					
6	Defeito na grade	NI	-	-					
E.2	ACIONAMENTO	ST	MG	NP
