Barragem Malcozinhado

DADOS GERAIS ATUAIS DA BARRAGEM

1 – Denominação	Malcozinhado
2 – Município	Cascavel
3 – Sistema (Bacia Hidrográfica)	Metropolitanas
4 – Rio / Riacho Barrado	Riacho Malcozinhado
5 – Coordenadas Geográficas (UTM)	578.916 E 9.546.297 N
6 – Data da Vistoria	17/07/2013
7 – Nível da água na data da vistoria (m)	20,81
8 – Responsável pela vistoria	Alexandre Roberto S. Castro

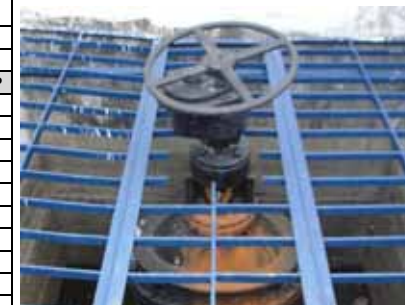
Ref. Item H

10	Falta de manutenção	NI	-	-		
11	Presença de pedras, lixo dentro da galeria	NI	-	-		
12	Defeitos no concreto	NI	-	-		
H ESTRUTURA DE SAÍDA		ST	MG	NP		
1	Corrosão e vazamentos na tubulação	PV	M	0		
2	Sinais de abrasão ou cavitação	NE	-	-		
3	Sinais de fadiga ou perda de resistência no concreto	NE	-	-		
4	Ruídos estranhos	NE	-	-		
5	Defeitos nos dispositivos de controle	NE	-	-		
6	Falta ou deficiência nas instruções de operação	NE	-	-		
7	Surgências de água no concreto	NE	-	-		
8	Precriedade de acesso (árvores e arbustos)	NE	-	-		
9	Vazamento nos dispositivos de controle	NE	-	-		
10	Falta de manutenção	NE	-	-		
11	Construções irregulares	NE	-	-		
12	Falta ou deficiência de drenagem da caixa de válvulas	PC	M	0		
13	Presença de pedras e lixo dentro da caixa de válvulas	PC	P	0		
14	Falta ou deficiência nas grades de proteção dos dispositivos	NE	-	-		
15	Defeitos na cerca de proteção	NA	-	-		
I MEDIDOR DE VAZÃO DA ESTRUTURA DE SAÍDA		ST	MG	NP

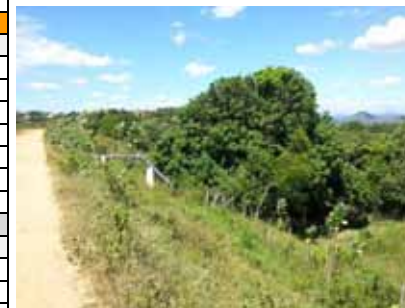
Ref. Item B.4.5

7	Construções irregulares (aterro, casa, cerca, etc.)	PV	M	0	
C.2 ESTRUTURA FIXAÇÃO DA SOLEIRA					
1	Rachaduras ou trincas no concreto	NA	-	-	
2	Ferragem do concreto exposta	NA	-	-	
3	Deterioração da superfície do concreto	NA	-	-	
4	Descalçamento da estrutura	NE	-	-	
5	Juntas danificadas	NA	-	-	
6	Sinais de deslocamento das estruturas	NE	-	-	
C.3 RÁPIDO/ BACIA AMORTECEDORA					
1	Rachaduras ou trincas no concreto	NA	-	-	
2	Ferragem do concreto exposta	NA	-	-	
3	Deterioração da superfície do concreto	NA	-	-	
4	Ocorrência de buracos na soleira	NA	-	-	
5	Erosões	NA	-	-	
6	Presença de entulho na bacia	NA	-	-	
7	Presença de vegetação na bacia	NA	-	-	
8	Falha no enrocamento de proteção	NA	-	-	
C.4 MUROS ALA					
1	Erosão na fundação	NA	-	-	
2	Erosão nos contatos	NA	-	-	
3	Rachaduras no concreto	NA	-	-	
4	Ferragem do concreto exposta	NA	-	-	
5	Deterioração da superfície do concreto	NA	-	-	
C.5 COMPORTAS DO VERTEDOURO

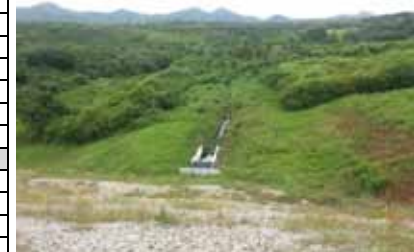
Ref. Item H

2	Corrosão na placa	PC	M	0	
3	Defeitos no concreto	NE	-	-	
4	Falta da escala de leitura de vazão	NE	-	-	
5	Assoreamento da câmara de medição	NE	-	-	
6	Erosão à jusante do medidor	NE	-	-
