## Bacia Hidrográfica do Coreaú

## Barragem Angicos

### DADOS GERAIS ATUAIS DA BARRAGEM

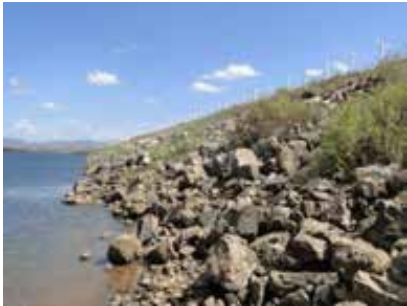
Ref. Item B.1

5	Afundamentos e buracos	NE	-	-					
6	Árvores e arbustos	NE	-	-					
7	Erosão nos encontros das ombreiras	NE	-	-					
8	Canaletas quebradas ou obstruídas	PV	P	-					
9	Formigueiros, cupinzeiros ou tocas de animais	NE	-	-					
10	Sinais de movimento	NE	-	-					
<b>B.2</b>	<b>COROAMENTO</b>	ST	MG	NP

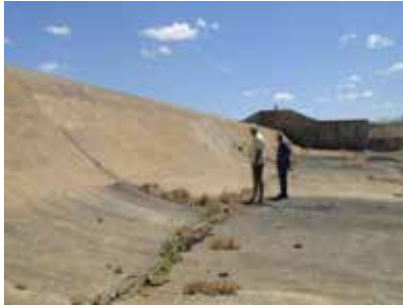
Ref. Item C.1

3	Desalinhamento dos taludes e muros laterais	NE	-	-					
4	Erosões ou escorregamentos nos taludes	NE	-	-					
5	Erosão na base dos canais escavados	DS	-	-					
6	Erosão na área à jusante (erosão regressiva)	DS	-	-					
7	Construções irregulares (aterro, casa, cerca)	NE	-	-					
<b>C.2</b>	<b>ESTRUTURA FIXAÇÃO DA SOLEIRA</b>	ST	MG	NP					
1	Rachaduras ou trincas no concreto	NE	-	-					
2	Ferragem do concreto exposta	NE	-	-					
3	Deterioração da superfície do concreto	NE	-	-					
4	Descalçamento da estrutura	NE	-	-					
5	Juntas danificadas	PV	I	-					
6	Sinais de deslocamentos das estruturas	NE	-	-					
<b>C.3</b>	<b>RÁPIDO/ BACIA AMORTECEDORA</b>	ST	MG	NP

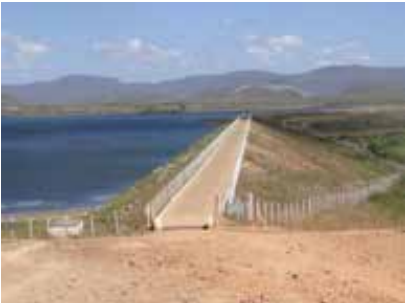
Ref. Item D

1	Réguas danificadas ou faltando	NE	-	-					
2	Construções em áreas de proteção	NE	-	-					
3	Poluição por esgoto, lixo, entulho, pesticidas etc.	NE	-	-					
4	Indícios de má qualidade d'água	NE	-	-					
5	Erosões	NE	-	-					
6	Assoreamento	NE	-	-					
7	Desmoronamento das margens	NE	-	-					
8	Existência de vegetação aquática excessiva	NE	-	-					
9	Desmatamentos na área de proteção	PC	I	-					
10	Presença de animais e peixes mortos	NE	-	-					
11	Gado pastando	PV	P	-					
<b>E</b>	<b>TORRE DA TOMADA D'ÁGUA</b>

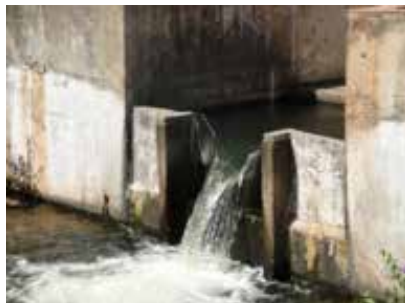
Ref. Item H

1	Corrosão e vazamentos na tubulação	NE	-	-				
2	Sinais de abrasão ou cavitação	NE	-	-				
3	Sinais de fadiga ou perda de resistência	NE	-	-				
4	Ruídos estranhos	NE	-	-				
5	Defeitos nos dispositivos de controle	NE	-	-				
6	Falta ou deficiência nas instruções de operação	NE	-	-				
7	Surgências de água no concreto	PC	I	-				
8	Precariedade de acesso (árvores e arbustos)	NE	-	-				
9	Vazamento nos dispositivos de controle	PV	I	-				
10	Falta de manutenção	NE	-	-				
11	Construções irregulares	NE	-	-				
12	Falta ou deficiência de drenagem da caixa de válvulas	NE	-	-

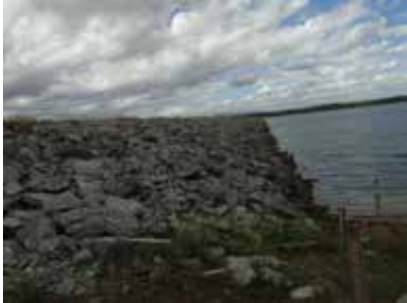
5	Afundamentos e buracos	NE	-	-		
6	Árvores e arbustos	NE	-	-		
7	Erosão nos encontros das ombreiras	NE	-	-		
8	Canaletas quebradas ou obstruídas	NE	-	-		
9	Formigueiros, cupinzeiros ou tocas de animais	NE	-	-		
10	Sinais de movimento	NE	-	-		
<b>B.2</b>	<b>COROAMENTO</b>	ST	MG	NP

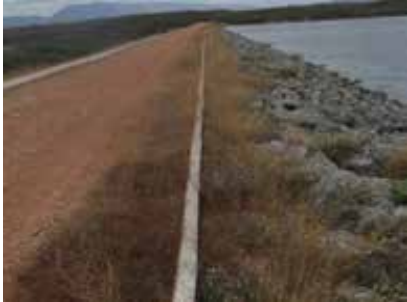
<p>Ref. Item B.3</p>	
1	Erosões	NE	-	-		
2	Rachaduras	NE	-	-		
3	Falta de revestimento	NE	-	-		
4	Falha no revestimento	NE	-	-		
5	Afundamentos e buracos	PC	I	-		
6	Árvores e arbustos	NE	-	-		
7	Defeitos na drenagem	NE	-	-		
8	Defeitos no meio-fio	PV	I	-		
9	Formigueiros, cupinzeiros ou tocas de animais	NE	-	-		
10	Sinais de movimento	NE	-	-		
11	Desalinhamento do meio-fio	NE	-	-		
12	Ameaça de trasbordamento da barragem	NE	-	-		
<b>B.3</b>	<b>TALUDE DE JUSANTE</b>	ST	MG	NP		
1	Erosões	NE	-	-		
2	Escorregamentos	NE	-	-		
3	Rachaduras/afundamento (laje de concreto)	NA	-	-		
4	Falha na proteção granular	NA	-	-		
5	Falha na proteção vegetal	NE	-	-

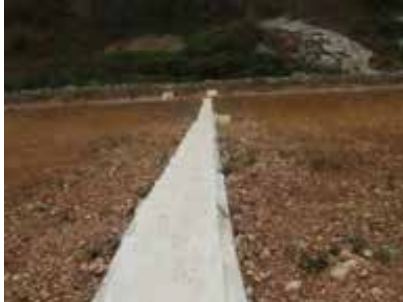
4	Erosões ou escorregamentos nos taludes	PC	I	-		
5	Erosão na base dos canais escavados	NE	-	-		
6	Erosão na área à jusante (erosão regressiva)	PC	M	-		
7	Construções irregulares (aterro, casa, cerca)	NE	-	-		
<b>C.2</b>	<b>ESTRUTURA FIXAÇÃO DA SOLEIRA</b>	ST	MG	NP		
1	Rachaduras ou trincas no concreto	NE	-	-		
2	Ferragem do concreto exposta	NE	-	-		
3	Deterioração da superfície do concreto	NE	-	-		
4	Descalçamento da estrutura	NE	-	-		
5	Juntas danificadas	NE	-	-		
6	Sinais de deslocamentos das estruturas	NE	-	-		
<b>C.3</b>	<b>RÁPIDO/ BACIA AMORTECEDORA</b>	ST	MG	NP

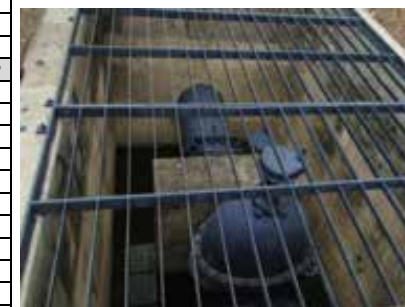
Ref. Item H

8	Precariedade de acesso	NI	-	-			
9	Vazamento nos dispositivos de controle	NI	-	-			
10	Surgências de água junto à galeria	NI	-	-			
11	Falta de manutenção	NI	-	-			
12	Presença de pedras e lixo dentro da galeria	NI	-	-			
13	Defeitos no concreto	NI	-	-			
<b>H</b>	<b>ESTRUTURA DE SAÍDA</b>	<b>ST</b>	<b>MG</b>	<b>NP</b>			
1	Corrosão e vazamentos na tubulação	NE	-	-			
2	Sinais de abrasão ou cavitação	NE	-	-			
3	Sinais de fadiga ou perda de resistência	NE	-	-			
4	Ruídos estranhos	NE	-	-			
5	Defeitos nos dispositivos de controle	PC	M	-			
6	Falta ou deficiência nas instruções de operação	NE	-	-			
7	Surgências de água no concreto	NE	-	-			
8	Precariedade de acesso (árvores e arbustos)	NE	-	-			
9	Vazamento nos dispositivos de controle	PC	G	-			
10	Falta de manutenção	NE	-	-			
11	Construções irregulares	NE	-	-			
12	Falta ou deficiência de drenagem da caixa de válvulas	PC	G	-			
13	Presença de pedras e lixo dentro da caixa de válvulas	NE	-	-

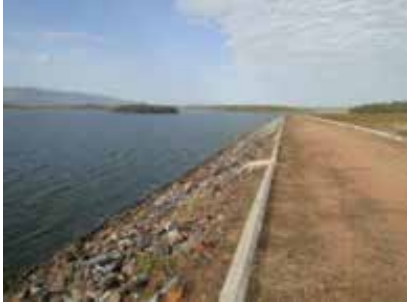
1	Falta de documentação sobre barragem	PC	M	-					
2	Falta de material para manutenção	NE	-	-					
3	Falta de treinamento do AGIR	NE	-	-					
4	Precariedade de acesso de veículos	NE	-	-					
5	Falta de energia elétrica	NE	-	-					
6	Falta de sistema de comunicação eficiente	NE	-	-					
7	Falta ou deficiência de cercas de proteção	PC	M	-					
8	Falta ou deficiência nas placas de aviso	PC	M	-					
9	Falta de acompanhamento da Gerência Regional ou da GESIN	NE	-	-					
10	Falta de manuais de operação e manutenção dos equipamentos Hidromecânicos e elétricos	NE	-	-					
<b>B</b>	<b>BARRAGEM</b>

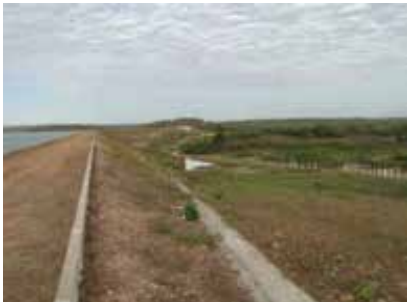
1	Erosões	NE	-	-					
2	Rachaduras	NE	-	-					
3	Falta de revestimento	NE	-	-					
4	Falha no revestimento	NE	-	-					
5	Afundamentos e buracos	NE	-	-					
6	Árvores e arbustos	NE	-	-					
7	Defeitos na drenagem	NE	-	-					
8	Defeitos no meio-fio	PC	P	-					
9	Formigueiros, cupinzeiros ou tocas de animais	NE	-	-					
10	Sinais de movimento	NE	-	-					
11	Desalinhamento do meio-fio	NE	-	-					
12	Ameaça de trasbordamento da barragem	NE	-	-					
<b>B.3</b>	<b>TALUDE DE JUSANTE</b>	ST	MG	NP

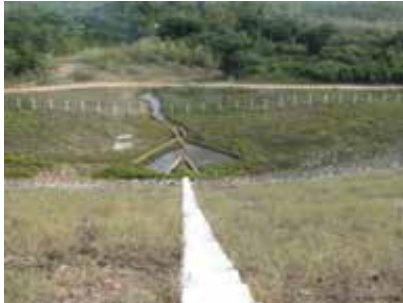
1	Construções irregulares próximas ao leito do rio	NE	-	-					
2	Fuga d'água	PC	P	-					
3	Erosão nas ombreiras	NE	-	-					
4	Cavernas e buracos nas ombreiras	NE	-	-					
5	Árvores/arbustos na faixa de 10m do pé da barragem	NE	-	-					
<b>B.5</b>	<b>INSTRUMENTAÇÃO</b>	ST	MG	NP

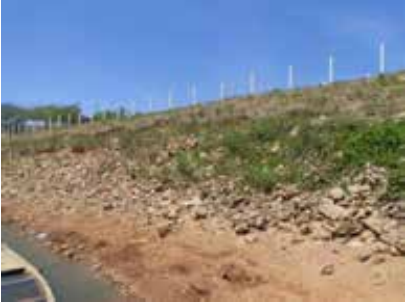
Ref. Item B.1	
2	Escorregamentos	PC	G	-		
3	Rachaduras/afundamento (laje de concreto)	NA	-	-		
4	Rip-rap incompleto, destruído ou deslocado	PC	G	2		
5	Afundamentos e buracos	NE	-	-		
6	Árvores e arbustos	NE	-	-

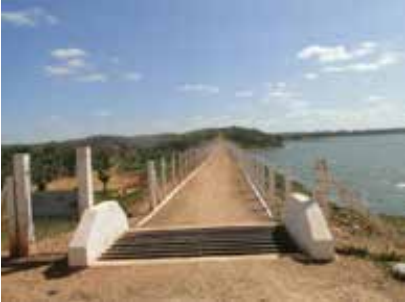
Ref. Item B.2	
1	Erosões	DS	-	-		
2	Rachaduras	NE	-	-		
3	Falta de revestimento	PV	G	-		
4	Falha no revestimento	NA	-	-		
5	Afundamentos e buracos	DS	-	-		
6	Árvores e arbustos	NE	-	-		
7	Defeitos na drenagem	NE	-	-		
8	Defeitos no meio-fio	PC	M	-		
9	Formigueiros, cupinzeiros ou tocas de animais	NE	-	-		
10	Sinais de movimento	NE	-	-		
11	Desalinhamento do meio-fio	PC	I	-		
12	Ameaça de trasbordamento da barragem	NE	-	-		
<b>B.3</b>	<b>TALUDE DE JUSANTE</b>	ST	MG	NP

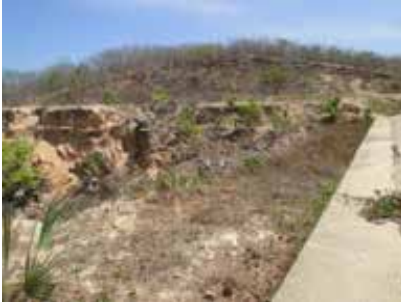
Ref. Item C.1	
1	Árvores e arbustos	PC	P	-		
2	Obstrução ou entulhos	NE	-	-		
3	Desalinhamento dos taludes e muros laterais	NA	-	-

4	Erosões ou escorregamentos nos taludes	PC	I	-		
5	Erosão na base dos canais escavados	DS	-	-		
6	Erosão na área à jusante (erosão regressiva)	PC	G	1		
7	Construções irregulares (aterro, casa, cerca)	NE	-	-		
<b>C.2</b>	<b>ESTRUTURA FIXAÇÃO DA SOLEIRA</b>	ST	MG	NP		
1	Rachaduras ou trincas no concreto	PV	M	-		
2	Ferragem do concreto exposta	NE	-	-		
3	Deterioração da superfície do concreto	NE	-	-		
4	Descalçamento da estrutura	NE	-	-		
5	Juntas danificadas	NA	-	-		
6	Sinais de deslocamentos das estruturas	NE	-	-		
<b>C.3</b>	<b>RÁPIDO/ BACIA AMORTECEDORA</b>	ST	MG	NP

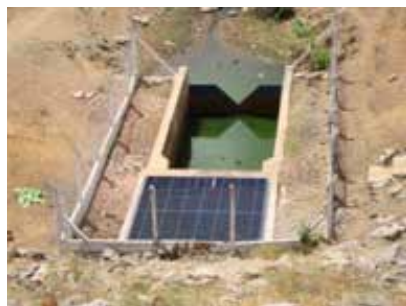
Ref. Item H/I

14	Defeitos no concreto	NE	-	-		
15	Defeitos na cerca de proteção	NE	-	-		
<b>I</b>	<b>MEDIDOR DE VAZÃO</b>	<b>ST</b>	<b>MG</b>	<b>NP</b>		
1	Ausência da placa medidora de vazão	NE	-	-		
2	Corrosão da placa	PC	P	-		
3	Defeitos no concreto	NE	-	-		
4	Falta de escala de leitura de vazão	NE	-	-		
5	Assoreamento da câmara de medição	NE	-	-		
6	Erosão à jusante do medidor	NE	-	-

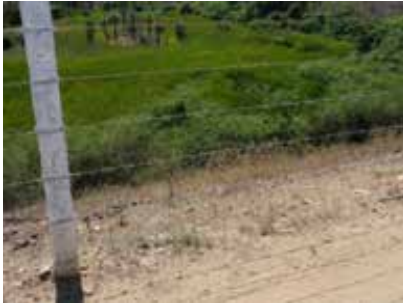
<p>Ref. Item B.4 (1)</p>	
1	Construções irregulares próximas ao leito do rio	NE	-	-		
2	Fuga d'água	PC	P	-		
3	Erosão nas ombreiras	NE	-	-		
4	Cavernas e buracos nas ombreiras	NE	-	-		
5	Árvores/arbustos na faixa de 10m do pé da barragem	PC	P	1		
<b>B.5</b>	<b>INSTRUMENTAÇÃO</b>	ST	MG	NP		
1	Acesso precário aos instrumentos	NA	-	-		
2	Piezômetros entupidos ou defeituosos	NA	-	-		
3	Marcos de recalque defeituosos	NA	-	-		
4	Medidores de vazão de percolação defeituosos	NA	-	-		
5	Falta de instrumentação	NA	-	-		
6	Falta de registro de leituras da instrumentação	NA	-	-		
7	Deficiência no poço de alívio	NA	-	-		
<b>C</b>	<b>SANGRADOURO/VERTEDOURO</b>

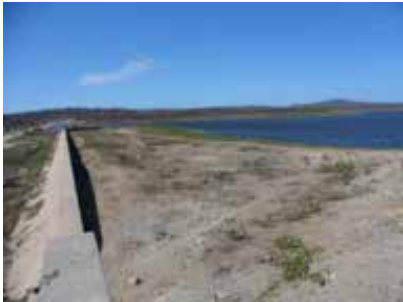
<p>Ref. Item C.1</p>	
<b>C.1</b>	<b>CANAIS DE APROXIMAÇÃO E RESTITUIÇÃO</b>	ST	MG	NP		
1	Árvores e arbustos	NE	-	-		
2	Obstrução ou entulhos	NE	-	-		
3	Desalinhamento dos taludes e muros laterais	NE	-	-

4	Erosões ou escorregamentos nos taludes	NE	-	-		
5	Erosão na base dos canais escavados	NE	-	-		
6	Erosão na área à jusante (erosão regressiva)	NE	-	-		
7	Construções irregulares (aterro, casa, cerca)	NE	-	-		
<b>C.2</b>	<b>ESTRUTURA FIXAÇÃO DA SOLEIRA</b>	ST	MG	NP		
1	Rachaduras ou trincas no concreto	NE	-	-		
2	Ferragem do concreto exposta	NE	-	-		
3	Deterioração da superfície do concreto	NE	-	-		
4	Descalçamento da estrutura	NE	-	-		
5	Juntas danificadas	NE	-	-		
6	Sinais de deslocamentos das estruturas	NE	-	-		
<b>C.3</b>	<b>RÁPIDO/ BACIA AMORTECEDORA</b>	ST	MG	NP

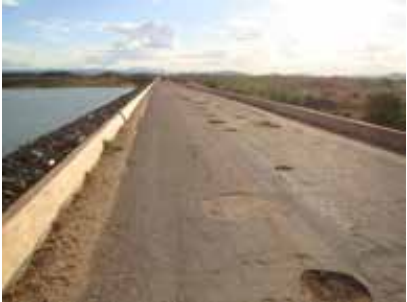
6	Árvores e arbustos	NE	-	-			
7	Erosão nos encontros das ombreiras	PV	I	-			
8	Canaletas quebradas ou obstruídas	NA	-	-			
9	Formigueiros, cupinzeiros ou tocas de animais	NE	-	-			
10	Sinais de movimento	NE	-	-			
<b>B.2</b>	<b>COROAMENTO</b>	ST	MG	NP

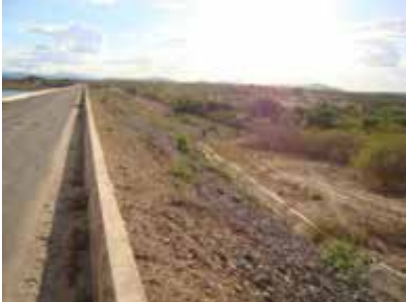
1	Erosões	NE	-	-			
2	Rachaduras	NE	-	-			
3	Falta de revestimento	NE	-	-			
4	Falha no revestimento	PC	G	-			
5	Afundamentos e buracos	PC	M	-			
6	Árvores e arbustos	NE	-	-			
7	Defeitos na drenagem	PC	P	-			
8	Defeitos no meio-fio	PC	M	-			
9	Formigueiros, cupinzeiros ou tocas de animais	NE	-	-			
10	Sinais de movimento	NE	-	-			
11	Desalinhamento do meio-fio	NE	-	-			
12	Ameaça de trasbordamento da barragem	NE	-	-			
<b>B.3</b>	<b>TALUDE DE JUSANTE</b>	ST	MG	NP

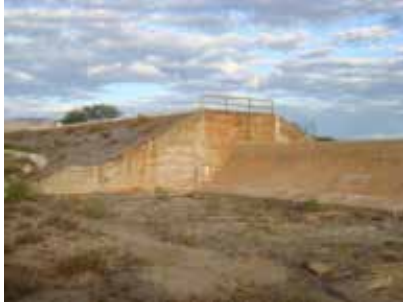
4	Erosões ou escorregamentos nos taludes	NE	-	-			
5	Erosão na base dos canais escavados	NE	-	-			
6	Erosão na área à jusante (erosão regressiva)	PC	I	-			
7	Construções irregulares (aterro, casa, cerca)	NE	-	-			
<b>C.2</b>	<b>ESTRUTURA FIXAÇÃO DA SOLEIRA</b>	ST	MG	NP			
1	Rachaduras ou trincas no concreto	PC	P	-			
2	Ferragem do concreto exposta	NE	-	-			
3	Deterioração da superfície do concreto	PC	P	1			
4	Descalçamento da estrutura	NE	-	-			
5	Juntas danificadas	NE	-	-			
6	Sinais de deslocamentos das estruturas	NE	-	-			
<b>C.3</b>	<b>RÁPIDO/ BACIA AMORTECEDORA</b>	ST	MG	NP

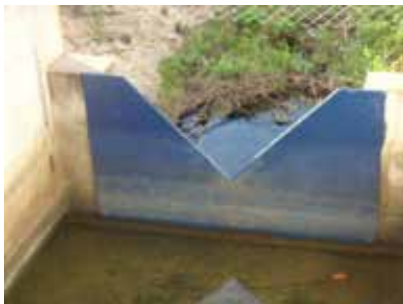
Ref. Item H

8	Precariedade de acesso	NI	-	-		
9	Vazamento nos dispositivos de controle	NI	-	-		
10	Surgências de água junto à galeria	NI	-	-		
11	Falta de manutenção	NI	-	-		
12	Presença de pedras e lixo dentro da galeria	NI	-	-		
13	Defeitos no concreto	NI	-	-		
<b>H</b>	<b>ESTRUTURA DE SAÍDA</b>	<b>ST</b>	<b>MG</b>	<b>NP</b>		
1	Corrosão e vazamentos na tubulação	PV	P	-

2	Sinais de abrasão ou cavitação	NE	-	-		
3	Sinais de fadiga ou perda de resistência	NE	-	-		
4	Ruídos estranhos	NE	-	-		
5	Defeitos nos dispositivos de controle	NE	-	-		
6	Falta ou deficiência nas instruções de operação	NE	-	-		
7	Surgências de água no concreto	NE	-	-		
8	Precariedade de acesso (árvores e arbustos)	NE	-	-		
9	Vazamento nos dispositivos de controle	NE	-	-		
10	Falta de manutenção	NE	-	-		
11	Construções irregulares	NE	-	-		
12	Falta ou deficiência de drenagem da caixa de válvulas	PC	M	-		
13	Presença de pedras e lixo dentro da caixa de válvulas	PV	I	-

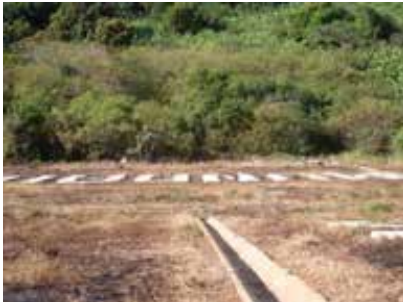
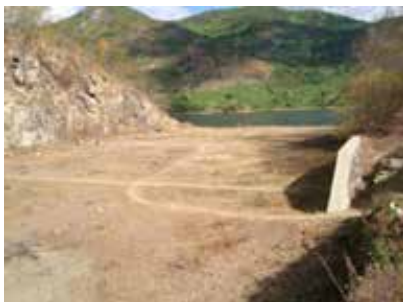
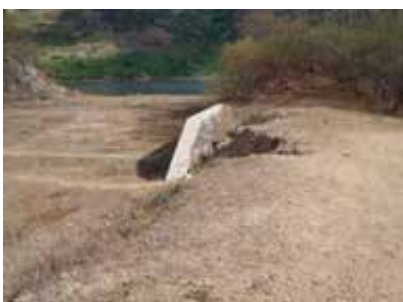
Ref. Item B.4

1	Construções irregulares próximas ao leito do rio	NE	-	-		
2	Fuga d'água	NE	-	-		
3	Erosão nas ombreiras	NE	-	-		
4	Cavernas e buracos nas ombreiras	NE	-	-		
5	Árvores/arbustos na faixa de 10m do pé da barragem	PC	P	-		
<b>B.5</b>	<b>INSTRUMENTAÇÃO</b>	ST	MG	NP		
1	Acesso precário aos instrumentos	NA	-	-		
2	Piezômetros entupidos ou defeituosos	NA	-	-		
3	Marcos de recalque defeituosos	NA	-	-		
4	Medidores de vazão de percolação defeituosos	NA	-	-		
5	Falta de instrumentação	NA	-	-		
6	Falta de registro de leituras da instrumentação	NA	-	-		
7	Deficiência no poço de alívio	NA	-	-		
<b>C</b>	<b>SANGRADOURO/VERTEDOURO</b>

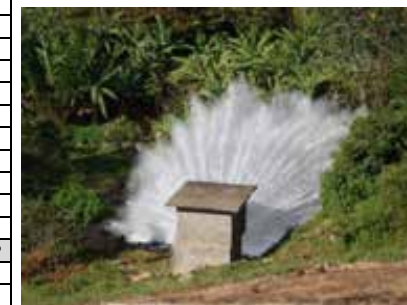
Ref. Item H

8	Precariedade de acesso	NI	-	-		
9	Vazamento nos dispositivos de controle	NI	-	-		
10	Surgências de água junto à galeria	NI	-	-		
11	Falta de manutenção	NI	-	-		
12	Presença de pedras e lixo dentro da galeria	NI	-	-		
13	Defeitos no concreto	NI	-	-		
<b>H</b>	<b>ESTRUTURA DE SAÍDA</b>	<b>ST</b>	<b>MG</b>	<b>NP</b>		
1	Corrosão e vazamentos na tubulação	PC	M	-		
2	Sinais de abrasão ou cavitação	PC	M	-		
3	Sinais de fadiga ou perda de resistência	PC	M	1		
4	Ruídos estranhos	PC	M	-		
5	Defeitos nos dispositivos de controle	PC	M	1		
6	Falta ou deficiência nas instruções de operação	NE	-	-		
7	Surgências de água no concreto	NE	-	-		
8	Precariedade de acesso (árvores e arbustos)	NE	-	-		
9	Vazamento nos dispositivos de controle	PC	M	1		
10	Falta de manutenção	PC	M	-		
11	Construções irregulares	NE	-	-		
12	Falta ou deficiência de drenagem da caixa de válvulas	NA	-	-		
13	Presença de pedras e lixo dentro da caixa de válvulas	NE	-	-

14	Defeitos no concreto	NA	-	-		
15	Defeitos na cerca de proteção	NA	-	-		
<b>I</b>	<b>MEDIDOR DE VAZÃO</b>	<b>ST</b>	<b>MG</b>	<b>NP</b>		
1	Ausência da placa medidora de vazão	NA	-	-		
2	Corrosão da placa	NA	-	-		
3	Defeitos no concreto	NA	-	-		
4	Falta de escala de leitura de vazão	NA	-	-		
5	Assoreamento da câmara de medição	NA	-	-		
6	Erosão à jusante do medidor	NA	-	-

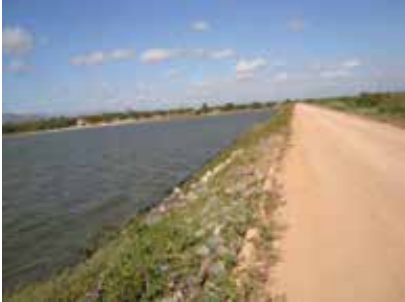
<p>Ref. Item B.2</p>	
<b>B.1</b>	<b>TALUDE DE MONTANTE</b>	<b>ST</b>	<b>MG</b>	<b>NP</b>		
1	Erosões	NE	-	-		
2	Escorregamentos	NE	-	-		
3	Rachaduras/afundamento (laje de concreto)	NA	-	-		
4	Rip-rap incompleto, destruído ou deslocado	NE	-	-

5	Afundamentos e buracos	NE	-	-		
6	Árvores e arbustos	PV	P	-		
7	Erosão nos encontros das ombreiras	NE	-	-		
8	Canaletas quebradas ou obstruídas	PV	-	-		
9	Formigueiros, cupinzeiros ou tocas de animais	NE	-	-		
10	Sinais de movimento	NE	-	-		
<b>B.2</b>	<b>COROAMENTO</b>	<b>ST</b>	<b>MG</b>	<b>NP</b>

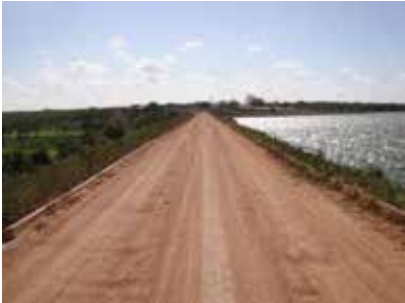
<p>Ref. Item B.2/B.3</p>	
1	Erosões	PV	P	-		
2	Rachaduras	NE	-	-		
3	Falta de revestimento	NE	-	-		
4	Falha no revestimento	NA	-	-		
5	Afundamentos e buracos	PV	P	-		
6	Árvores e arbustos	NE	-	-		
7	Defeitos na drenagem	NE	-	-		
8	Defeitos no meio-fio	PV	I	-		
9	Formigueiros, cupinzeiros ou tocas de animais	NE	-	-		
10	Sinais de movimento	NE	-	-		
11	Desalinhamento do meio-fio	PV	P	-		
12	Ameaça de trasbordamento da barragem	NE	-	-		
<b>B.3</b>	<b>TALUDE DE JUSANTE</b>	<b>ST</b>	<b>MG</b>	<b>NP</b>

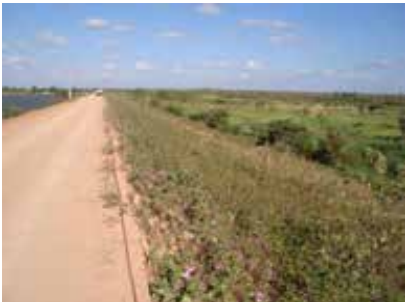
4	Falha na proteção granular	NA	-	-		
5	Falha na proteção vegetal	NE	-	-		
6	Afundamentos e buracos	NI	-	-		
7	Árvores e arbustos	PV	P	-		
8	Erosão nos encontros das ombreiras	NE	-	-		
9	Cavernas e buracos nas ombreiras	NE	-	-		
10	Canaletas quebradas ou obstruídas	PV	P	-		
11	Formigueiros, cupinzeiros ou tocas de animais	NE	-	-		
12	Sinais de movimento	NE	-	-		
13	Sinais de fuga d'água ou áreas úmidas	NE	-	-		
14	Carreamento de material na água dos drenos	NE	-	-

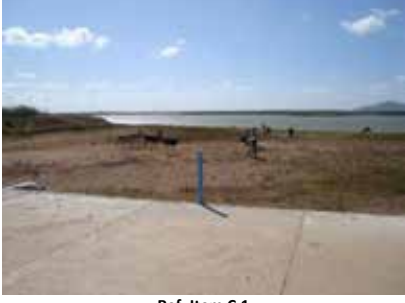
1	Árvores e arbustos	NE	-	-		
2	Obstrução ou entulhos	NE	-	-		
3	Desalinhamento dos taludes e muros laterais	NE	-	-		
4	Erosões ou escorregamentos nos taludes	NE	-	-		
5	Erosão na base dos canais escavados	NE	-	-		
6	Erosão na área à jusante (erosão regressiva)	DS	-	-		
7	Construções irregulares (aterro, casa, cerca)	NE	-	-		
<b>C.2</b>	<b>ESTRUTURA FIXAÇÃO DA SOLEIRA</b>	<b>ST</b>	<b>MG</b>	<b>NP</b>		
1	Rachaduras ou trincas no concreto	NA	-	-		
2	Ferragem do concreto exposta	NA	-	-		
3	Deterioração da superfície do concreto	NA	-	-		
4	Descalçamento da estrutura	NA	-	-		
5	Juntas danificadas	NA	-	-		
6	Sinais de deslocamentos das estruturas	NA	-	-		
<b>C.3</b>	<b>RÁPIDO/ BACIA AMORTECEDORA</b>	<b>ST</b>	<b>MG</b>	<b>NP</b>

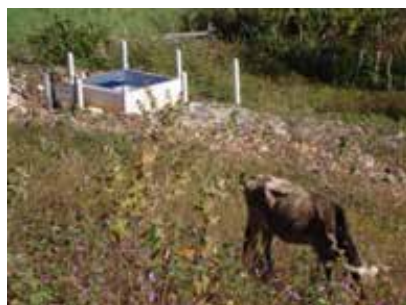
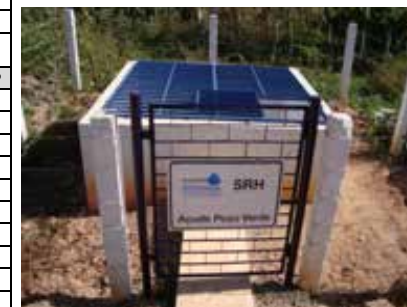
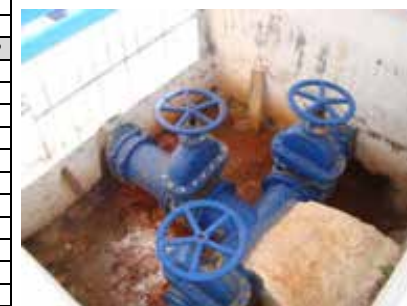
Ref. Item H

8	Precariedade de acesso	NI	-	-		
9	Vazamento nos dispositivos de controle	NI	-	-		
10	Surgências de água junto à galeria	NI	-	-		
11	Falta de manutenção	NI	-	-		
12	Presença de pedras e lixo dentro da galeria	NI	-	-		
13	Defeitos no concreto	NI	-	-		
<b>H</b>	<b>ESTRUTURA DE SAÍDA</b>	<b>ST</b>	<b>MG</b>	<b>NP</b>		
1	Corrosão e vazamentos na tubulação	NE	-	-		
2	Sinais de abrasão ou cavitação	NE	-	-		
3	Sinais de fadiga ou perda de resistência	NE	-	-		
4	Ruídos estranhos	NE	-	-		
5	Defeitos nos dispositivos de controle	NE	-	-		
6	Falta ou deficiência nas instruções de operação	NE	-	-		
7	Surgências de água no concreto	PV	P	-		
8	Precariedade de acesso (árvores e arbustos)	NE	-	-		
9	Vazamento nos dispositivos de controle	NE	I	-		
10	Falta de manutenção	NE	-	-		
11	Construções irregulares	NE	-	-		
12	Falta ou deficiência de drenagem da caixa de válvulas	NE	-	-		
13	Presença de pedras e lixo dentro da caixa de válvulas	NE	-	-

14	Defeitos no concreto	NE	-	-		
15	Defeitos na cerca de proteção	NE	-	-		
<b>I</b>	<b>MEDIDOR DE VAZÃO</b>	<b>ST</b>	<b>MG</b>	<b>NP</b>		
1	Ausência da placa medidora de vazão	NA	-	-		
2	Corrosão da placa	NA	-	-		
3	Defeitos no concreto	NA	-	-		
4	Falta de escala de leitura de vazão	NA	-	-		
5	Assoreamento da câmara de medição	NA	-	-		
6	Erosão à jusante do medidor	NA	-	-

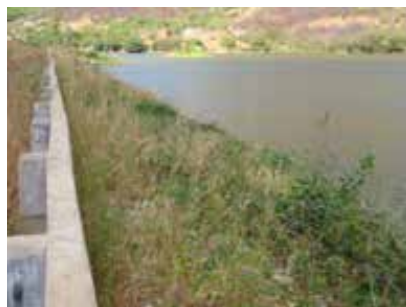
Ref. Item B.1

LOCALIZAÇÃO / ANOMALIA				ILUSTRAÇÕES		
<b>A</b>	<b>INFRAESTRUTURA OPERACIONAL</b>	ST	MG	NP		
1	Falta de documentação sobre barragem	NE	-	-		
2	Falta de material para manutenção	PC	M	-		
3	Falta de treinamento do AGIR	NE	-	-		
4	Precariedade de acesso de veículos	PC	G	-		
5	Falta de energia elétrica	NE	-	-		
6	Falta de sistema de comunicação eficiente	NE	-	-		
7	Falta ou deficiência de cercas de proteção	NE	-	-		
8	Falta ou deficiência nas placas de aviso	PC	M	-		
9	Falta de acompanhamento da Gerência Regional ou da GESIN	NE	-	-		
10	Falta de manuais de operação e manutenção dos equipamentos Hidromecânicos e elétricos	PC	G	-		
<b>B</b>	<b>BARRAGEM</b>					
<b>B.1</b>	<b>TALUDE DE MONTANTE</b>	ST	MG	NP		
1	Erosões	NE	-	-		
2	Escorregamentos	NE	-	-		
3	Rachaduras/afundamento (laje de concreto)	NA	-	-		
4	Rip-rap incompleto, destruído ou deslocado	NE	-	-		
5	Afundamentos e buracos	NE	-	-		
6	Árvores e arbustos	NE	-	-

7	Erosão nos encontros das ombreiras	NE	-	-		
8	Canaletas quebradas ou obstruídas	NA	-	-		
9	Formigueiros, cupinzeiros ou tocas de animais	PV	P	-		
10	Sinais de movimento	NE	-	-		
<b>B.2</b>	<b>COROAMENTO</b>	ST	MG	NP		
1	Erosões	NE	-	-		
2	Rachaduras	NE	-	-		
3	Falta de revestimento	NA	-	-		
4	Falha no revestimento	NA	-	-		
5	Afundamentos e buracos	PV	P	-		
6	Árvores e arbustos	NE	-	-		
7	Defeitos na drenagem	NI	-	-		
8	Defeitos no meio-fio	PV	I	-		
9	Formigueiros, cupinzeiros ou tocas de animais	PV	I	-		
10	Sinais de movimento	NE	-	-		
11	Desalinhamento do meio-fio	PC	P	-		
12	Ameaça de trasbordamento da barragem	NE	-	-		
<b>B.3</b>	<b>TALUDE DE JUSANTE</b>	ST	MG	NP		
1	Erosões	NE	-	-		
2	Escorregamentos	NE	-	-		
3	Rachaduras/afundamento (laje de concreto)	NA	-	-		
4	Falha na proteção granular	NA	-	-		
5	Falha na proteção vegetal	NE	-	-		
6	Afundamentos e buracos	NE	-	-		
7	Árvores e arbustos	PC	P	-		
8	Erosão nos encontros das ombreiras	PC	P	-

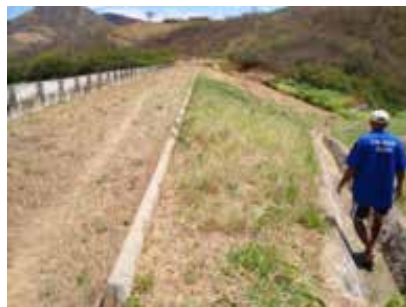
Ref. Item B.3

9	Cavernas e buracos nas ombreiras	NE	-	-		
10	Canaletas quebradas ou obstruídas	NE	-	-		
11	Formigueiros, cupinzeiros ou tocas de animais	PV	I	-		
12	Sinais de movimento	NE	-	-		
13	Sinais de fuga d'água ou áreas úmidas	NE	-	-		
14	Carreamento de material na água dos drenos	NE	-	-

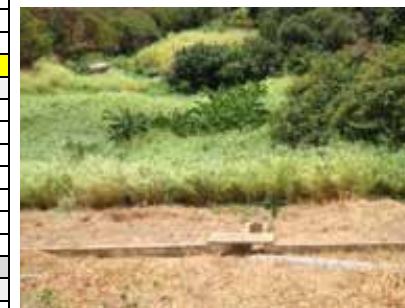
Ref. Item B.4

LOCALIZAÇÃO / ANOMALIA				ILUSTRAÇÕES		
<b>B.4</b>	<b>REGIÃO A JUSANTE DA BARRAGEM</b>	ST	MG	NP		
1	Construções irregulares próximas ao leito do rio	NE	-	-		
2	Fuga d'água	PC	P	-		
3	Erosão nas ombreiras	PC	P	-		
4	Cavernas e buracos nas ombreiras	NE	-	-		
5	Árvores/arbustos na faixa de 10m do pé da barragem	PC	P	1		
<b>B.5</b>	<b>INSTRUMENTAÇÃO</b>	ST	MG	NP		
1	Acesso precário aos instrumentos	NA	-	-		
2	Piezômetros entupidos ou defeituosos	NA	-	-		
3	Marcos de recalque defeituosos	NA	-	-		
4	Medidores de vazão de percolação defeituosos	NA	-	-		
5	Falta de instrumentação	NA	-	-		
6	Falta de registro de leituras da instrumentação	NA	-	-		
7	Deficiência no poço de alívio	NA	-	-		
<b>C</b>	<b>SANGRADOURO/VERTEDOURO</b>					
<b>C.1</b>	<b>CANAIS DE APROXIMAÇÃO E RESTITUIÇÃO</b>	ST	MG	NP		
1	Árvores e arbustos	NE	-	-		
2	Obstrução ou entulhos	NE	-	-		
3	Desalinhamento dos taludes e muros laterais	NE	-	-		
4	Erosões ou escorregamentos nos taludes	NE	-	-

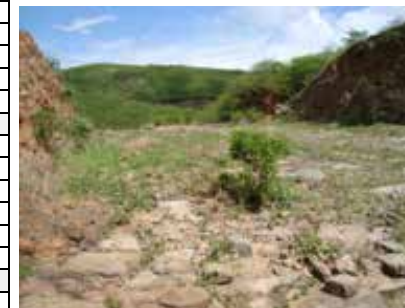
Ref. Item C.1

<p>Ref. Item C.1</p>	
1	Rachaduras ou trincas no concreto	NA	-	-		
2	Ferragem do concreto exposta	NA	-	-		
3	Deterioração da superfície do concreto	NA	-	-		
4	Ocorrência de buracos na soleira	NA	-	-

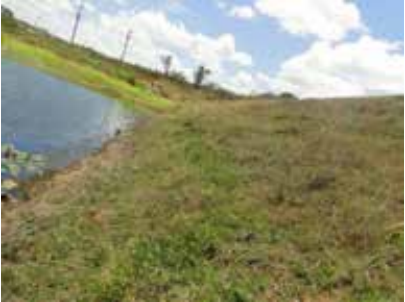
<p>Ref. Item B.2</p>	
<b>B.1</b>	<b>TALUDE DE MONTANTE</b>	<b>ST</b>	<b>MG</b>	<b>NP</b>		
1	Erosões	DS	-	-		
2	Escorregamentos	NE	-	-		
3	Rachaduras/afundamento (laje de concreto)	NA	-	-		
4	Rip-rap incompleto, destruído ou deslocado	NA	-	-

5	Afundamentos e buracos	DS	-	-		
6	Árvores e arbustos	NE	-	-		
7	Erosão nos encontros das ombreiras	DS	-	-		
8	Canaletas quebradas ou obstruídas	NA	-	-		
9	Formigueiros, cupinzeiros ou tocas de animais	NE	-	-		
10	Sinais de movimento	NE	-	-		
<b>B.2</b>	<b>COROAMENTO</b>	<b>ST</b>	<b>MG</b>	<b>NP</b>

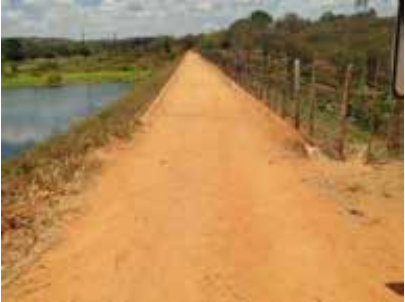
<p>Ref. Item B.3</p>	
1	Erosões	NE	-	-		
2	Rachaduras	NE	-	-		
3	Falta de revestimento	NA	-	-		
4	Falha no revestimento	NA	-	-		
5	Afundamentos e buracos	DS	-	-		
6	Árvores e arbustos	NE	-	-		
7	Defeitos na drenagem	DS	-	-		
8	Defeitos no meio-fio	PC	P	-		
9	Formigueiros, cupinzeiros ou tocas de animais	NE	-	-		
10	Sinais de movimento	NE	-	-		
11	Desalinhamento do meio-fio	PC	P	-		
12	Ameaça de trasbordamento da barragem	NE	-	-		
<b>B.3</b>	<b>TALUDE DE JUSANTE</b>	<b>ST</b>	<b>MG</b>	<b>NP</b>		
1	Erosões	NE	-	-		
2	Escorregamentos	NE	-	-		
3	Rachaduras/afundamento (laje de concreto)	NA	-	-		
4	Falha na proteção granular	NA	-	-

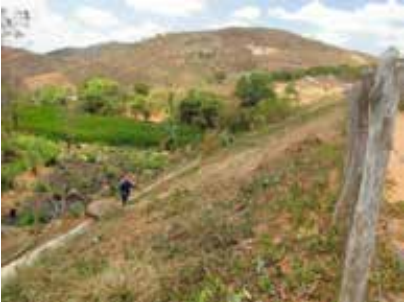
5	Falha na proteção vegetal	NA	-	-		
6	Afundamentos e buracos	NE	-	-		
7	Árvores e arbustos	NE	-	-		
8	Erosão nos encontros das ombreiras	NE	-	-		
9	Cavernas e buracos nas ombreiras	NE	-	-		
10	Canaletas quebradas ou obstruídas	NE	I	-		
11	Formigueiros, cupinzeiros ou tocas de animais	NE	-	-		
12	Sinais de movimento	NE	-	-		
13	Sinais de fuga d'água ou áreas úmidas	NE	-	-		
14	Carreamento de material na água dos drenos	NE	-	-

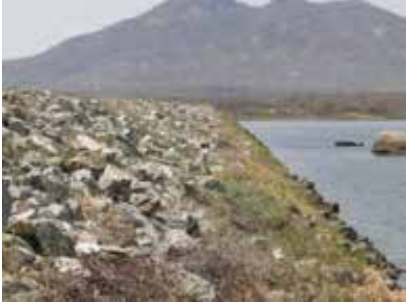
<p>Ref. Item B.2</p>		
<b>B.1</b>	<b>TALUDE DE MONTANTE</b>	<b>ST</b>	<b>MG</b>	<b>NP</b>			
1	Erosões	NE	-	-			
2	Escorregamentos	NE	-	-			
3	Rachaduras/afundamento (laje de concreto)	NA	-	-

4	Rip-rap incompleto, destruído ou deslocado	NE	-	-			
5	Afundamentos e buracos	NE	-	-			
6	Árvores e arbustos	NE	-	-			
7	Erosão nos encontros das ombreiras	NE	-	-			
8	Canaletas quebradas ou obstruídas	NA	-	-			
9	Formigueiros, cupinzeiros ou tocas de animais	NE	-	-			
10	Sinais de movimento	NE	-	-			
<b>B.2</b>	<b>COROAMENTO</b>	<b>ST</b>	<b>MG</b>	<b>NP</b>

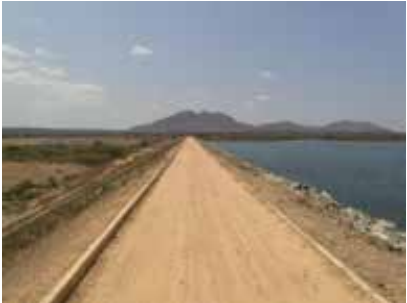
3	Rachaduras/afundamento (laje de concreto)	NA	-	-			
4	Falha na proteção granular	NA	-	-			
5	Falha na proteção vegetal	NA	-	-			
6	Afundamentos e buracos	NE	-	-			
7	Árvores e arbustos	DI	I	-			
8	Erosão nos encontros das ombreiras	NE	-	-			
9	Cavernas e buracos nas ombreiras	NE	-	-			
10	Canaletas quebradas ou obstruídas	PC	P	-			
11	Formigueiros, cupinzeiros ou tocas de animais	NE	-	-			
12	Sinais de movimento	NE	-	-			
13	Sinais de fuga d'água ou áreas úmidas	DS	-	-			
14	Carreamento de material na água dos drenos	NI	-	-

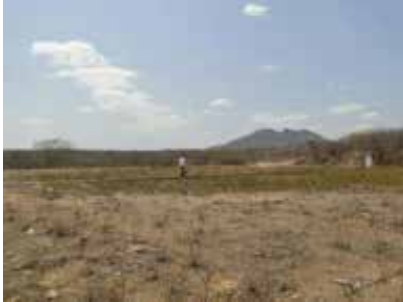
<p>Ref. Item C.1/C.2</p>		
1	Construções irregulares próximas ao leito do rio	PC	G	-			
2	Fuga d'água	DS	-	-			
3	Erosão nas ombreiras	NE	-	-			
4	Cavernas e buracos nas ombreiras	NE	-	-			
5	Árvores/arbustos na faixa de 10m do pé da barragem	NE	-	-			
<b>B.5</b>	<b>INSTRUMENTAÇÃO</b>	<b>ST</b>	<b>MG</b>	<b>NP</b>			
1	Acesso precário aos instrumentos	NA	-	-			
2	Piezômetros entupidos ou defeituosos	NA	-	-			
3	Marcos de recalque defeituosos	NA	-	-			
4	Medidores de vazão de percolação defeituosos	NA	-	-			
5	Falta de instrumentação	NA	-	-			
6	Falta de registro de leituras da instrumentação	NA	-	-			
7	Deficiência no poço de alívio	NA	-	-			
<b>C</b>	<b>SANGRADOURO/VERTEDOURO</b>

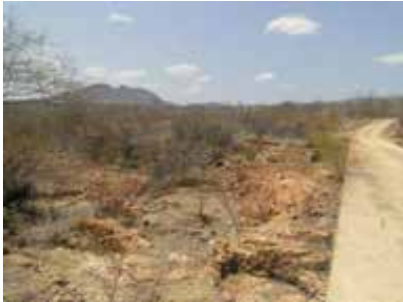
<p>Ref. Item C.1</p>		
<b>C.1</b>	<b>CANAIS DE APROXIMAÇÃO E RESTITUIÇÃO</b>	<b>ST</b>	<b>MG</b>	<b>NP</b>

1	Árvores e arbustos	PV	I	-			
2	Obstrução ou entulhos	NE	-	-			
3	Desalinhamento dos taludes e muros laterais	NE	-	-			
4	Erosões ou escorregamentos nos taludes	DI	M	-			
5	Erosão na base dos canais escavados	NE	-	-			
6	Erosão na área à jusante (erosão regressiva)	PC	M	-			
7	Construções irregulares (aterro, casa, cerca)	NE	-	-			
<b>C.2</b>	<b>ESTRUTURA FIXAÇÃO DA SOLEIRA</b>	<b>ST</b>	<b>MG</b>	<b>NP</b>			
1	Rachaduras ou trincas no concreto	PC	I	-			
2	Ferragem do concreto exposta	NE	-	-			
3	Deterioração da superfície do concreto	NE	-	-			
4	Descalçamento da estrutura	NE	-	-			
5	Juntas danificadas	NE	-	-			
6	Sinais de deslocamentos das estruturas	NE	-	-			
<b>C.3</b>	<b>RÁPIDO/ BACIA AMORTECEDORA</b>	<b>ST</b>	<b>MG</b>	<b>NP</b>			
1	Rachaduras ou trincas no concreto	NA	-	-			
2	Ferragem do concreto exposta	NA	-	-			
3	Deterioração da superfície do concreto	NA	-	-			
4	Ocorrência de buracos na soleira	NA	-	-

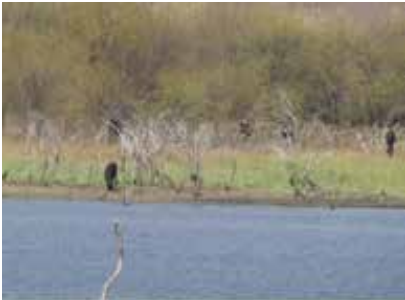
Ref. Item D (11)
2	Obstrução e entulhos	NA	-	-		
3	Tubulação danificada	NA	-	-		
4	Registros defeituosos	NA	-	-		
5	Falta de grade de proteção	NA	-	-		
6	Defeitos na grade	NA	-	-		
<b>E.2</b>	<b>ACIONAMENTO</b>	<b>ST</b>	<b>MG</b>	<b>NP</b>

Ref. Item D (1)
2	Construções em áreas de proteção	PC	G	-		
3	Poluição por esgoto, lixo, entulho, pesticidas etc.	NE	-	-		
4	Indícios de má qualidade d'água	NE	-	-		
5	Erosões	NE	-	-		
6	Assoreamento	NE	-	-		
7	Desmoronamento das margens	NE	-	-		
8	Existência de vegetação aquática excessiva	NE	-	-		
9	Desmatamentos na área de proteção	PV	I	-		
10	Presença de animais e peixes mortos	NE	-	-		
11	Gado pastando	AU	P	-		
<b>E</b>	<b>TORRE DA TOMADA D'ÁGUA</b>					
<b>E.1</b>	<b>ENTRADA</b>	<b>ST</b>	<b>MG</b>	<b>NP</b>		
1	Assoreamento	NA	-	-

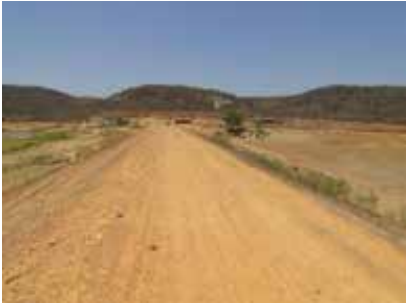
<b>B.1</b>	<b>TALUDE DE MONTANTE</b>	ST	MG	NP		
1	Erosões	PC	G	1		
2	Escorregamentos	NA	-	-		
3	Rachaduras/afundamento (laje de concreto)	NA	-	-		
4	Rip-rap incompleto, destruído ou deslocado	NA	-	-		
5	Afundamentos e buracos	DS	-	-		
6	Árvores e arbustos	PC	P	-

7	Erosão nos encontros das ombreiras	PC	M	-		
8	Canaletas quebradas ou obstruídas	NA	-	-		
9	Formigueiros, cupinzeiros ou tocas de animais	NE	-	-		
10	Sinais de movimento	NE	-	-		
<b>B.2</b>	<b>COROAMENTO</b>	ST	MG	NP

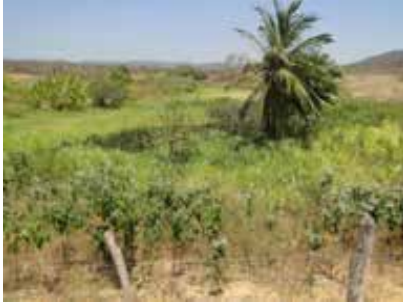
1	Construções irregulares próximas ao leito do rio	NE	-	-		
2	Fuga d'água	DI	I	-		
3	Erosão nas ombreiras	DI	I	-		
4	Cavernas e buracos nas ombreiras	NE	-	-		
5	Árvores/arbustos na faixa de 10m do pé da barragem	DS	-	-		
<b>B.5</b>	<b>INSTRUMENTAÇÃO</b>	ST	MG	NP		
1	Acesso precário aos instrumentos	NA	-	-		
2	Piezômetros entupidos ou defeituosos	NA	-	-		
3	Marcos de recalque defeituosos	NA	-	-		
4	Medidores de vazão de percolação defeituosos	NA	-	-		
5	Falta de instrumentação	NA	-	-		
6	Falta de registro de leituras da instrumentação	NA	-	-		
7	Deficiência no poço de alívio	NA	-	-		
<b>C</b>	<b>SANGRADOURO/VERTEDOURO</b>

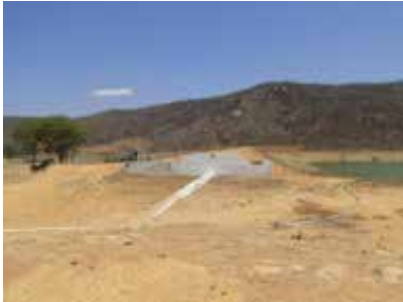
<b>C.1</b>	<b>CANAIS DE APROXIMAÇÃO E RESTITUIÇÃO</b>	ST	MG	NP		
1	Árvores e arbustos	DS	-	-		
2	Obstrução ou entulhos	NE	-	-		
3	Desalinhamento dos taludes e muros laterais	NE	-	-

4	Erosões ou escorregamentos nos taludes	DI	I	-		
5	Erosão na base dos canais escavados	NE	-	-		
6	Erosão na área à jusante (erosão regressiva)	NE	-	-		
7	Construções irregulares (aterro, casa, cerca)	PC	P	-		
<b>C.2</b>	<b>ESTRUTURA FIXAÇÃO DA SOLEIRA</b>	ST	MG	NP		
1	Rachaduras ou trincas no concreto	DI	I	-		
2	Ferragem do concreto exposta	NE	-	-		
3	Deterioração da superfície do concreto	NE	-	-		
4	Descalçamento da estrutura	NE	-	-		
5	Juntas danificadas	NE	-	-		
6	Sinais de deslocamentos das estruturas	NE	-	-		
<b>C.3</b>	<b>RÁPIDO/ BACIA AMORTECEDORA</b>	ST	MG	NP		
1	Rachaduras ou trincas no concreto	NA	-	-		
2	Ferragem do concreto exposta	NA	-	-		
3	Deterioração da superfície do concreto	NA	-	-		
4	Ocorrência de buracos na soleira	NA	-	-		
5	Erosões	NA	-	-		
6	Presença de entulhos na bacia	NA	-	-		
7	Presença de vegetação na bacia	NA	-	-		
8	Falha no enrocamento da proteção	NA	-	-		
<b>C.4</b>	<b>MUROS LATERAIS</b>	ST	MG	NP

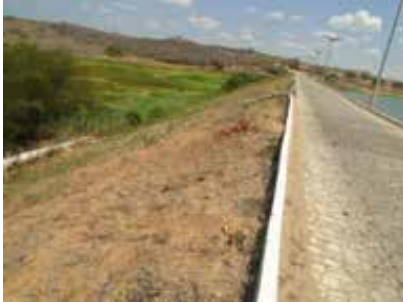
<p>Ref. Item B.3</p>	
1	Construções irregulares próximas ao leito do rio	PC	G	-		
2	Fuga d'água	DI	M	-		
3	Erosão nas ombreiras	NE	-	-		
4	Cavernas e buracos nas ombreiras	NE	-	-		
5	Árvores/arbustos na faixa de 10m do pé da barragem	PC	M	-		
<b>B.5</b>	<b>INSTRUMENTAÇÃO</b>	ST	MG	NP		
1	Acesso precário aos instrumentos	NA	-	-		
2	Piezômetros entupidos ou defeituosos	NA	-	-		
3	Marcos de recalque defeituosos	NA	-	-		
4	Medidores de vazão de percolação defeituosos	NA	-	-		
5	Falta de instrumentação	NA	-	-		
6	Falta de registro de leituras da instrumentação	NA	-	-		
7	Deficiência no poço de alívio	NA	-	-		
<b>C</b>	<b>SANGRADOURO/VERTEDOIRO</b>

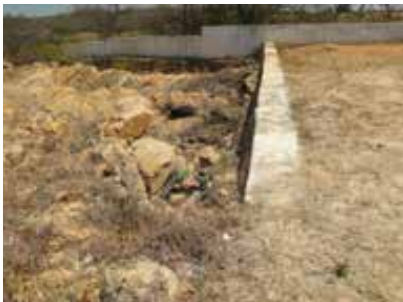
<p>Ref. Item C.1/C.2/C.4</p>	
1	Rachaduras ou trincas no concreto	NA	-	-		
2	Ferragem do concreto exposta	NA	-	-		
3	Deterioração da superfície do concreto	NA	-	-		
4	Ocorrência de buracos na soleira	NA	-	-		
5	Erosões	NA	-	-		
6	Presença de entulhos na bacia	NA	-	-		
7	Presença de vegetação na bacia	NA	-	-		
8	Falha no enrocamento da proteção	NA	-	-

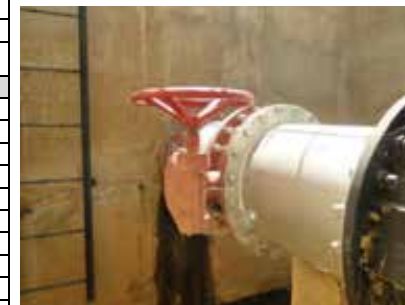
Ref. Item H

8	Precariedade de acesso	NI	-	-		
9	Vazamento nos dispositivos de controle	NI	-	-		
10	Surgências de água junto à galeria	NI	-	-		
11	Falta de manutenção	NI	-	-		
12	Presença de pedras e lixo dentro da galeria	NI	-	-		
13	Defeitos no concreto	NI	-	-		
<b>H</b>	<b>ESTRUTURA DE SAÍDA</b>	<b>ST</b>	<b>MG</b>	<b>NP</b>		
1	Corrosão e vazamentos na tubulação	NE	-	-		
2	Sinais de abrasão ou cavitação	DS	-	-		
3	Sinais de fadiga ou perda de resistência	NE	-	-		
4	Ruídos estranhos	NE	-	-		
5	Defeitos nos dispositivos de controle	NE	-	-		
6	Falta ou deficiência nas instruções de operação	NE	-	-		
7	Surgências de água no concreto	PV	I	-		
8	Precariedade de acesso (árvores e arbustos)	NE	-	-		
9	Vazamento nos dispositivos de controle	NE	-	-		
10	Falta de manutenção	NE	-	-		
11	Construções irregulares	NE	-	-		
12	Falta ou deficiência de drenagem da caixa de válvulas	NE	-	-		
13	Presença de pedras e lixo dentro da caixa de válvulas	NE	-	-

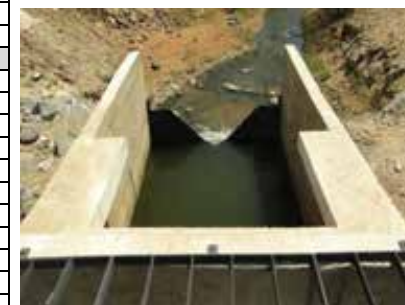
Ref. Item H/I

14	Defeitos no concreto	NE	-	-		
15	Defeitos na cerca de proteção	NA	-	-		
<b>I</b>	<b>MEDIDOR DE VAZÃO</b>	<b>ST</b>	<b>MG</b>	<b>NP</b>		
1	Ausência da placa medidora de vazão	NE	-	-		
2	Corrosão da placa	NE	-	-		
3	Defeitos no concreto	NE	-	-		
4	Falta de escala de leitura de vazão	NE	-	-		
5	Assoreamento da câmara de medição	NI	-	-		
6	Erosão à jusante do medidor	NE	-	-

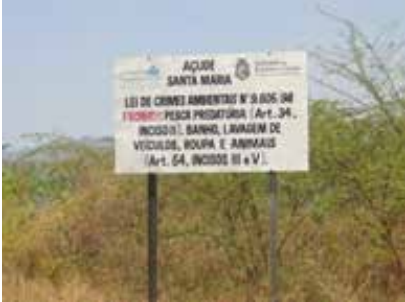
<p>Ref. Item A</p>	
1	Falta de documentação sobre barragem	NA	-	-		
2	Falta de material para manutenção	NE	-	-		
3	Falta de treinamento do AGIR	NE	-	-		
4	Precariedade de acesso de veículos	NE	-	-		
5	Falta de energia elétrica	NE	-	-		
6	Falta de sistema de comunicação eficiente	NE	-	-		
7	Falta ou deficiência de cercas de proteção	PV	P	-		
8	Falta ou deficiência nas placas de aviso	NE	-	-		
9	Falta de acompanhamento da Gerência Regional ou da GESIN	NE	-	-		
10	Falta de manuais de operação e manutenção dos equipamentos Hidromecânicos e elétricos	PV	P	-		
<b>B</b>	<b>BARRAGEM</b>

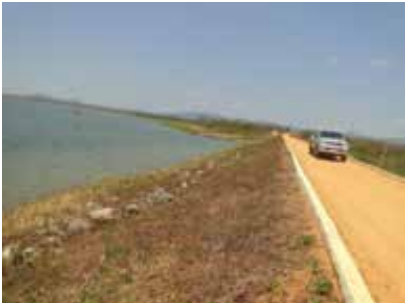
<p>Ref. Item B.1</p>	
<b>B.1</b>	<b>TALUDE DE MONTANTE</b>	ST	MG	NP		
1	Erosões	NE	-	-		
2	Escorregamentos	NE	-	-		
3	Rachaduras/afundamento (laje de concreto)	NA	-	-		
4	Rip-rap incompleto, destruído ou deslocado	NA	-	-		
5	Afundamentos e buracos	NE	-	-

6	Árvores e arbustos	NE	-	-		
7	Erosão nos encontros das ombreiras	NE	-	-		
8	Canaletas quebradas ou obstruídas	NE	-	-		
9	Formigueiros, cupinzeiros ou tocas de animais	PV	P	-		
10	Sinais de movimento	NE	-	-		
<b>B.2</b>	<b>COROAMENTO</b>	ST	MG	NP

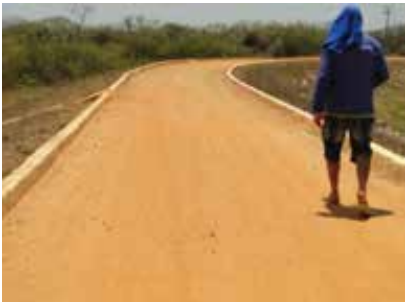
<p>Ref. Item B.2</p>	
1	Erosões	NE	-	-		
2	Rachaduras	NE	-	-		
3	Falta de revestimento	NE	-	-		
4	Falha no revestimento	NA	-	-		
5	Afundamentos e buracos	PC	P	-		
6	Árvores e arbustos	NE	-	-		
7	Defeitos na drenagem	PC	P	-		
8	Defeitos no meio-fio	PV	P	-		
9	Formigueiros, cupinzeiros ou tocas de animais	NE	-	-		
10	Sinais de movimento	NE	-	-		
11	Desalinhamento do meio-fio	PV	P	-		
12	Ameaça de trasbordamento da barragem	NE	-	-		
<b>B.3</b>	<b>TALUDE DE JUSANTE</b>	ST	MG	NP		
1	Erosões	NE	-	-		
2	Escorregamentos	NE	-	-		
3	Rachaduras/afundamento (laje de concreto)	NA	-	-		
4	Falha na proteção granular	NA	-	-		
5	Falha na proteção vegetal	PC	P	-		
6	Afundamentos e buracos	NE	-	-

7	Árvores e arbustos	NE	-	-		
8	Erosão nos encontros das ombreiras	NE	-	-		
9	Cavernas e buracos nas ombreiras	NE	-	-		
10	Canaletas quebradas ou obstruídas	NE	-	-		
11	Formigueiros, cupinzeiros ou tocas de animais	PV	I	-		
12	Sinais de movimento	NE	-	-		
13	Sinais de fuga d'água ou áreas úmidas	DI	I	-		
14	Carreamento de material na água dos drenos	DI	I	-

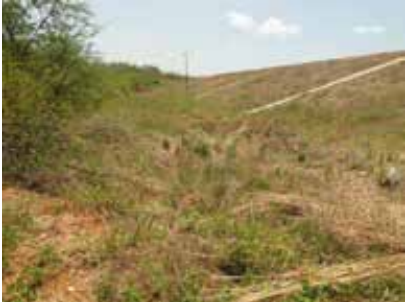
<p>Ref. Item B.3/B.4</p>	
1	Construções irregulares próximas ao leito do rio	NE	-	-		
2	Fuga d'água	DI	I	-		
3	Erosão nas ombreiras	NE	-	-		
4	Cavernas e buracos nas ombreiras	NE	-	-		
5	Árvores/arbustos na faixa de 10m do pé da barragem	DS	-	-		
<b>B.5</b>	<b>INSTRUMENTAÇÃO</b>	ST	MG	NP		
1	Acesso precário aos instrumentos	NA	-	-		
2	Piezômetros entupidos ou defeituosos	NA	-	-		
3	Marcos de recalque defeituosos	NA	-	-		
4	Medidores de vazão de percolação defeituosos	NA	-	-		
5	Falta de instrumentação	NA	-	-		
6	Falta de registro de leituras da instrumentação	NA	-	-		
7	Deficiência no poço de alívio	NA	-	-		
<b>C</b>	<b>SANGRADOURO/VERTEDOURO</b>

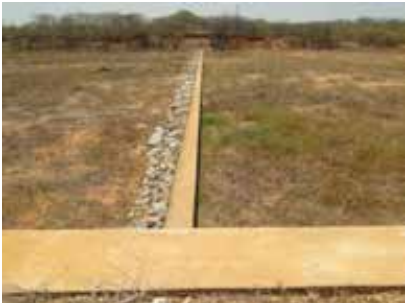
<p>Ref. Item C.1/C.2</p>	
<b>C.1</b>	<b>CANAIS DE APROXIMAÇÃO E RESTITUIÇÃO</b>	ST	MG	NP		
1	Árvores e arbustos	NE	-	-		
2	Obstrução ou entulhos	NE	-	-

3	Desalinhamento dos taludes e muros laterais	NE	-	-		
4	Erosões ou escorregamentos nos taludes	PC	I	-		
5	Erosão na base dos canais escavados	NE	-	-		
6	Erosão na área à jusante (erosão regressiva)	NE	-	-		
7	Construções irregulares (aterro, casa, cerca)	NE	-	-		
<b>C.2</b>	<b>ESTRUTURA FIXAÇÃO DA SOLEIRA</b>	ST	MG	NP		
1	Rachaduras ou trincas no concreto	NE	-	-		
2	Ferragem do concreto exposta	NE	-	-		
3	Deterioração da superfície do concreto	NE	-	-		
4	Descalçamento da estrutura	DS	-	-		
5	Juntas danificadas	NE	-	-		
6	Sinais de deslocamentos das estruturas	NE	-	-		
<b>C.3</b>	<b>RÁPIDO/ BACIA AMORTECEDORA</b>	ST	MG	NP

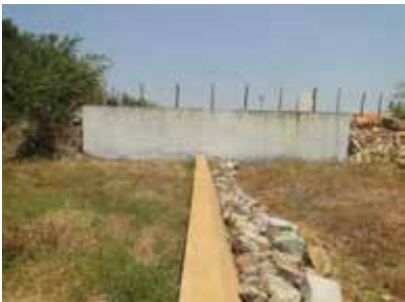
<p>Ref. Item C.2 / C.4</p>	
1	Rachaduras ou trincas no concreto	NA	-	-		
2	Ferragem do concreto exposta	NA	-	-		
3	Deterioração da superfície do concreto	NA	-	-		
4	Ocorrência de buracos na soleira	NA	-	-		
5	Erosões	NA	-	-		
6	Presença de entulhos na bacia	NA	-	-		
7	Presença de vegetação na bacia	NA	-	-

8	Falha no enrocamento da proteção	NA	-	-		
<b>C.4</b>	<b>MUROS LATERAIS</b>	ST	MG	NP		
1	Erosão na fundação	NE	-	-		
2	Erosão nos contatos dos muros	NE	-	-		
3	Rachaduras no concreto	NE	-	-		
4	Ferragem do concreto exposta	NE	-	-		
5	Deterioração da superfície do concreto	NE	-	-		
<b>C.5</b>	<b>COMPORTAS DO VERTEDOURO</b>	ST	MG	NP		
1	Peças fixas (corrosão, amassamento da guia e falha na pintura)	NA	-	-		
2	Estrutura (corrosão, amassamento e falha na pintura)	NA	-	-		
3	Defeito das vedações (vazamento)	NA	-	-		
4	Defeito das rodas (comporta vagão)	NA	-	-		
5	Defeitos nos rolamentos ou buchas e retentores	NA	-	-		
6	Defeito no ponto de içamento	NA	-	-

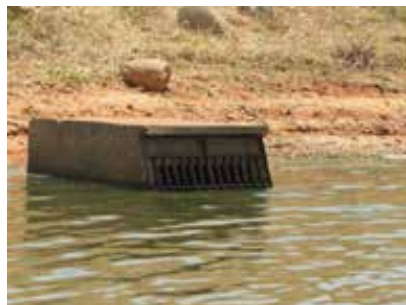
Ref. Item F

LOCALIZAÇÃO / ANOMALIA					ILUSTRAÇÕES	
<b>F</b>	<b>CAIXA DE MONTANTE (BOCA DE ENTRADA E "STOP-LOG")</b>	<b>ST</b>	<b>MG</b>	<b>NP</b>		
1	Assoreamento	NI	-	-		
2	Obstrução e entulhos	NI	-	-		
3	Ferragem exposta na estrutura de concreto	NI	-	-		
4	Deterioração no concreto	NI	-	-		
5	Falta de grade de proteção	NE	-	-		
6	Defeitos na grade	PV	P	-		
7	Peças fixas (corrosão, amassamento da guia e falha na pintura)	NI	-	-		
8	Estrutura do "stop-log" (corrosão, amassamento e falha na pintura)	NI	-	-		
9	Defeito no acionamento do "stop-log"	NI	-	-		
10	Defeito no ponto de içamento	NI	-	-		
<b>G</b>	<b>GALERIA</b>	<b>ST</b>	<b>MG</b>	<b>NP</b>		
1	Corrosão e vazamentos na tubulação	NI	-	-		
2	Sinais de abrasão ou cavitação	NI	-	-		
3	Sinais de fadiga ou perda de resistência	NI	-	-		
4	Defeitos nas juntas	NI	-	-		
5	Deformação do conduto	NI	-	-		
6	Desalinhamento do conduto	NI	-	-		
7	Surgências de água no concreto	NI	-	-

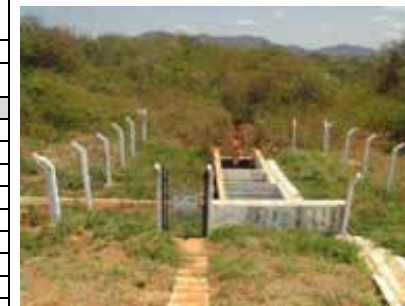
Ref. Item H

8	Precariedade de acesso	NI	-	-		
9	Vazamento nos dispositivos de controle	NI	-	-		
10	Surgências de água junto à galeria	NI	-	-		
11	Falta de manutenção	NI	-	-		
12	Presença de pedras e lixo dentro da galeria	NI	-	-		
13	Defeitos no concreto	NI	-	-		
<b>H</b>	<b>ESTRUTURA DE SAÍDA</b>	<b>ST</b>	<b>MG</b>	<b>NP</b>		
1	Corrosão e vazamentos na tubulação	PV	I	-		
2	Sinais de abrasão ou cavitação	DS	-	-		
3	Sinais de fadiga ou perda de resistência	NE	-	-		
4	Ruídos estranhos	NE	-	-		
5	Defeitos nos dispositivos de controle	DS	-	-		
6	Falta ou deficiência nas instruções de operação	NE	-	-		
7	Surgências de água no concreto	DI	P	-		
8	Precariedade de acesso (árvores e arbustos)	NE	-	-		
9	Vazamento nos dispositivos de controle	PV	I	-		
10	Falta de manutenção	NE	-	-		
11	Construções irregulares	NE	-	-		
12	Falta ou deficiência de drenagem da caixa de válvulas	DI	P	-		
13	Presença de pedras e lixo dentro da caixa de válvulas	NE	-	-

14	Defeitos no concreto	DI	P	-		
15	Defeitos na cerca de proteção	PC	P	-		
<b>I</b>	<b>MEDIDOR DE VAZÃO</b>	<b>ST</b>	<b>MG</b>	<b>NP</b>		
1	Ausência da placa medidora de vazão	NE	-	-		
2	Corrosão da placa	PV	P	-		
3	Defeitos no concreto	NE	-	-		
4	Falta de escala de leitura de vazão	DI	-	-		
5	Assoreamento da câmara de medição	NE	-	-		
6	Erosão à jusante do medidor	NE	-	-

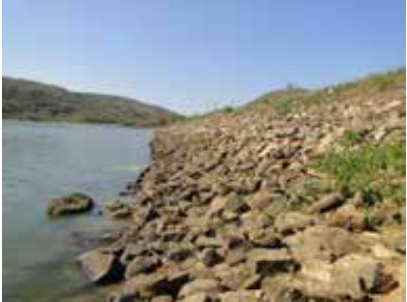
<p>Ref. Item B.1</p>			
1	Falta de documentação sobre barragem	NE	-	-				
2	Falta de material para manutenção	NE	-	-				
3	Falta de treinamento do AGIR	NA	-	-				
4	Precariedade de acesso de veículos	PC	M	-				
5	Falta de energia elétrica	NA	-	-				
6	Falta de sistema de comunicação eficiente	NA	-	-				
7	Falta ou deficiência de cercas de proteção	NE	-	-				
8	Falta ou deficiência nas placas de aviso	PC	G	-				
9	Falta de acompanhamento da Gerência Regional ou da GESIN	NE	-	-				
10	Falta de manuais de operação e manutenção dos equipamentos Hidromecânicos e elétricos	NE	-	-				
<b>B</b>	<b>BARRAGEM</b>

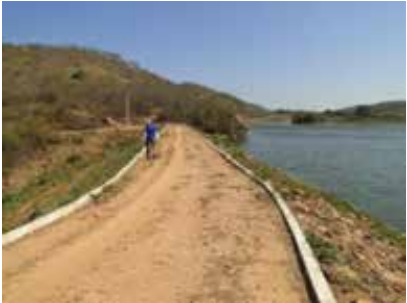
<p>Ref. Item B.2</p>			
<b>B.1</b>	<b>TALUDE DE MONTANTE</b>	ST	MG	NP				
1	Erosões	NE	-	-				
2	Escorregamentos	NE	-	-				
3	Rachaduras/afundamento (laje de concreto)	NA	-	-				
4	Rip-rap incompleto, destruído ou deslocado	PC	M	-

5	Afundamentos e buracos	NE	-	-				
6	Árvores e arbustos	PV	I	-				
7	Erosão nos encontros das ombreiras	NE	-	-				
8	Canaletas quebradas ou obstruídas	NA	-	-				
9	Formigueiros, cupinzeiros ou tocas de animais	NE	-	-				
10	Sinais de movimento	NE	-	-				
<b>B.2</b>	<b>COROAMENTO</b>	ST	MG	NP

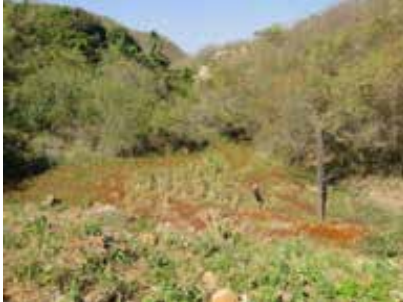
<p>Ref. Item B.4</p>			
1	Construções irregulares próximas ao leito do rio	NE	-	-				
2	Fuga d'água	DI	I	-				
3	Erosão nas ombreiras	NE	-	-				
4	Cavernas e buracos nas ombreiras	NE	-	-				
5	Árvores/arbustos na faixa de 10m do pé da barragem	DI	I	-				
<b>B.5</b>	<b>INSTRUMENTAÇÃO</b>	ST	MG	NP

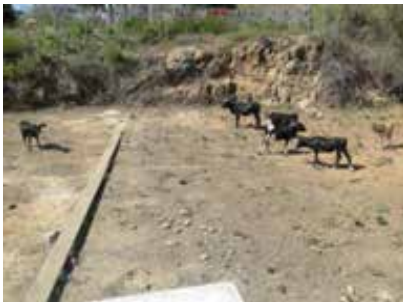
<p>Ref. Item C.1/C.2</p>			
<b>C.1</b>	<b>CANAIS DE APROXIMAÇÃO E RESTITUIÇÃO</b>	ST	MG	NP				
1	Árvores e arbustos	NE	-	-

2	Obstrução ou entulhos	NE	-	-				
3	Desalinhamento dos taludes e muros laterais	NE	-	-				
4	Erosões ou escorregamentos nos taludes	NE	-	-				
5	Erosão na base dos canais escavados	NE	-	-				
6	Erosão na área à jusante (erosão regressiva)	NE	-	-				
7	Construções irregulares (aterro, casa, cerca)	NE	-	-				
<b>C.2</b>	<b>ESTRUTURA FIXAÇÃO DA SOLEIRA</b>	ST	MG	NP				
1	Rachaduras ou trincas no concreto	NE	-	-				
2	Ferragem do concreto exposta	NE	-	-				
3	Deterioração da superfície do concreto	NE	-	-				
4	Descalçamento da estrutura	NE	-	-				
5	Juntas danificadas	NE	-	-				
6	Sinais de deslocamentos das estruturas	NE	-	-				
<b>C.3</b>	<b>RÁPIDO/ BACIA AMORTECEDORA</b>	ST	MG	NP				
1	Rachaduras ou trincas no concreto	NA	-	-				
2	Ferragem do concreto exposta	NA	-	-				
3	Deterioração da superfície do concreto	NA	-	-				
4	Ocorrência de buracos na soleira	NA	-	-				
5	Erosões	NA	-	-				
6	Presença de entulhos na bacia	NA	-	-

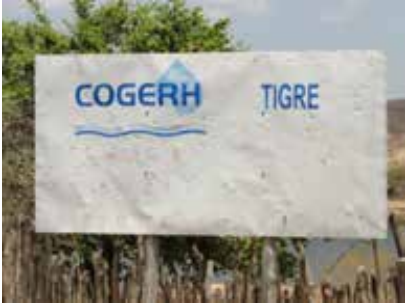
<p>Ref. Item A</p>	
1	Falta de documentação sobre barragem	NE	-	-		
2	Falta de material para manutenção	NE	-	-		
3	Falta de treinamento do AGIR	NE	-	-		
4	Precariedade de acesso de veículos	NE	-	-		
5	Falta de energia elétrica	NE	-	-		
6	Falta de sistema de comunicação eficiente	NA	-	-		
7	Falta ou deficiência de cercas de proteção	PC	M	-		
8	Falta ou deficiência nas placas de aviso	PC	M	-		
9	Falta de acompanhamento da Gerência Regional ou da GESIN	NE	-	-		
10	Falta de manuais de operação e manutenção dos equipamentos Hidromecânicos e elétricos	NE	-	-		
<b>B</b>	<b>BARRAGEM</b>

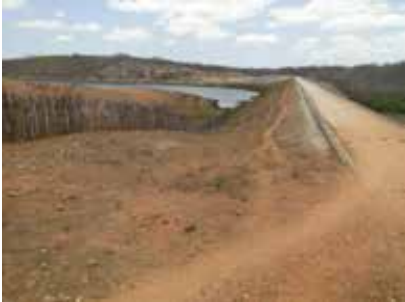
<p>Ref. Item B.1</p>	
<b>B.1</b>	<b>TALUDE DE MONTANTE</b>	ST	MG	NP		
1	Erosões	PC	P	-		
2	Escorregamentos	NE	-	-		
3	Rachaduras/afundamento (laje de concreto)	NA	-	-		
4	Rip-rap incompleto, destruído ou deslocado	NA	-	-		
5	Afundamentos e buracos	NE	-	-

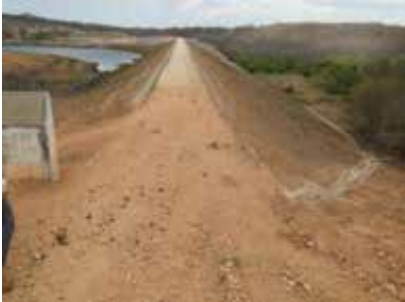
<p>Ref. Item B.2</p>	
1	Erosões	NE	-	-		
2	Rachaduras	NE	-	-		
3	Falta de revestimento	NA	-	-		
4	Falha no revestimento	NA	-	-		
5	Afundamentos e buracos	NE	-	-		
6	Árvores e arbustos	NE	-	-		
7	Defeitos na drenagem	NE	-	-		
8	Defeitos no meio-fio	PC	P	-		
9	Formigueiros, cupinzeiros ou tocas de animais	NE	-	-		
10	Sinais de movimento	NE	-	-		
11	Desalinhamento do meio-fio	PC	I	-		
12	Ameaça de trasbordamento da barragem	NE	-	-		
<b>B.3</b>	<b>TALUDE DE JUSANTE</b>	ST	MG	NP

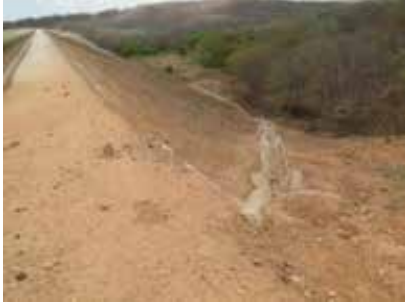
<p>Ref. Item B.3</p>	
<b>C.1</b>	<b>CANAIS DE APROXIMAÇÃO E RESTITUIÇÃO</b>	ST	MG	NP		
1	Árvores e arbustos	NE	-	-		
2	Obstrução ou entulhos	NE	-	-		
3	Desalinhamento dos taludes e muros laterais	NE	-	-
