# RELATÓRIO ANUAL DE SEGURANÇA DE BARRAGENS

Riscos e Inspeções  
2010

**GOVERNO DO  
ESTADO DO CEARÁ**  
*Secretaria dos Recursos Hídricos*

Relatório Anual de Segurança de Barragens – Riscos e Inspeções 2010. Cogerh.

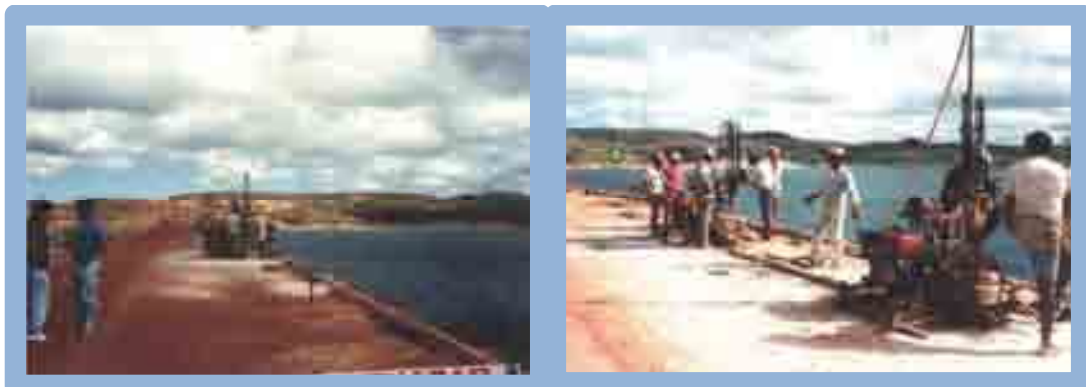
Figura 02 – Impermeabilização por injeção de cimento na fundação (1993).

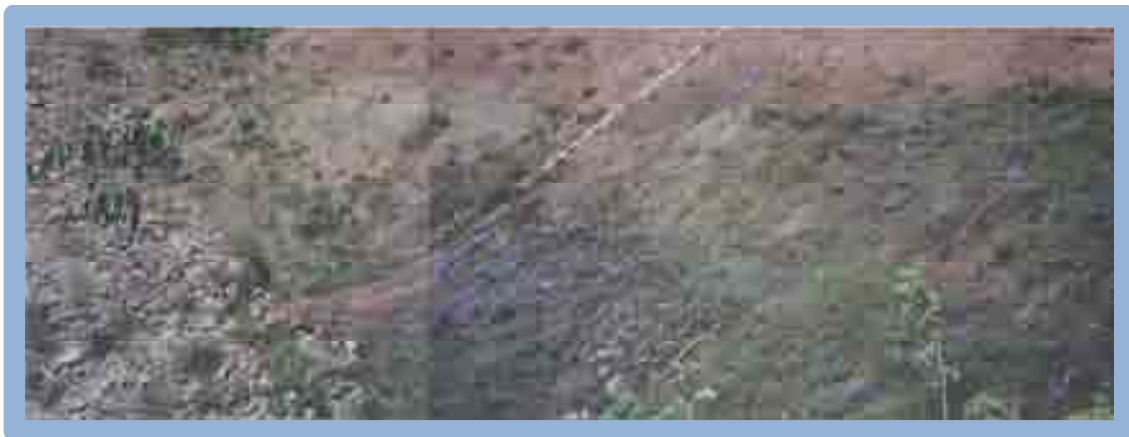
Figura 03 – Surgência no talude de jusante (1998).

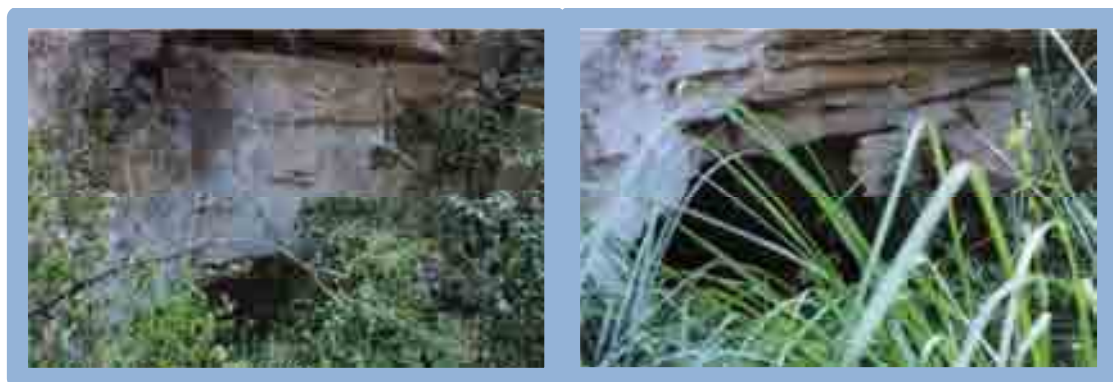
Figura 04 – (Esquerda) Caverna na ombreira esquerda do vale principal com surgência;  
(Direita) Pormenor da fotografia anterior (2000).

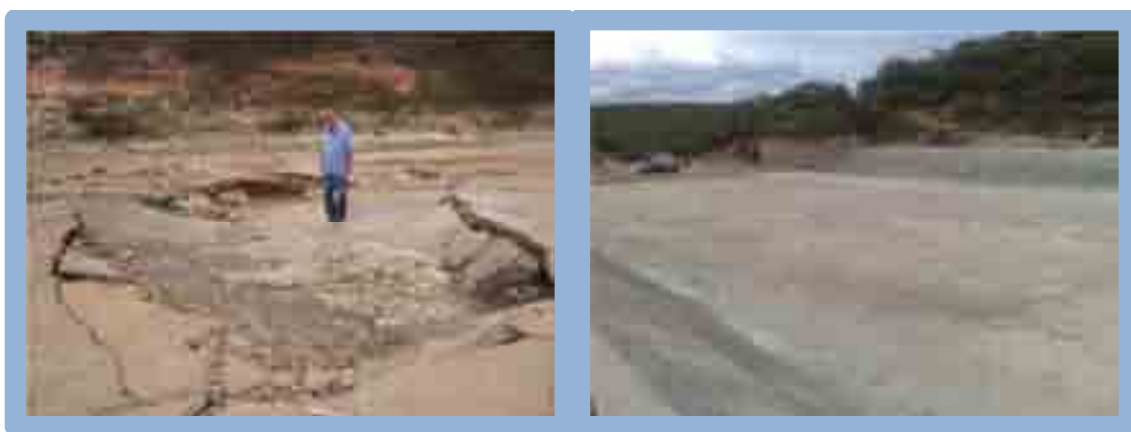
Figura 05 – (Esquerda) Afundamento na laje do vertedouro; (Direita) Nova laje do vertedouro construída em concreto armado.

Foi retificado o canal de aproximação e construída uma laje em concreto armado com 45 metros de extensão, com o objetivo de obturar e regularizar as erosões nas proximidades da soleira vertente, que com a percolação da água evoluíram para pequenas cavernas.

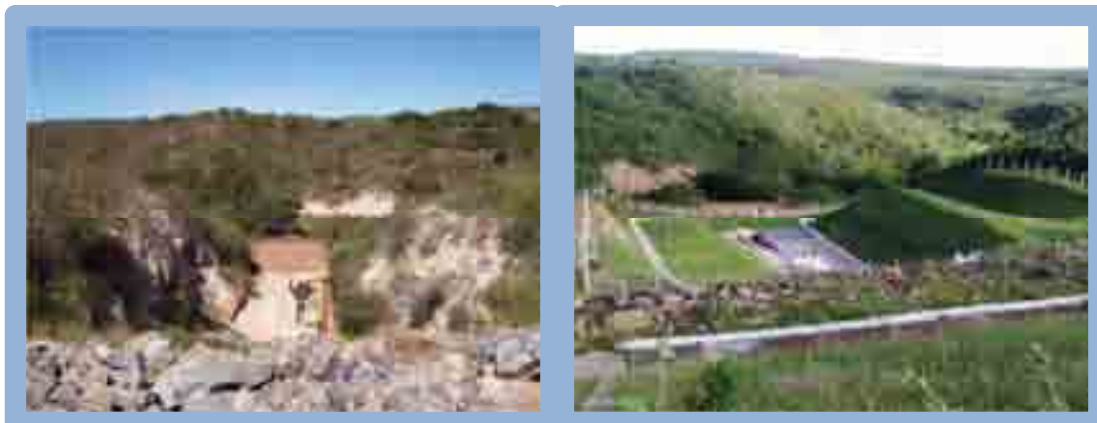
Figura 06 – (Esquerda) Região da tomada d'água antes da intervenção; (Direita) Região da tomada d'água após a intervenção.

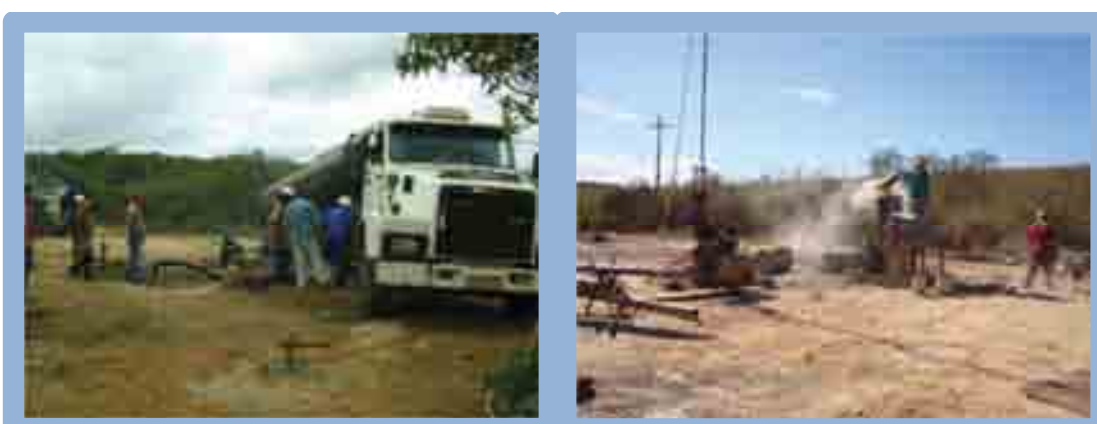
Figura 07 – (Esquerda) Injeção de asfalto no maciço; (Direita) Injeção de cimento no maciço.

Na ombreira esquerda foi realizado um tratamento de impermeabilização da fundação, através de injeções programadas de cimento e asfalto em faixas orientadas através de sondagens rotativas. Teve como finalidade interceptar os canais formados pela percolação da água provenientes da fundação, principalmente, na ombreira esquerda da barragem Jaburu I. O registro das intervenções é apresentado nas figuras a seguir.

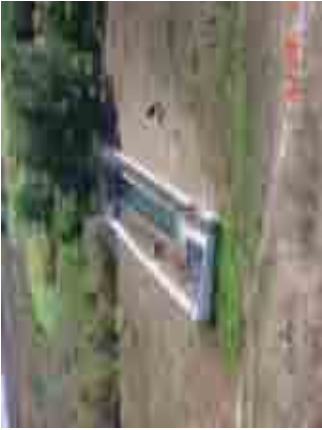
Ref. Item H

| LOCALIZAÇÃO / ANOMALIA | | | | ILUSTRAÇÕES | | | |
|---|---|---|---|---|---|---|---|
| 6 | Erosão à jusante do medidor | PC | M | 1 | | | |

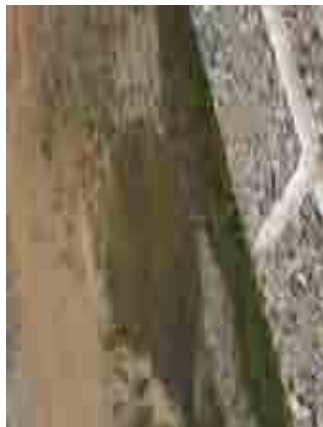
| LOCALIZAÇÃO / ANOMALIA | | | | ILUSTRAÇÕES | | | |
|---|---|---|---|---|---|---|--|
| 1 | NE | - | Construções irregulares próximas ao leito do rio | | | | |
| 2 | AU | G 1 | Fuga d'água | | | | |

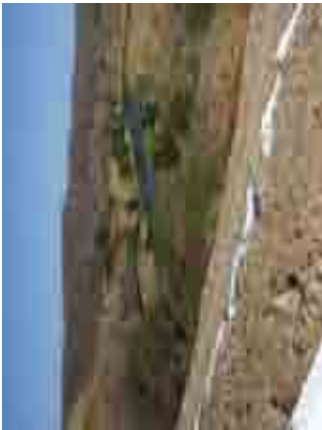
Ref. Item B.4

| LOCALIZAÇÃO / ANOMALIA | | | | | ILUSTRAÇÕES | | |
|---|---|--|--|--|---|---|---|
| 2 | Fuga d'água | | | | PC | M | 1 |

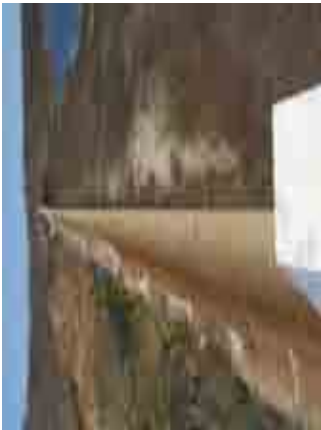
Ref. Item C

| LOCALIZAÇÃO / ANOMALIA | | | | | ILUSTRAÇÕES | | |
|---|---|--|--|--|---|---|---|
| 1 | Rachaduras ou trincas no concreto | | | | PC | M | 1 |
| 3 | Deterioração da superfície do concreto | | | | PC | M | 1 |

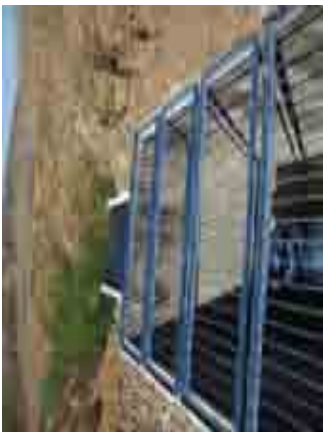
Ref. Item H

| LOCALIZAÇÃO / ANOMALIA | | | | ILUSTRAÇÕES | |
|---|---|---|---|---|--|
| 9 | Vazamento nos dispositivos de controle | PC | P | - | |

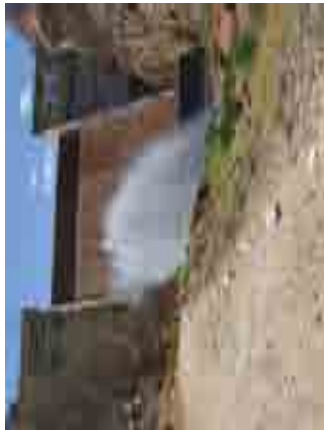
| LOCALIZAÇÃO / ANOMALIA | | | | | ILUSTRAÇÕES | |
|---|---|---|---|---|---|---|
| 5 | Deterioração da superfície do concreto | PC | I | 1 | | |

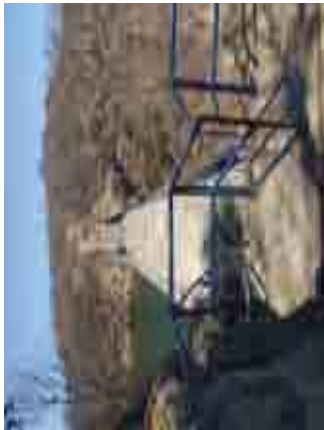
| LOCALIZAÇÃO / ANOMALIA | | | | | ILUSTRAÇÕES | |
|---|---|---|---|---|---|---|
| 2 | Ocorrência de fissuras no concreto | PC | I | 1 | | |

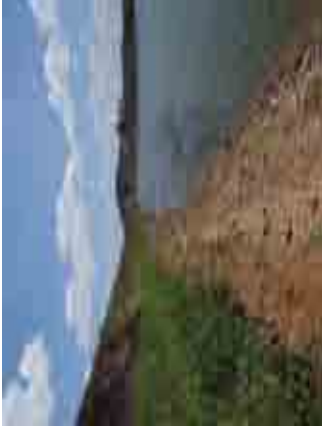
Ref. Item B.1

| LOCALIZAÇÃO / ANOMALIA | | | | | ILUSTRAÇÕES | |
|---|---|---|---|---|---|---|
| 8 | Canaletas quebradas ou obstruídas | PC | M | 2 | | |
| 9 | Formigueiros, cupinzeiros ou tocas de animais | DI | M | 2 | | |

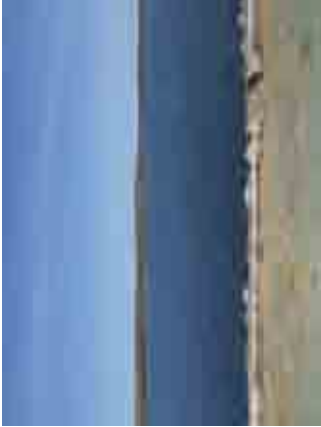
| LOCALIZAÇÃO / ANOMALIA | | | | ILUSTRAÇÕES | |
|---|---|---|---|---|---|
| 2 | Construções em áreas de proteção | PC | P | - | |
| 11 | Gado pastando | PC | P | - | |

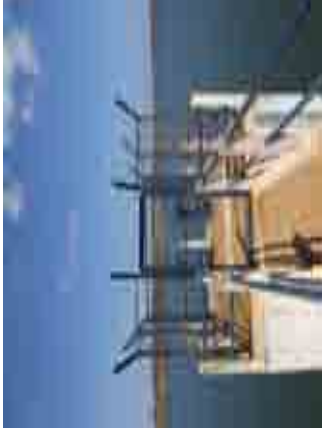
Ref. Item E.4

| LOCALIZAÇÃO / ANOMALIA | | | | | ILUSTRAÇÕES | |
|---|---|---|---|---|---|--|
| 2 | Corrosão da placa | PC | P | - | | |

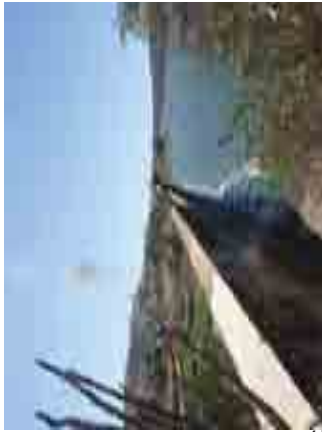
Ref. Item B.1

| LOCALIZAÇÃO / ANOMALIA | | | | | ILUSTRAÇÕES | | |
|---|---|---|---|---|---|---|---|
| 5 | Deterioração da superfície do concreto | PC | M | 1 | | | |

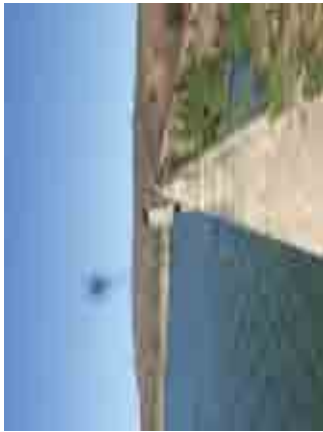
Ref. Item B.2

| LOCALIZAÇÃO / ANOMALIA | | | | | ILUSTRAÇÕES | | |
|---|---|---|---|---|---|---|---|
| 2 | Ocorrência de fissuras no concreto | PC | M | 1 | | | |
| 4 | Deterioração da superfície do concreto | PC | M | 1 | | | |

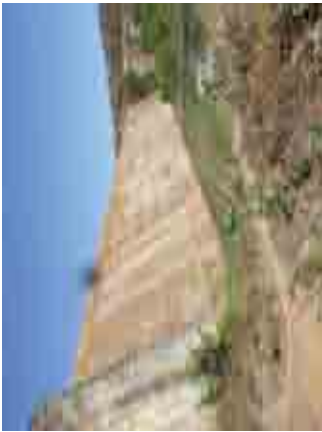
Ref. Item B.3

| LOCALIZAÇÃO / ANOMALIA | | | | | ILUSTRAÇÕES | | |
|---|---|---|---|---|---|---|---|
| 2 | Ocorrência de fissuras no concreto | PC | M | 1 | | | |
| 4 | Deterioração da superfície do concreto | PC | M | 1 | | | |

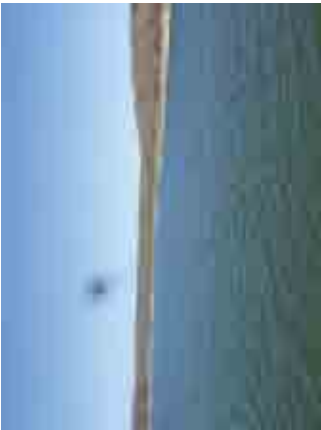
| LOCALIZAÇÃO / ANOMALIA | | | | | | | ILUSTRAÇÕES | |
|---|---|---|---|---|---|---|---|--|
| 6 | Vazamento nos dispositivos de controle | PC | M | 1 | | | | |

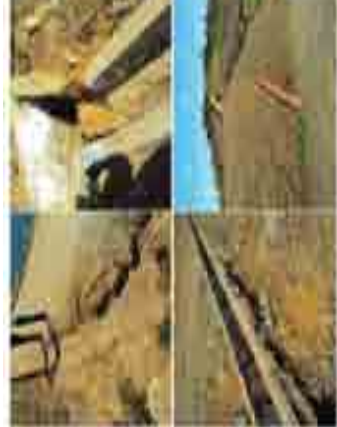
| LOCALIZAÇÃO / ANOMALIA | | | | | ILUSTRAÇÕES | |
|---|---|---|---|---|---|--|
| <b>B.3</b> | <b>TALUDE DE JUSANTE</b> | <b>ST</b> | <b>MG</b> | <b>NP</b> | <p>Ref. Item B.3</p> | |

| LOCALIZAÇÃO / ANOMALIA | | | | | ILUSTRAÇÕES | |
|---|---|---|---|---|---|--|
| 1 | Erosões | PC | G | 1 | | |

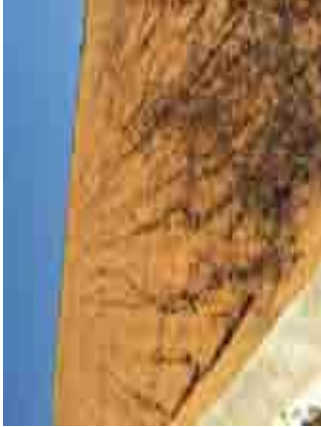
| LOCALIZAÇÃO / ANOMALIA | | | | | ILUSTRAÇÕES | |
|---|---|---|---|---|---|--|
| B.3 | TALUDE DE JUSANTE | ST | MG | NP | <br>Ref. Item B.3 | |

| LOCALIZAÇÃO / ANOMALIA | | | | | ILUSTRAÇÕES | |
|---|---|---|---|---|---|--|
| 1 | Erosões | DI | G | 1 | | |
| 2 | Escorregamentos | DS | G | - | | |
| 13 | Sinais de fuga d'água ou áreas úmidas | DI | P | 1 | | |
| 14 | Carreamento de material na água dos drenos | PC | P | - | | |

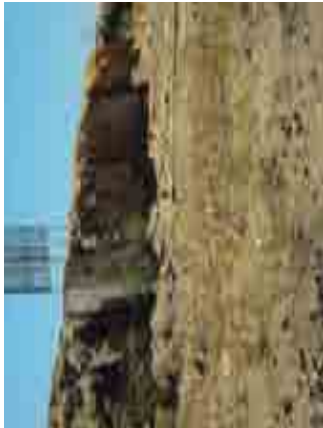
| LOCALIZAÇÃO / ANOMALIA | | | | | ILUSTRAÇÕES | |
|---|---|---|---|---|---|--|
| C | SANGRADOURO/VERTEDEURO | | | | <br>Ref. Item C.1 | |

| LOCALIZAÇÃO / ANOMALIA | | | | | ILUSTRAÇÕES | |
|---|---|---|---|---|---|--|
| 1 | Rachaduras ou trincas no concreto | PC | I | - | | |
| 3 | Deterioração da superfície do concreto | PC | I | - | | |

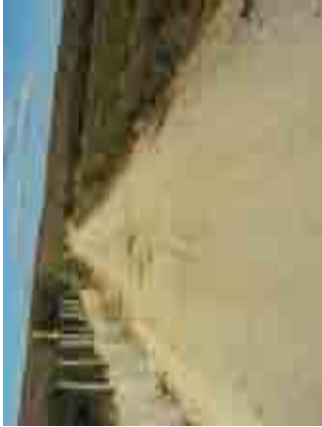
| LOCALIZAÇÃO / ANOMALIA | | | | | ILUSTRAÇÕES | |
|---|---|---|---|---|---|--|
| <b>B</b> | <b>BARRAGEM</b> | | | | <p>Ref. Item B.2</p> | |

| LOCALIZAÇÃO / ANOMALIA | | | | | ILUSTRAÇÕES | |
|---|---|---|---|---|---|--|
| 1 | Erosões | PC | M | - | | |

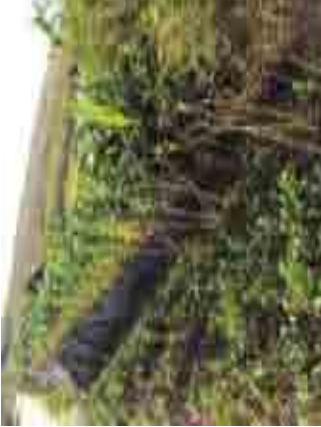
| LOCALIZAÇÃO / ANOMALIA | | | | | ILUSTRAÇÕES | |
|---|---|---|---|---|---|--|
| <b>B.3</b> | <b>TALUDE DE JUSANTE</b> | <b>ST</b> | <b>MG</b> | <b>NP</b> | <p>Ref. Item B.3</p> | |

| LOCALIZAÇÃO / ANOMALIA | | | | | ILUSTRAÇÕES | |
|---|---|---|---|---|---|--|
| 1 | Erosões | PC | G | 1 | | |
| 2 | Escorregamentos | PC | M | - | | |
| 13 | Sinais de fuga d'água ou áreas úmidas | DS | M | - | | |

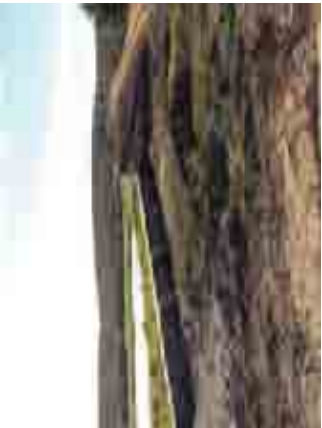
| LOCALIZAÇÃO / ANOMALIA | | | | | ILUSTRAÇÕES | |
|---|---|---|---|---|---|--|
| <b>C</b> | <b>SANGRADOURO/VERTEDEIRO</b> | | | | <p>Ref. Item C.1</p> | |

| LOCALIZAÇÃO / ANOMALIA | | | | | ILUSTRAÇÕES | |
|---|---|---|---|---|---|--|
| 1 | Árvores e arbustos | PC | P | - | | |
| 3 | Deterioração da superfície do concreto | PC | P | - | | |

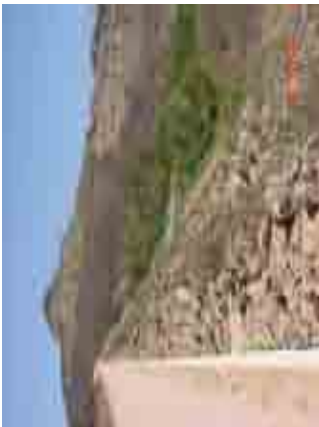
| LOCALIZAÇÃO / ANOMALIA | | | | | ILUSTRAÇÕES |
|---|---|---|---|---|---|
| B.4 REGIÃO A JUSANTE DA BARRAGEM | | | | | <br>Ref. Item B.3 |

| LOCALIZAÇÃO / ANOMALIA | | | | | ILUSTRAÇÕES |
|---|---|---|---|---|---|
| 2 | Fuga d'água | PC | G | 1 | |

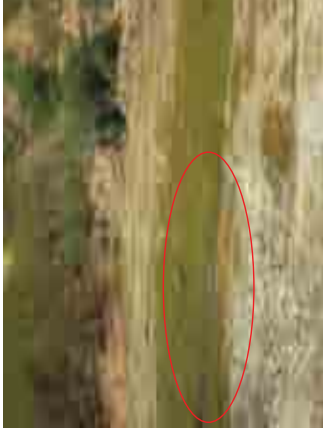
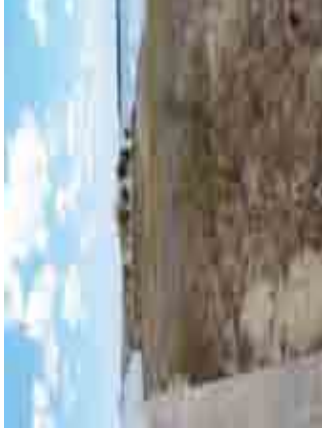
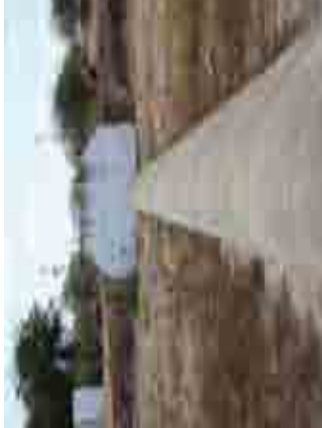
| LOCALIZAÇÃO / ANOMALIA | | | | | ILUSTRAÇÕES | |
|---|---|---|---|---|---|--|
| 2 | Fuga d'água | DI | P | 1 | | |
| 1 | Rachaduras ou trincas no concreto | PC | P | 1 | | |
| 3 | Deterioração da superfície do concreto | PC | P | 1 | | |

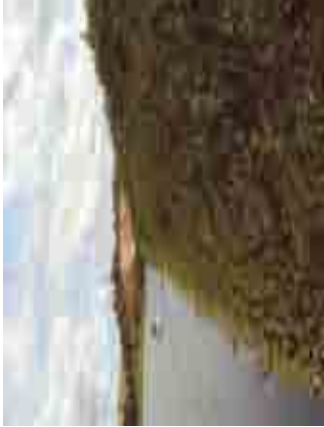
| LOCALIZAÇÃO / ANOMALIA | | | | | ILUSTRAÇÕES | |
|---|---|---|---|---|---|--|
| A | INFRAESTRUTURA OPERACIONAL | ST | MG | NP | <br>Ref. Item B.1 | |

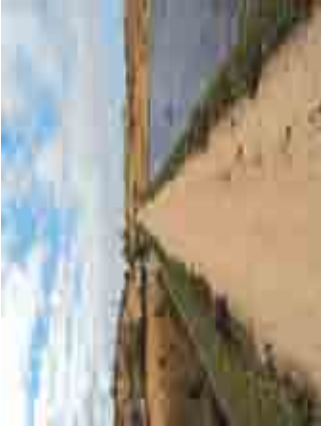
| LOCALIZAÇÃO / ANOMALIA | | | | | ILUSTRAÇÕES | |
|---|---|---|---|---|---|--|
| 1 | Erosões | PC | G | 2 | | |

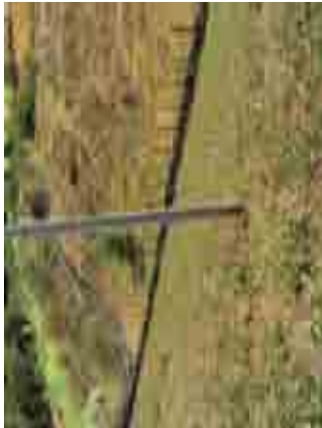
| LOCALIZAÇÃO / ANOMALIA | | | | | ILUSTRAÇÕES |
|---|---|---|---|---|---|
| 1 | Construções irregulares próximas ao leito do rio | PC | G | - | |
| 5 | Árvores/arbustos na faixa de 10m do pé da barragem | PC | P | 1 | |

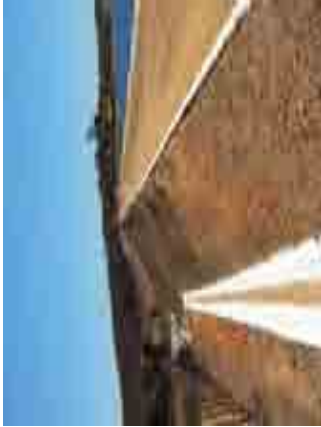
| LOCALIZAÇÃO / ANOMALIA | | | | | ILUSTRAÇÕES | |
|---|---|---|---|---|---|--|
| 1 | Erosões | PC | M | 1 | | |

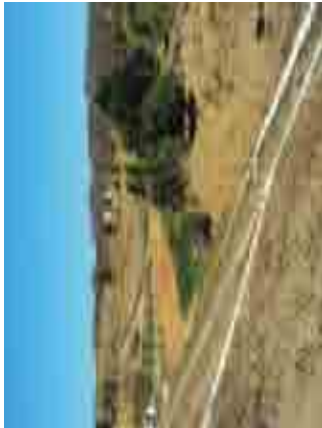
| LOCALIZAÇÃO / ANOMALIA | | | | | ILUSTRAÇÕES | |
|---|---|---|---|---|---|--|
| 1 | Construções irregulares próximas ao leito do rio | PC | M | - | | |

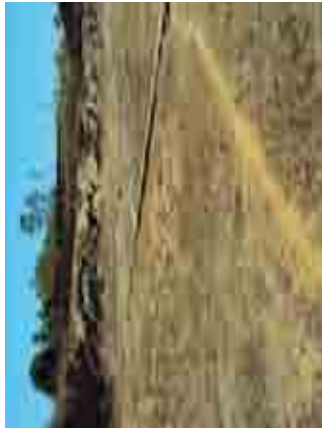
| LOCALIZAÇÃO / ANOMALIA | | | | | ILUSTRAÇÕES | |
|---|---|---|---|---|---|--|
| 1 | Rachaduras ou trincas no concreto | PC | M | 1 | | |
| 3 | Deterioração da superfície do concreto | AU | M | 1 | | |

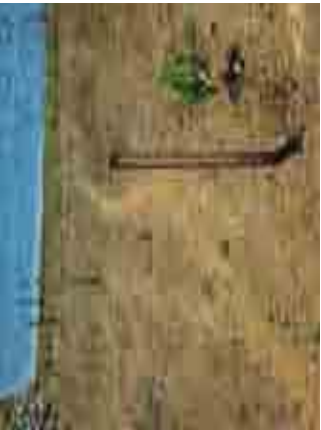
| LOCALIZAÇÃO / ANOMALIA | | | | | ILUSTRAÇÕES |
|---|---|---|---|---|---|
| 1 | Réguas danificadas ou faltando | PV | M | - | |
| 2 | Construções em áreas de proteção | PC | G | - | |

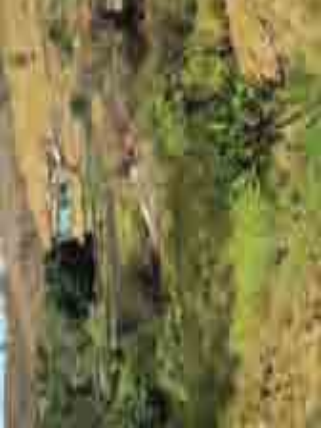
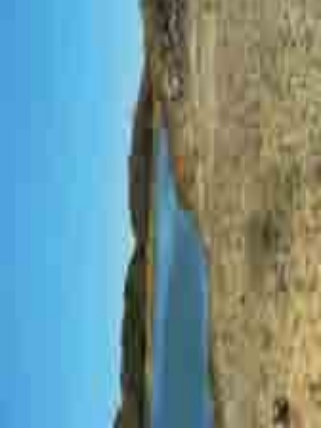
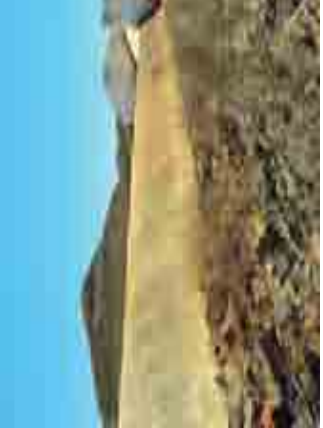
| LOCALIZAÇÃO / ANOMALIA | | | | | ILUSTRAÇÕES | |
|---|---|---|---|---|---|--|
| 1 | Construções irregulares próximas ao leito do rio | PC | G | - | | |
| 1 | Rachaduras ou trincas no concreto | AU | P | 1 | | |
| 3 | Deterioração da superfície do concreto | AU | P | 1 | | |

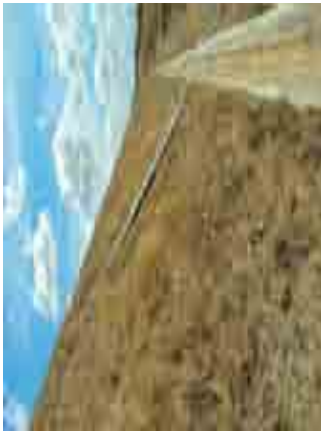
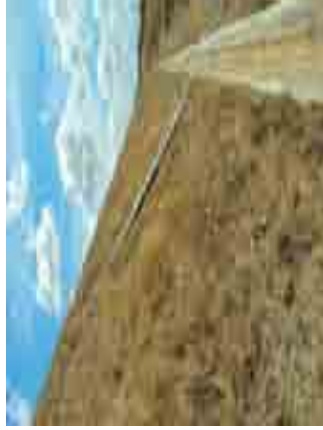
Ref. Item B.3

| LOCALIZAÇÃO / ANOMALIA | | | | | | ILUSTRAÇÕES | | |
|---|---|--|--|--|--|---|---|---|
| 14 | Carreamento de material na água dos drenos | | | | | PC | M | - |

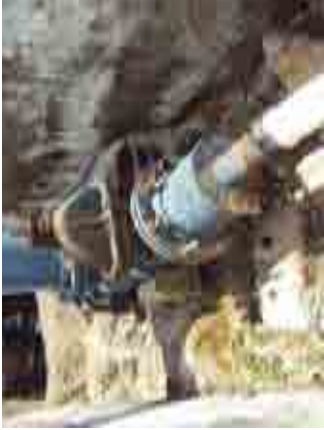
Ref. Item H

| LOCALIZAÇÃO / ANOMALIA | | | | ILUSTRAÇÕES | |
|---|---|---|---|---|--|
| 1 | Corrosão e vazamentos na tubulação | AU | G | 1 | |

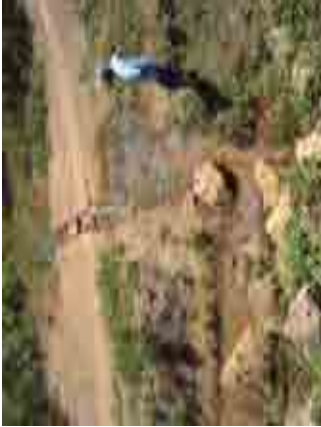
| LOCALIZAÇÃO / ANOMALIA | | | | | ILUSTRAÇÕES | |
|---|---|---|---|---|---|--|
| 1 | Erosões | PC | - | - | | |
| 2 | Escorregamentos | PC | - | - | | |
| 13 | Sinais de fuga d'água ou áreas úmidas | PC | - | - | | |

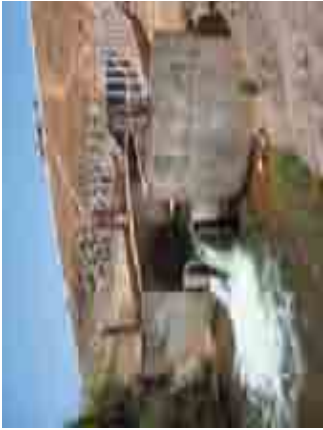
Ref. Item H

| LOCALIZAÇÃO / ANOMALIA | | | | ILUSTRAÇÕES | | | |
|---|---|---|---|---|---|---|---|
| 1 | Corrosão e vazamentos na tubulação | PC | - | - | | | |

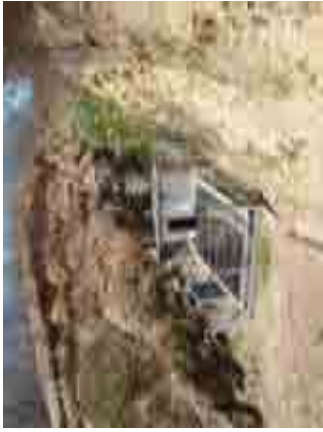
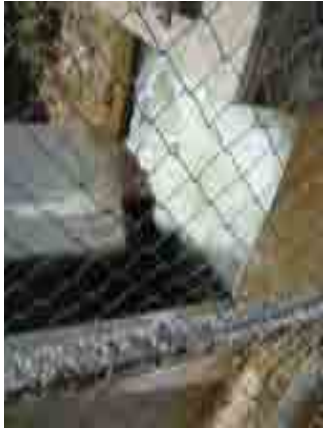
Ref. Item H

| LOCALIZAÇÃO / ANOMALIA | | | | | ILUSTRAÇÕES | | | | |
|---|---|---|---|---|---|--|--|--|--|
| 9 | Vazamento nos dispositivos de controle | PC | M | 1 | | | | | |

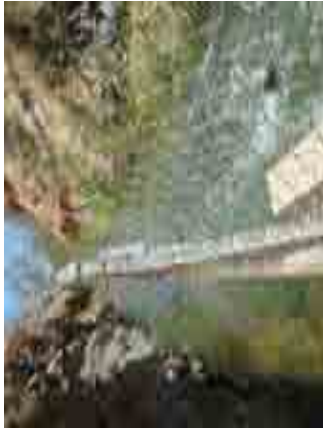
Ref. Item G

| LOCALIZAÇÃO / ANOMALIA | | | | | ILUSTRAÇÕES | | | | |
|---|---|---|---|---|---|--|--|--|--|
| 6 | Erosão à jusante do medidor | PC | G | 1 | | | | | |

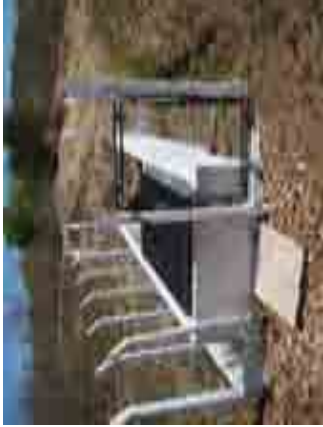
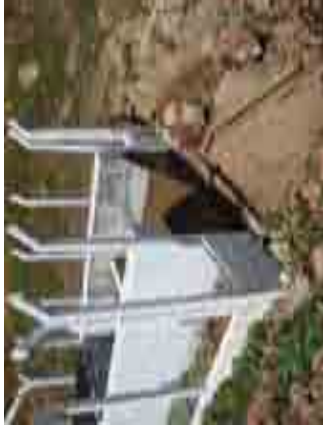
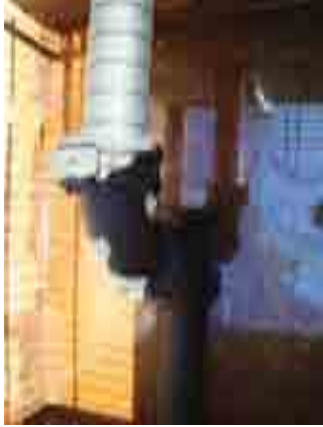
Ref. Item H

| LOCALIZAÇÃO / ANOMALIA | | | | ILUSTRAÇÕES | |
|---|---|---|---|---|--|
| 6 | Erosão à jusante do medidor | PC | P | - | |

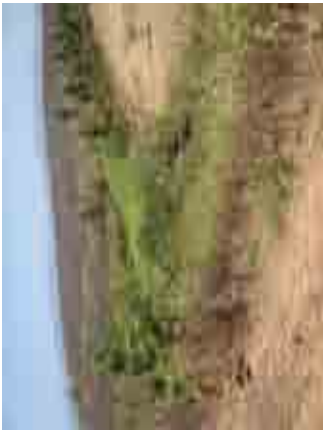
| LOCALIZAÇÃO / ANOMALIA | | | | | ILUSTRAÇÕES | |
|---|---|---|---|---|---|--|
| 1 | Construções irregulares próximas ao leito do rio | PC | - | - | | |
| 2 | Fuga d'água | PC | - | - | | |

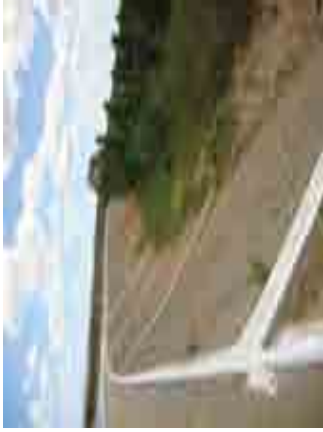
Ref. Item B.3

| LOCALIZAÇÃO / ANOMALIA | | | | | ILUSTRAÇÕES | |
|---|---|---|---|---|---|--|
| 2 | Fuga d'água | DI | M | 1 | | |

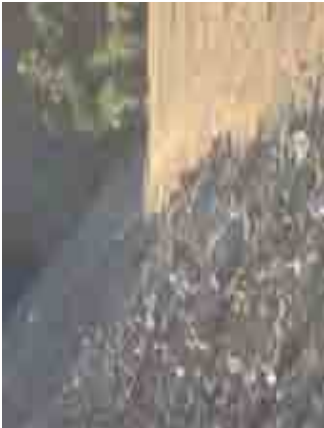
| LOCALIZAÇÃO / ANOMALIA | | | | | ILUSTRAÇÕES | |
|---|---|---|---|---|---|--|
| 2 | Fuga d'água | PC | P | 1 | | |

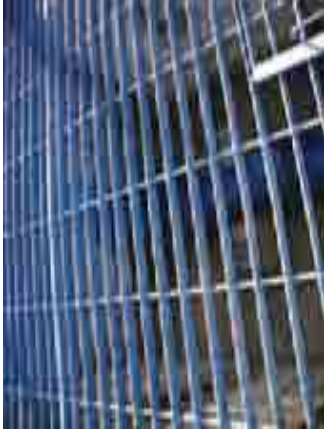
Ref. Item H

| LOCALIZAÇÃO / ANOMALIA | | | | ILUSTRAÇÕES | | | |
|---|---|---|---|---|---|---|--|
| 2 | Corrosão da placa | PC | P | - | | | |
| 6 | Erosão à jusante do medidor | DS | M | 1 | | | |

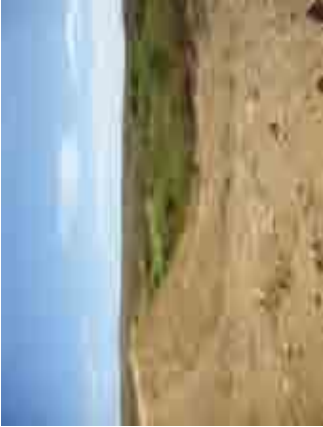
| LOCALIZAÇÃO / ANOMALIA | | | | | ILUSTRAÇÕES | |
|---|---|---|---|---|---|--|
| 1 | Erosões | AU | G | - | | |

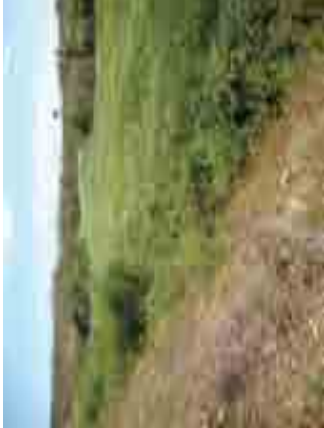
| LOCALIZAÇÃO / ANOMALIA | | | | | ILUSTRAÇÕES | |
|---|---|---|---|---|---|--|
| 1 | Construções irregulares próximas ao leito do rio | PC | P | - | | |
| 2 | Fuga d'água | PC | - | - | | |

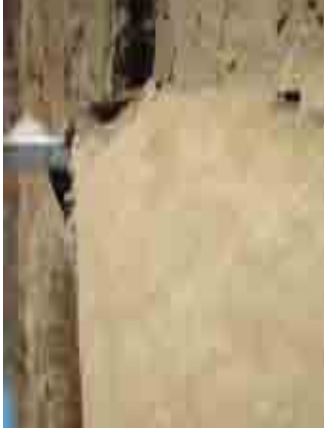
| LOCALIZAÇÃO / ANOMALIA | | | | | ILUSTRAÇÕES | |
|---|---|---|---|---|---|--|
| 1 | Rachaduras ou trincas no concreto | PC | - | - | | |
| 3 | Deterioração da superfície do concreto | AU | - | - | | |

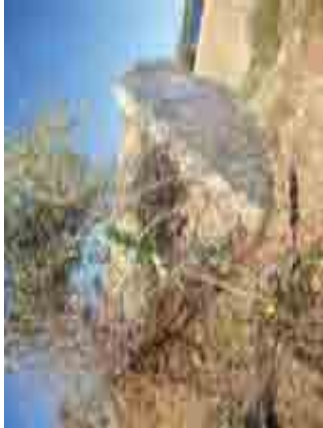
| LOCALIZAÇÃO / ANOMALIA | | | | | ILUSTRAÇÕES | |
|---|---|---|---|---|---|--|
| <b>1</b> | <b>Erosão na fundação</b> | <b>PV</b> | <b>M</b> | <b>2</b> | | |
| <b>2</b> | <b>Erosão nos contatos dos muros</b> | <b>PC</b> | <b>M</b> | <b>2</b> | | |
| <b>5</b> | <b>Deterioração da superfície do concreto</b> | <b>PC</b> | <b>M</b> | <b>2</b> | | |

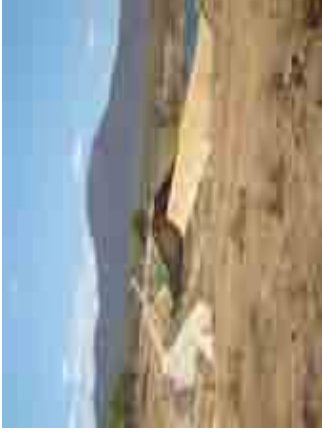
Ref. Item C.1

| LOCALIZAÇÃO / ANOMALIA | | | | | ILUSTRAÇÕES | |
|---|---|---|---|---|---|--|
| 1 | Rachaduras ou trincas no concreto | PC | M | 2 | | |
| 3 | Deterioração da superfície do concreto | PV | M | 2 | | |

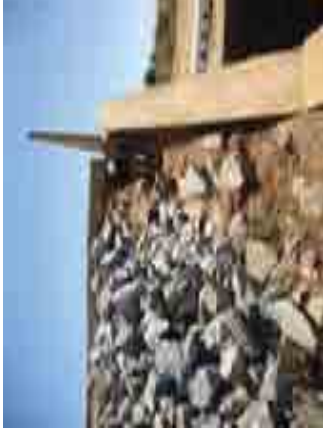
Ref. Item C.4

| LOCALIZAÇÃO / ANOMALIA | | | | | ILUSTRAÇÕES | |
|---|---|---|---|---|---|--|
| 2 | Erosão nos contatos dos muros | AU | P | 1 | | |
| 5 | Deterioração da superfície do concreto | PC | M | - | | |

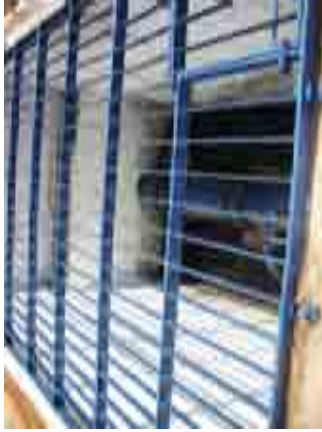
Ref. Item H

| LOCALIZAÇÃO / ANOMALIA | | | | | ILUSTRAÇÕES | |
|---|---|---|---|---|---|---|
| 6 | Erosão à jusante do medidor | PC | P | 1 | | |

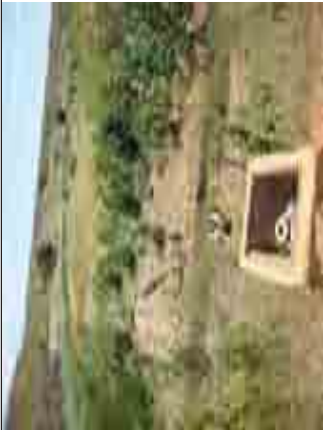
| LOCALIZAÇÃO / ANOMALIA | | | | | ILUSTRAÇÕES | |
|---|---|---|---|---|---|---|
| B.4 | REGIÃO A JUSANTE DA BARRAGEM | ST | MG | NP | | Ref. Item B.4 |
| 1 | Construções irregulares próximas ao leito do rio | PV | M | - | | |
| 2 | Fuga d'água | DI | M | 1 | | |

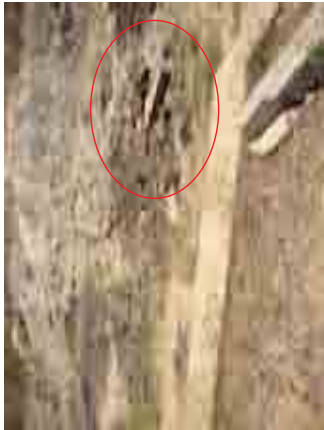
| LOCALIZAÇÃO / ANOMALIA | | | | | ILUSTRAÇÕES | |
|---|---|---|---|---|---|---|
| 5 | Árvores/arbustos na faixa de 10m do pé da barragem | DI | M | 1 | | Ref. Item C.2 |

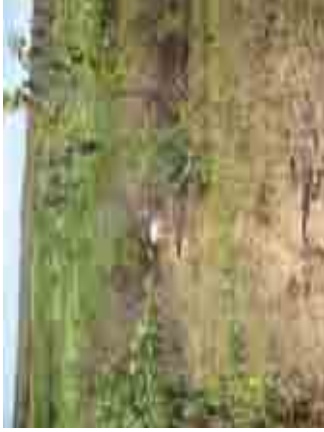
Ref. Item B.4

| LOCALIZAÇÃO / ANOMALIA | | | | | ILUSTRAÇÕES | |
|---|---|---|---|---|---|---|
| 2 | Fuga d'água | DI | G | 2 | DI | G 2 |

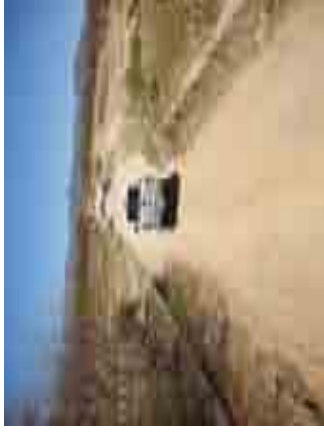
Ref. Item C

| LOCALIZAÇÃO / ANOMALIA | | | | | ILUSTRAÇÕES | |
|---|---|---|---|---|---|---|
| 1 | Rachaduras ou trincas no concreto | AU | G | 3 | AU | G 3 |
| 3 | Deterioração da superfície do concreto | AU | M | 2 | AU | M 2 |

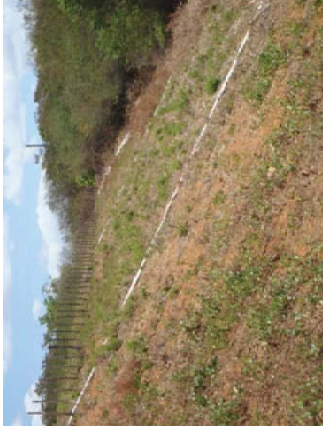
| LOCALIZAÇÃO / ANOMALIA | | | | | ILUSTRAÇÕES | |
|---|---|---|---|---|---|--|
| B.3 | TALUDE DE JUSANTE | ST | MG | NP | <br>Ref. Item B.3 | |
| 14 | Carreamento de material na água dos drenos | PC | P | 1 | | |

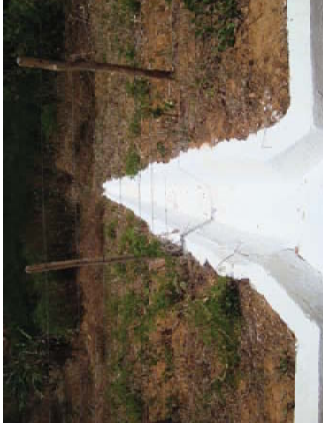
| LOCALIZAÇÃO / ANOMALIA | | | | | ILUSTRAÇÕES | |
|---|---|---|---|---|---|--|
| B.4 | REGIÃO A JUSANTE DA BARRAGEM | ST | MG | NP | <br>Ref. Item B.3 | |
| 1 | Construções irregulares próximas ao leito do rio | PC | M | 1 | | |
| 2 | Fuga d'água | PC | P | 1 | | |

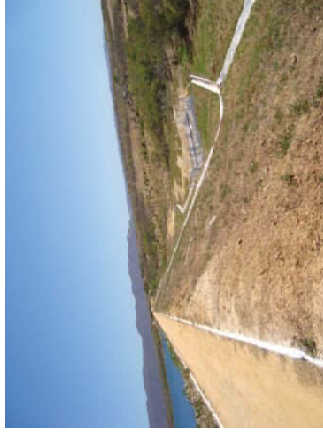
Ref. Item B.3

| LOCALIZAÇÃO / ANOMALIA | | | | | ILUSTRAÇÕES | |
|---|---|---|---|---|---|--|
| 13 | Sinais de fuga d'água ou áreas úmidas | PC | G | 1 | | |

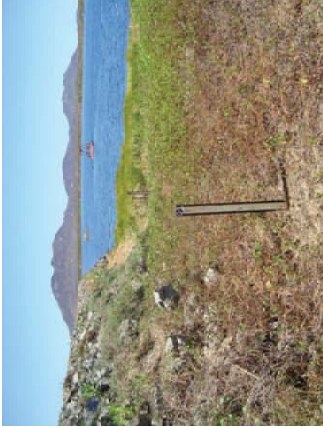
| LOCALIZAÇÃO / ANOMALIA | | | | | ILUSTRAÇÕES | | | | |
|---|---|---|---|---|---|--|--|--|--|
| D | RESERVATÓRIO | ST | MG | NP | <br>Ref. Item D | | | | |
| 1 | Réguas danificadas ou faltando | PV | P | 1 | | | | | |
| 2 | Construções em áreas de proteção | PC | G | 1 | | | | | |
| 11 | Gado pastando | PC | P | 1 | | | | | |

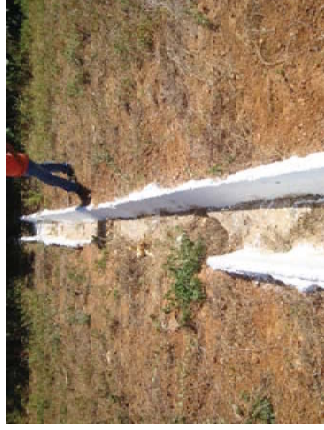
Ref. Item B.3

| LOCALIZAÇÃO / ANOMALIA | | | | | ILUSTRAÇÕES | |
|---|---|---|---|---|---|--|
| 13 | Sinais de fuga d'água ou áreas úmidas | PV | M | 1 | | |

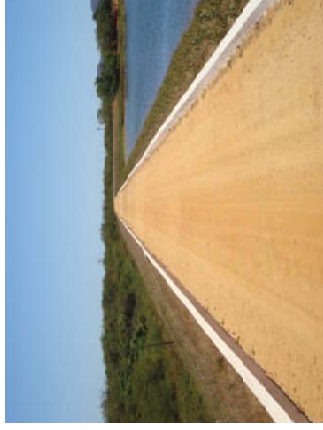
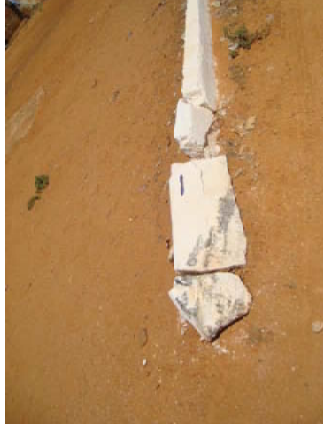
Ref. Item B.2

| LOCALIZAÇÃO / ANOMALIA | | | | | ILUSTRAÇÕES | |
|---|---|---|---|---|---|--|
| 13 | Sinais de fuga d'água ou áreas úmidas | PC | G | 2 | | |
| 14 | Carreamento de material na água dos drenos | PC | M | 1 | | |

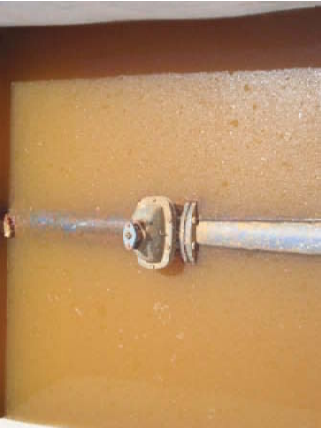
Ref. Item H

| LOCALIZAÇÃO / ANOMALIA | | | | | ILUSTRAÇÕES | | | | |
|---|---|---|---|---|---|--|--|--|--|
| 6 | Erosão à jusante do medidor | PC | M | 1 | | | | | |

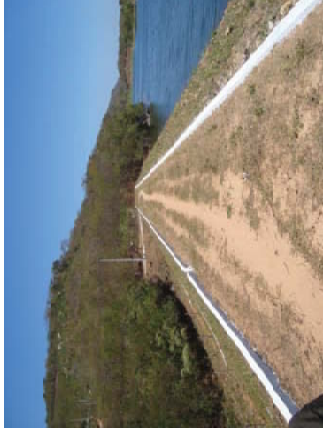
Ref. Item B.1

| LOCALIZAÇÃO / ANOMALIA | | | | | ILUSTRAÇÕES | | |
|---|---|--|--|--|---|---|---|
| 2 | Fuga d'água | | | | PV | I | 1 |

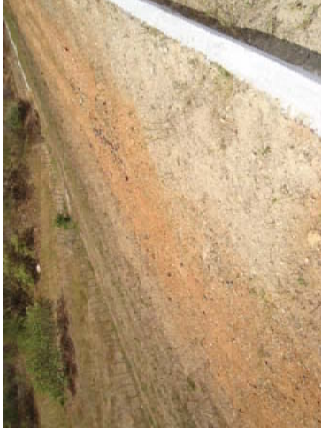
| LOCALIZAÇÃO / ANOMALIA | | | | | ILUSTRAÇÕES | |
|---|---|---|---|---|---|--|
| B.3 | TALUDE DE JUSANTE | ST | MG | NP | <br>Ref. Item B.3 | |

| LOCALIZAÇÃO / ANOMALIA | | | | | ILUSTRAÇÕES | |
|---|---|---|---|---|---|--|
| 1 | Erosões | PC | P | 1 | | |

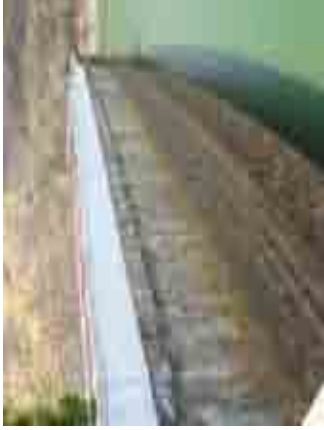
Ref. Item B.1

| LOCALIZAÇÃO / ANOMALIA | | | | | | ILUSTRAÇÕES | |
|---|---|---|---|---|--|---|--|
| 6 | Corrosão no parapeto (guarda-corpo) | PV | M | 1 | | | |

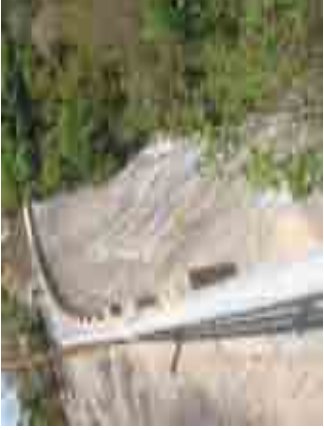
Ref. Item B.3

| LOCALIZAÇÃO / ANOMALIA | | | | | | ILUSTRAÇÕES | |
|---|---|---|---|---|--|---|--|
| 1 | Rachaduras ou trincas no concreto | PV | P | 1 | | | |
| 3 | Deterioração da superfície do concreto | PV | P | 1 | | | |

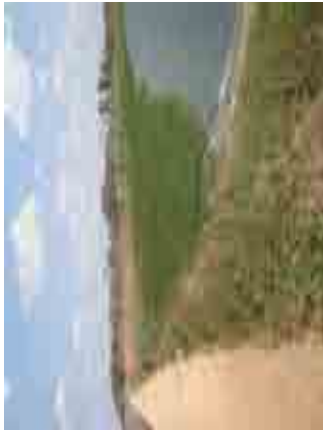
| LOCALIZAÇÃO / ANOMALIA | | | | | ILUSTRAÇÕES |
|---|---|---|---|---|---|
| D | RESERVATÓRIO | ST | MG | NP | <br>Ref. Item D |

| LOCALIZAÇÃO / ANOMALIA | | | | | ILUSTRAÇÕES |
|---|---|---|---|---|---|
| 2 | Construções em áreas de proteção | PC | G | - | |

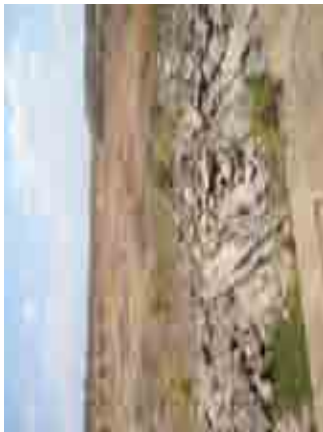
| LOCALIZAÇÃO / ANOMALIA | | | | | ILUSTRAÇÕES | |
|---|---|---|---|---|---|---|
| 5 | Árvores/arbustos na faixa de 10m do pé da barragem | AU | M | 2 | | Ref. Item C.1 |

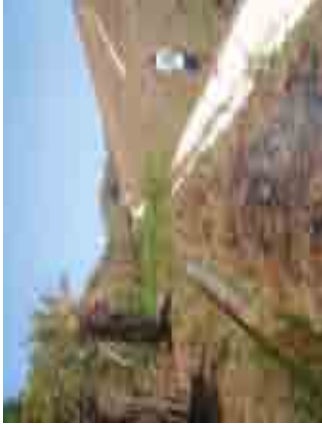
| LOCALIZAÇÃO / ANOMALIA | | | | | ILUSTRAÇÕES | |
|---|---|---|---|---|---|--|
| 2 | Fuga d'água | DI | M | 1 | | |

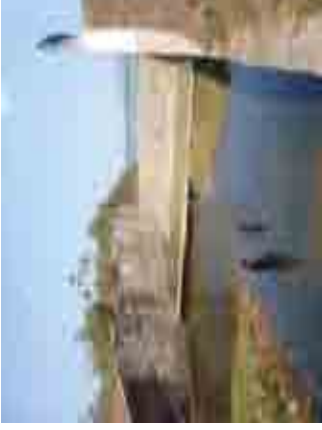
| LOCALIZAÇÃO / ANOMALIA | | | | | ILUSTRAÇÕES | |
|---|---|---|---|---|---|--|
| 2 | Erosão nos contatos dos muros | PC | M | 1 | | |

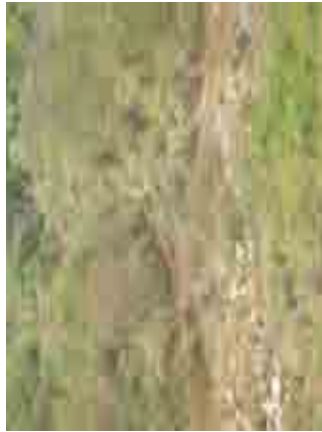
| LOCALIZAÇÃO / ANOMALIA | | | | | ILUSTRAÇÕES | | |
|---|---|---|---|---|---|--|--|
| 2 | Fuga d'água | PC | I | 1 | | | |

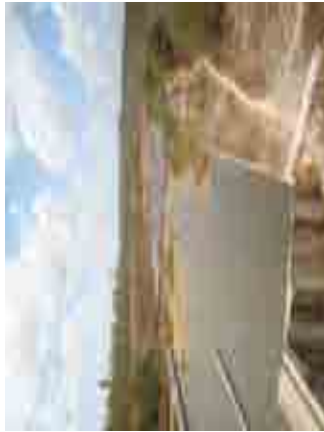
| LOCALIZAÇÃO / ANOMALIA | | | | | ILUSTRAÇÕES | | |
|---|---|---|---|---|---|--|--|
| 5 | Árvores/arbustos na faixa de 10m do pé da barragem | PC | P | 1 | <br>Ref. Item C.1 | | |

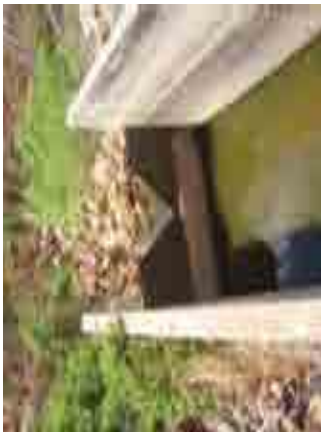
| LOCALIZAÇÃO / ANOMALIA | | | | | ILUSTRAÇÕES | |
|---|---|---|---|---|---|---|
| 1 | Corrosão e vazamentos na tubulação | PC | M | - | | Ref. Item I |

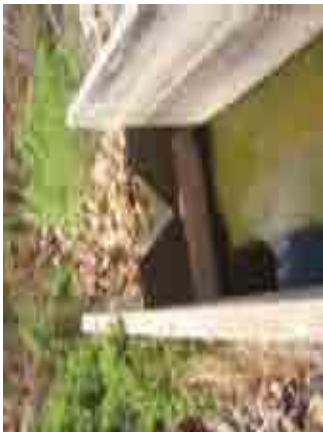
Ref. Item I

| LOCALIZAÇÃO / ANOMALIA | | | | | ILUSTRAÇÕES | |
|---|---|---|---|---|---|---|
| 2 | Corrosão da placa | PV | M | - | | |

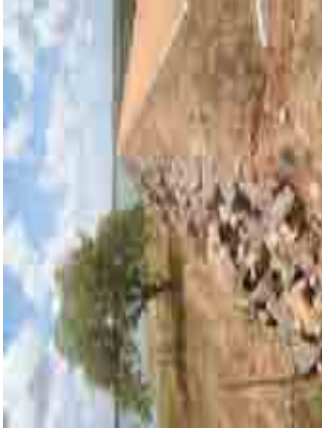
| LOCALIZAÇÃO / ANOMALIA | | | | | ILUSTRAÇÕES | |
|---|---|---|---|---|---|--|
| 2 | Falta de material para manutenção | PV | M | - | | |

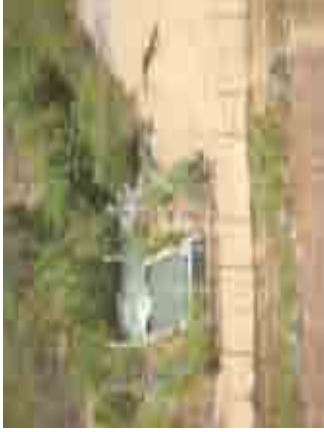
Ref. Item H

| LOCALIZAÇÃO / ANOMALIA | | | | | ILUSTRAÇÕES | |
|---|---|---|---|---|---|--|
| 1 | Corrosão e vazamentos na tubulação | PV | M | - | | |

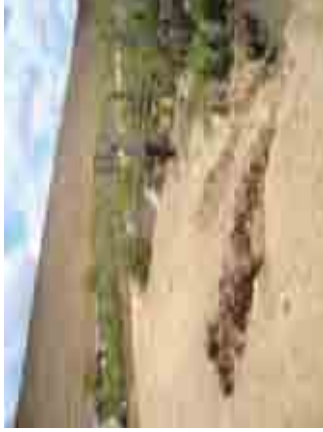
Ref. Item I

| LOCALIZAÇÃO / ANOMALIA | | | | | ILUSTRAÇÕES | |
|---|---|---|---|---|---|--|
| 2 | Corrosão da placa | PV | M | - | | |

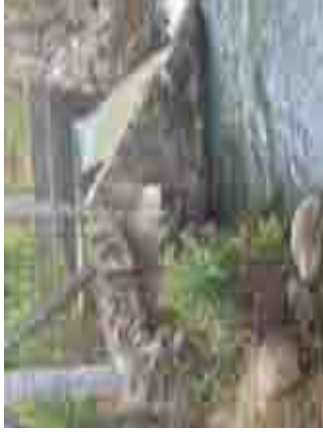
Ref. Item I

| LOCALIZAÇÃO / ANOMALIA | | | | | ILUSTRAÇÕES | |
|---|---|---|---|---|---|--|
| 6 | Erosão à jusante do medidor | PV | M | 1 | | |

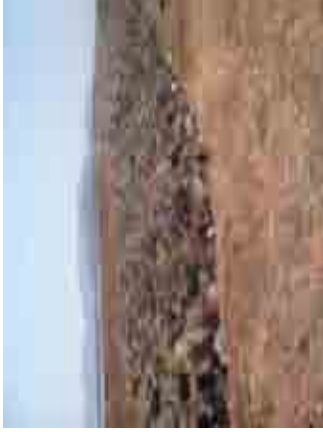
Ref. Item B.3

| LOCALIZAÇÃO / ANOMALIA | | | | | ILUSTRAÇÕES | |
|---|---|---|---|---|---|--|
| 13 | Sinais de fuga d'água ou áreas úmidas | PC | I | 1 | | |

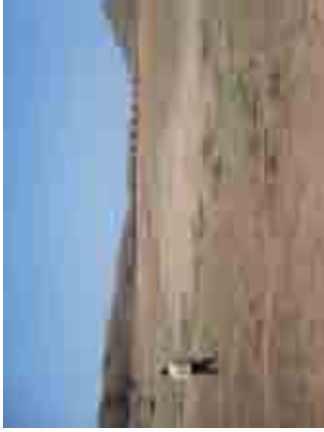
Ref. Item C.1

| LOCALIZAÇÃO / ANOMALIA | | | | | ILUSTRAÇÕES | |
|---|---|---|---|---|---|--|
| 2 | Fuga d'água | PC | I | 1 | | |

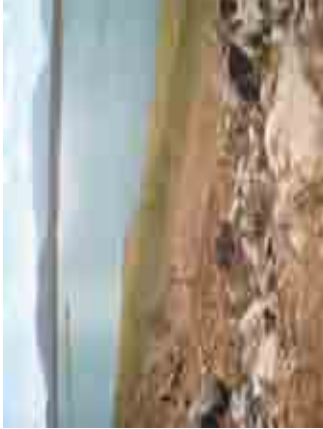
| LOCALIZAÇÃO / ANOMALIA | | | | | ILUSTRAÇÕES | |
|---|---|---|---|---|---|--|
| 1 | Réguas danificadas ou faltando | PV | M | - | | |

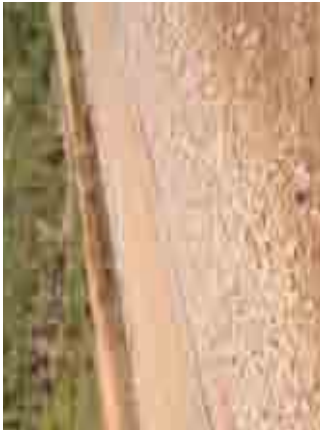
| LOCALIZAÇÃO / ANOMALIA | | | | | ILUSTRAÇÕES | |
|---|---|---|---|---|---|---|
| 13 | Sinais de fuga d'água ou áreas úmidas | PC | M | 1 | | |

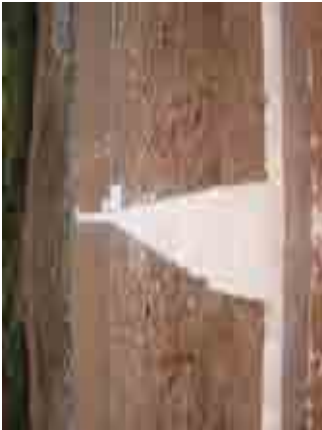
| LOCALIZAÇÃO / ANOMALIA | | | | | ILUSTRAÇÕES | |
|---|---|---|---|---|---|--|
| 2 | Fuga d'água | PC | M | 1 | | |

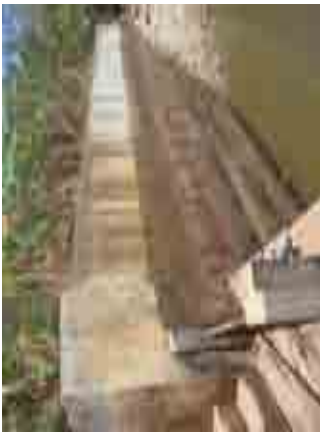
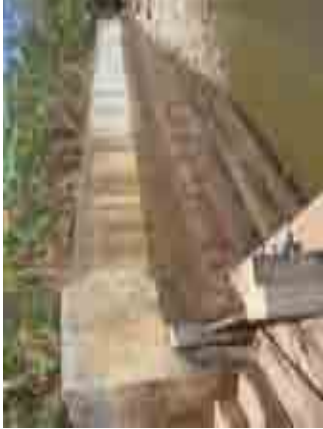
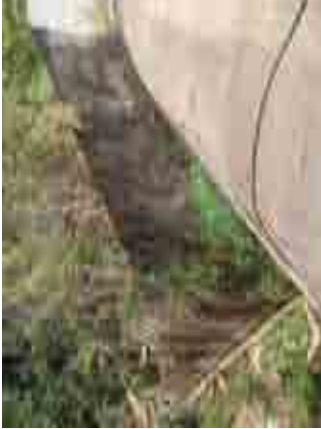
| LOCALIZAÇÃO / ANOMALIA | | | | | ILUSTRAÇÕES | | |
|---|---|---|---|---|---|---|--|
| 5 | Deterioração da superfície do concreto | AU | G | 2 | | | |

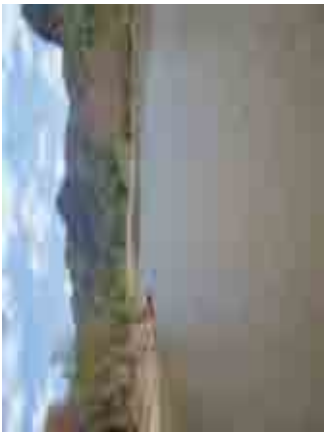
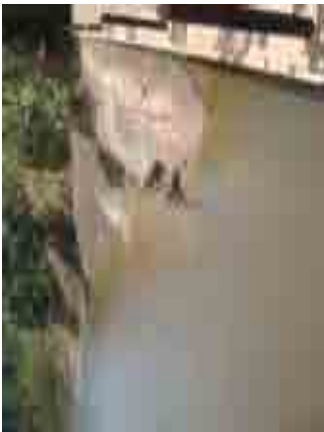
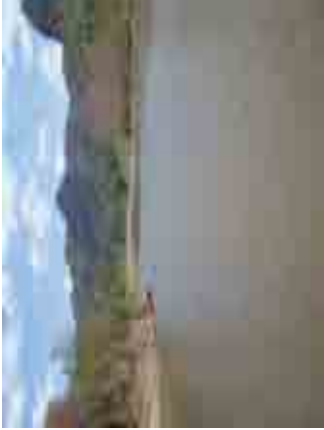
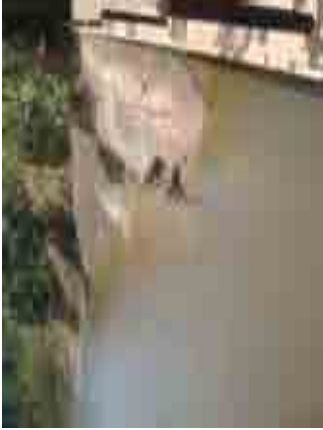
| LOCALIZAÇÃO / ANOMALIA | | | | | ILUSTRAÇÕES | | |
|---|---|--|--|--|---|---|---|
| 5 | Fuga d'água | | | | PC | G | 2 |

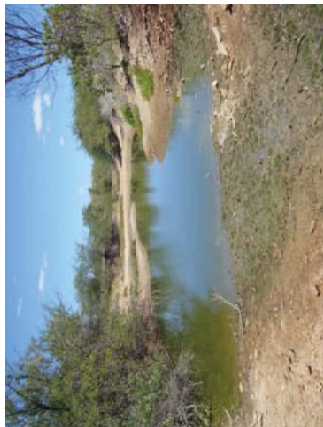
| LOCALIZAÇÃO / ANOMALIA | | | | | ILUSTRAÇÕES | |
|---|---|---|---|---|---|--|
| 2 | Fuga d'água | PC | G | 1 | | |

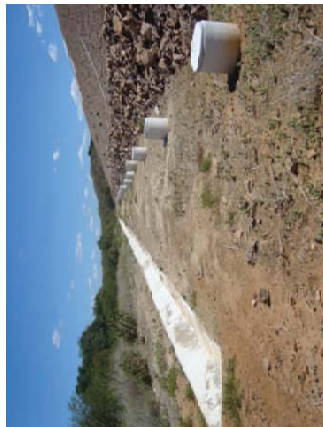
| LOCALIZAÇÃO / ANOMALIA | | | | | ILUSTRAÇÕES | |
|---|---|---|---|---|---|--|
| 5 | Árvores/arbustos na faixa de 10m do pé da barragem | NE | - | - | <br>Ref. Item B.5 | |

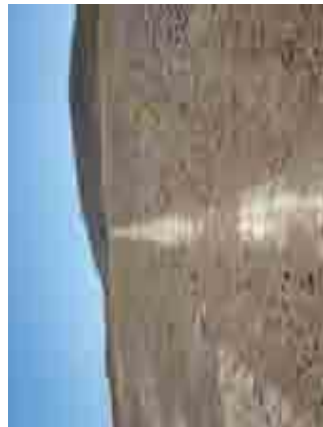
| LOCALIZAÇÃO / ANOMALIA | | | | | ILUSTRAÇÕES | |
|---|---|---|---|---|---|--|
| 4 | Medidores de vazão de percolação defeituosos | NA | - | - | <br>Ref. Item C.2 | |

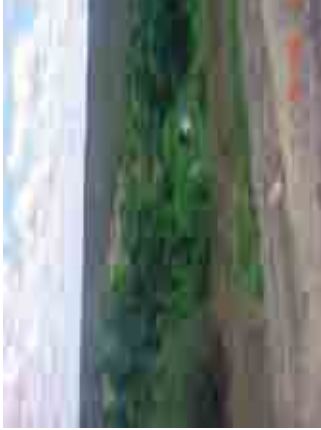
| LOCALIZAÇÃO / ANOMALIA | | | | | ILUSTRAÇÕES | |
|---|---|---|---|---|---|--|
| B.4 | REGIÃO A JUSANTE DA BARRAGEM | ST | MG | NP | <p>Ref. Item B.4</p> | |
| 1 | Construções irregulares próximas ao leito do rio | PC | M | - | | |

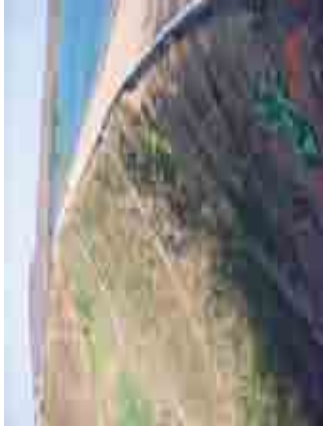
Ref. Item B.3

| LOCALIZAÇÃO / ANOMALIA | | | | | ILUSTRAÇÕES | |
|---|---|---|---|---|---|--|
| 13 | Sinais de fuga d'água ou áreas úmidas | DI | M | - | | |

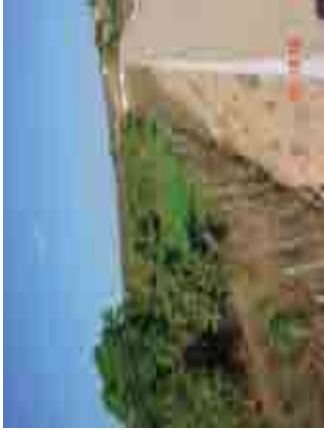
Ref. Item B.4

| LOCALIZAÇÃO / ANOMALIA | | | | | ILUSTRAÇÕES | |
|---|---|---|---|---|---|--|
| 2 | Fuga d'água | PC | M | - | | |

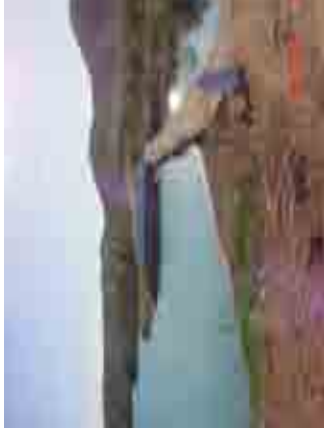
Ref. Item C

| LOCALIZAÇÃO / ANOMALIA | | | | | ILUSTRAÇÕES | |
|---|---|---|---|---|---|--|
| 3 | Deterioração da superfície do concreto | PV | I | - | | |

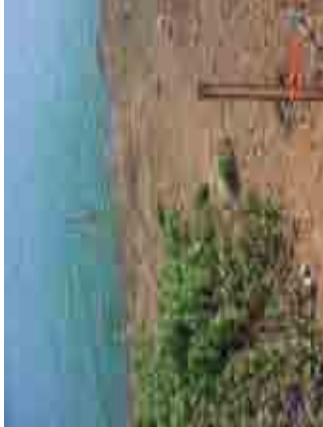
| LOCALIZAÇÃO / ANOMALIA | | | | | ILUSTRAÇÕES |
|---|---|---|---|---|---|
| D | RESERVATÓRIO | ST | MG | NP | <br>Ref. Item D |
| 2 | Construções em áreas de proteção | PC | G | 1 | |

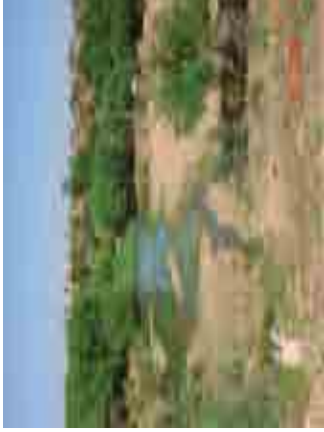
Ref. Item B.4

| LOCALIZAÇÃO / ANOMALIA | | | | | ILUSTRAÇÕES | |
|---|---|---|---|---|---|--|
| 2 | Fuga d'água | DI | G | - | | |

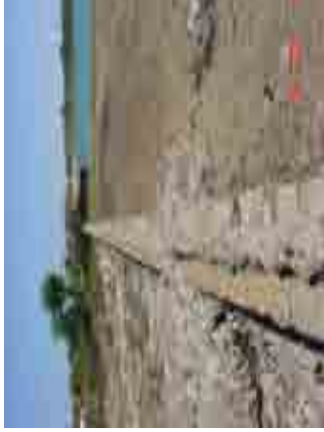
Ref. Item C.2

| LOCALIZAÇÃO / ANOMALIA | | | | | ILUSTRAÇÕES | |
|---|---|---|---|---|---|--|
| 1 | Rachaduras ou trincas no concreto | PV | P | - | | |
