# RELATÓRIO ANUAL DE SEGURANÇA DE BARRAGENS

Riscos e Inspeções  
2010

**GOVERNO DO  
ESTADO DO CEARÁ**  
*Secretaria dos Recursos Hídricos*

Relatório Anual de Segurança de Barragens – Riscos e Inspeções 2010. Cogerh.

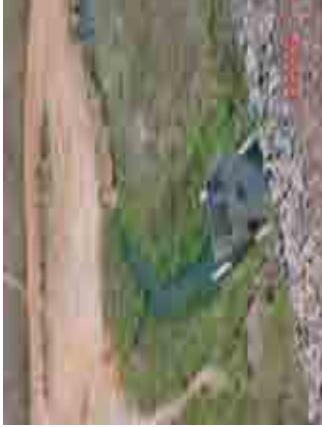
| LOCALIZAÇÃO / ANOMALIA | | | | | ILUSTRAÇÕES | |
|---|---|---|---|---|---|--|
| 2 | Fuga d'água | PC | G | - | | |

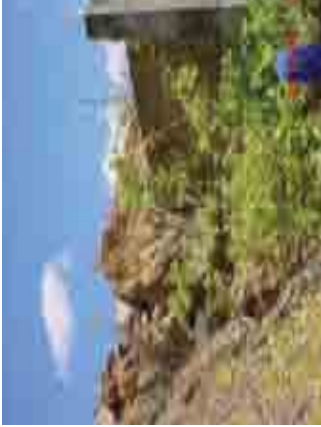
| LOCALIZAÇÃO / ANOMALIA | | | | | ILUSTRAÇÕES | |
|---|---|---|---|---|---|--|
| 2 | Erosão nos contatos dos muros | PC | G | 1 | | |

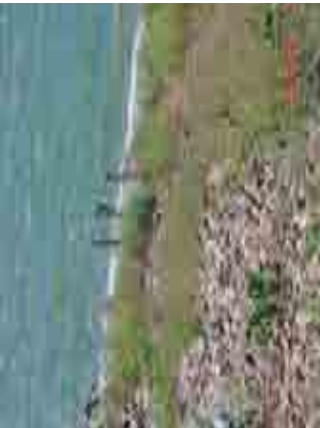
| LOCALIZAÇÃO / ANOMALIA | | | | | ILUSTRAÇÕES |
|---|---|---|---|---|---|
| 2 | Construções em áreas de proteção | PC | G | - | |

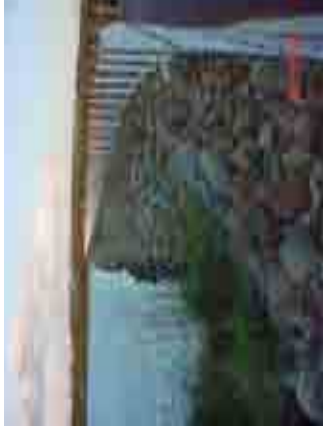
| LOCALIZAÇÃO / ANOMALIA | | | | | ILUSTRAÇÕES | |
|---|---|---|---|---|---|--|
| 1 | Falta de documentação sobre barragem | PC | G | - | | |

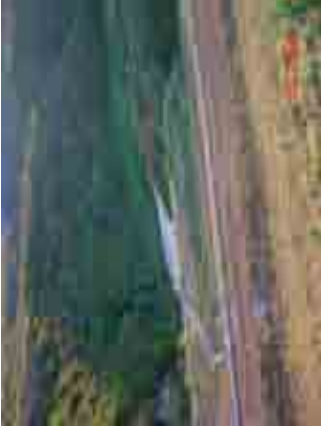
| LOCALIZAÇÃO / ANOMALIA | | | | | ILUSTRAÇÕES | |
|---|---|---|---|---|---|--|
| 13 | Sinais de fuga d'água ou áreas úmidas | DI | M | - | | |
| 14 | Carreamento de material na água dos drenos | DI | M | - | | |

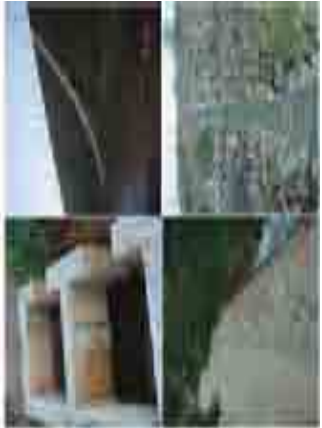
| LOCALIZAÇÃO / ANOMALIA | | | | | ILUSTRAÇÕES | |
|---|---|---|---|---|---|--|
| 2 | Fuga d'água | DI | G | - | | |

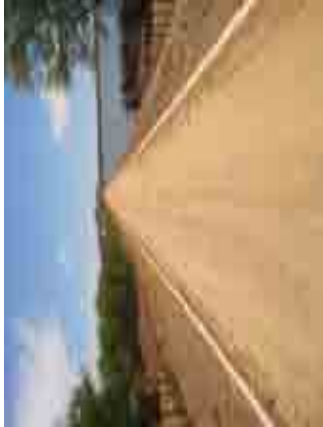
| LOCALIZAÇÃO / ANOMALIA | | | | | ILUSTRAÇÕES | |
|---|---|---|---|---|---|--|
| 1 | Erosões | PC | M | - | | |

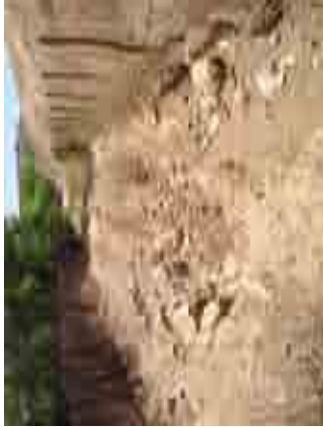
| LOCALIZAÇÃO / ANOMALIA | | | | | ILUSTRAÇÕES | |
|---|---|---|---|---|---|--|
| 11 | Desalinhamento do meio-fio | PC | M | - | | |

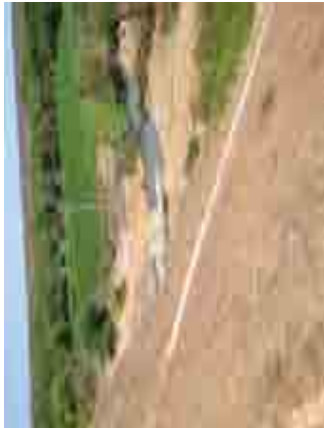
| LOCALIZAÇÃO / ANOMALIA | | | | | ILUSTRAÇÕES | |
|---|---|---|---|---|---|--|
| 2 | Fuga d'água | PC | M | - | | |
| 3 | Erosão nas ombreiras | PC | G | - | | |

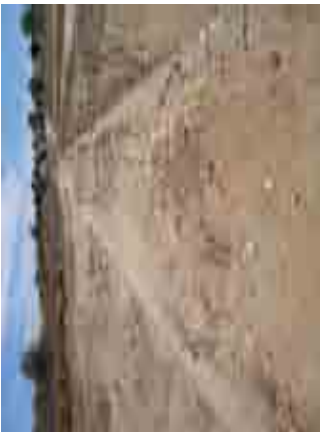
| LOCALIZAÇÃO / ANOMALIA | | | | | ILUSTRAÇÕES |
|---|---|---|---|---|---|
| 2 | Construções em áreas de proteção | PC | G | - | |

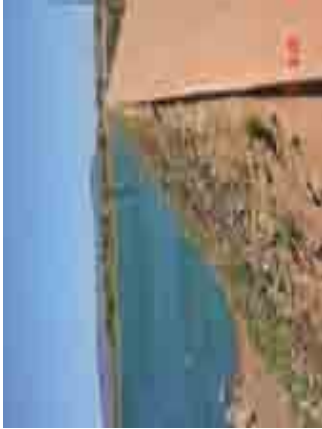
| LOCALIZAÇÃO / ANOMALIA | | | | | ILUSTRAÇÕES | |
|---|---|---|---|---|---|--|
| 11 | Desalinhamento do meio-fio | PV | P | - | | |

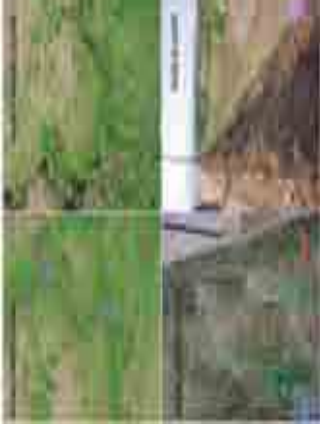
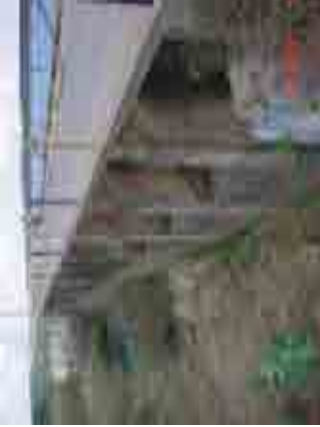
| LOCALIZAÇÃO / ANOMALIA | | | | | ILUSTRAÇÕES | |
|---|---|---|---|---|---|--|
| 2 | Fuga d'água | PC | G | - | | |

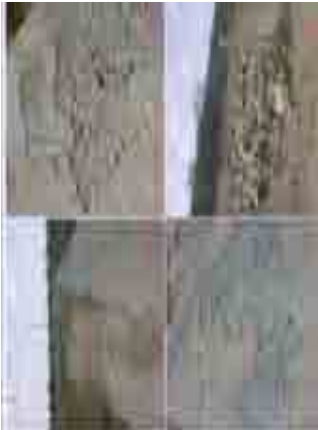
| LOCALIZAÇÃO / ANOMALIA | | | | | ILUSTRAÇÕES |
|---|---|---|---|---|---|
| 2 | Fuga d'água | DI | M | - | |

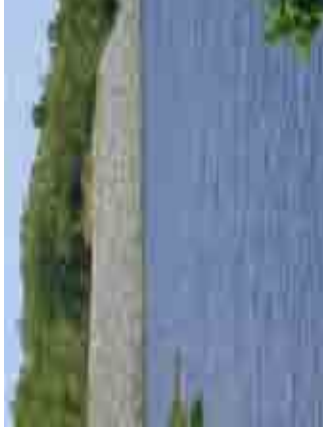
| LOCALIZAÇÃO / ANOMALIA | | | | | ILUSTRAÇÕES |
|---|---|---|---|---|---|
| 2 | Construções em áreas de proteção | PC | I | 1 | |

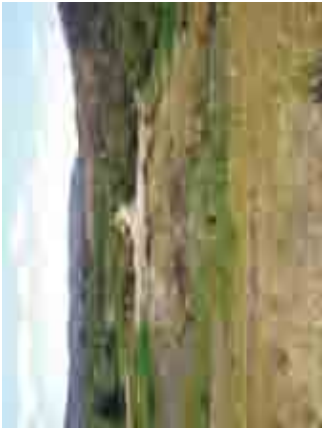
| LOCALIZAÇÃO / ANOMALIA | | | | | ILUSTRAÇÕES | |
|---|---|---|---|---|---|--|
| 1 | Construções irregulares próximas ao leito do rio | AU | I | 1 | | |
| 2 | Fuga d'água | PC | P | 1 | | |

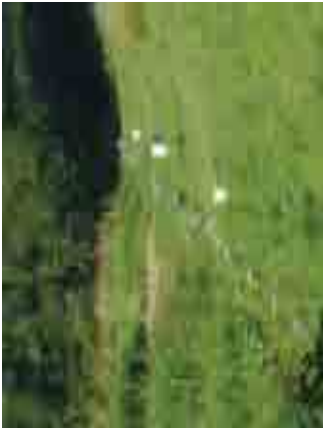
| LOCALIZAÇÃO / ANOMALIA | | | | | ILUSTRAÇÕES | |
|---|---|---|---|---|---|--|
| 1 | Rachaduras ou trincas no concreto | PC | - | - | | |
| 3 | Deterioração da superfície do concreto | PC | - | - | | |

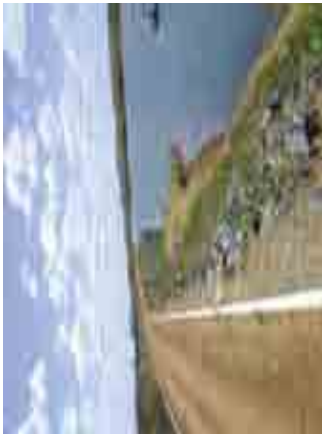
| LOCALIZAÇÃO / ANOMALIA | | | | | ILUSTRAÇÕES | |
|---|---|---|---|---|---|--|
| 2 | Construções em áreas de proteção | PC | P | 1 | | |

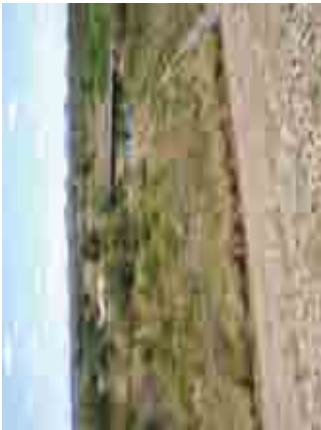
| LOCALIZAÇÃO / ANOMALIA | | | | | ILUSTRAÇÕES | |
|---|---|---|---|---|---|--|
| 2 | Fuga d'água | PC | - | - | | |
