Relatório Anual de Segurança de

# Barragens

Riscos e Inspeções - 2011

GOVERNO DO  
ESTADO DO CEARÁ  
*Secretaria dos Recursos Hídricos*

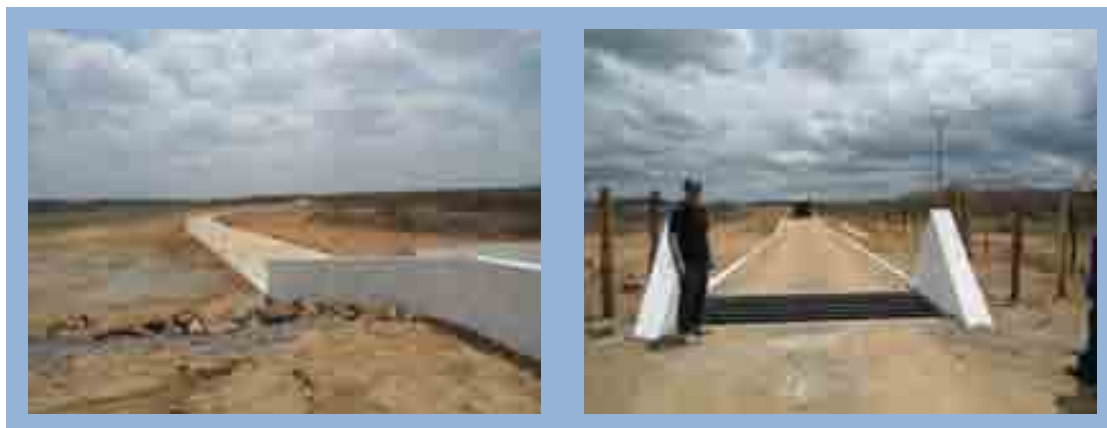
Figura 01 – Passagem Molhada.

Figura 02 – Mata Burro executado.

Houve a execução de uma passagem molhada no canal de restituição do vertedouro com o objetivo de conter a erosão regressiva existente. Também foram realizadas intervenções nas barragens principal e auxiliar, destacando-se os seguintes serviços:

- Execução de 1.197,00m de pavimentação em pedra tosca;
- Cerca com estaca de madeira (1.922,00m);
- Escadas de alvenaria de pedra;
- Drenagem da caixa de válvulas;
- Execução de dois mata-burros.

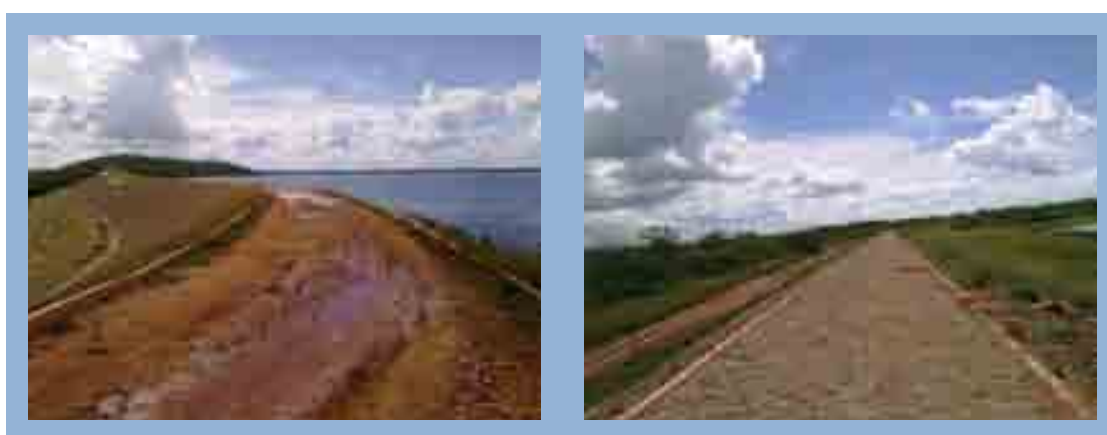
Figura 03 – Coroamento antes da recuperação.

Figura 04 – Coroamento após a recuperação.

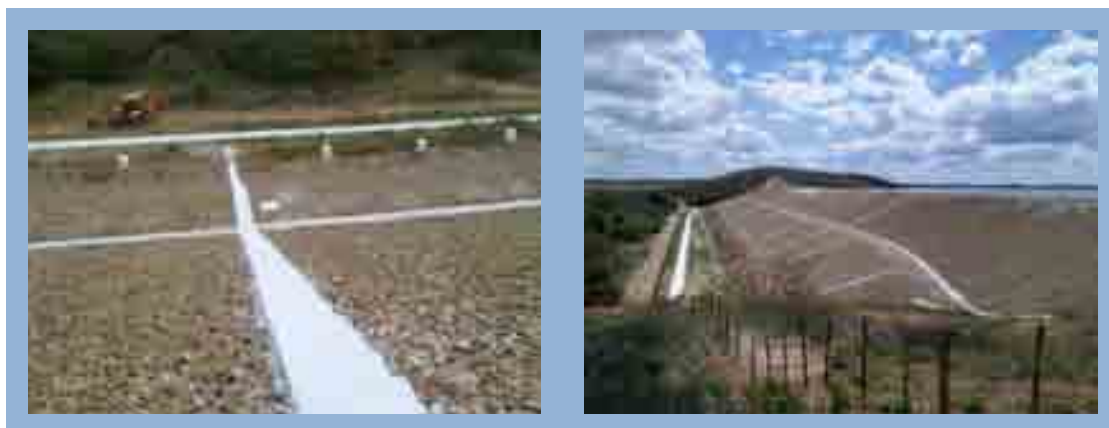
Figura 05 – Escada no talude de jusante.

Figura 06 – Vista da barragem após a recuperação.

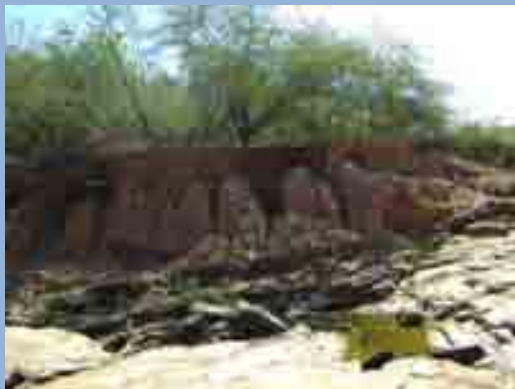
Figura 07 – Vista do talude erodido.

Desta maneira, foi realizado serviço de enrocamento nos taludes do canal de restituição para a estabilização, além do alteamento de 1,2 metros do muro direito da bacia de amortecimento para se evitar o transbordamento em outros vertimentos.

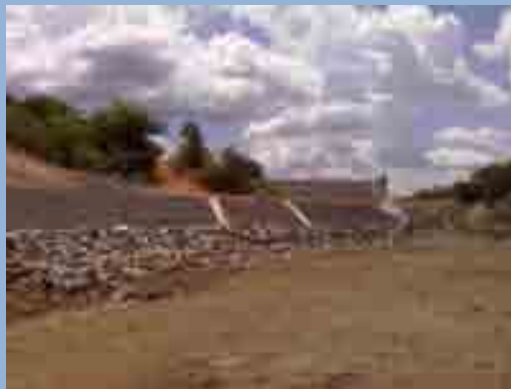
Figura 08 – Vista do canal após a intervenção.

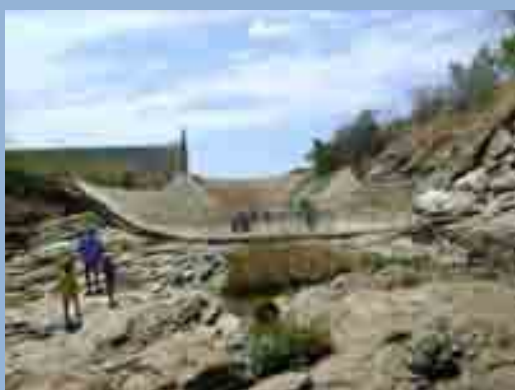
Figura 09 – Vista do canal antes da intervenção.

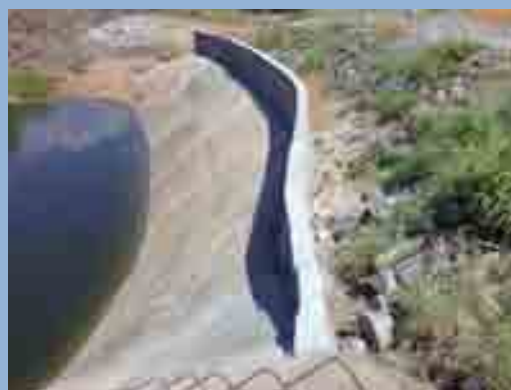
Figura 10 – Muro da bacia alteado.

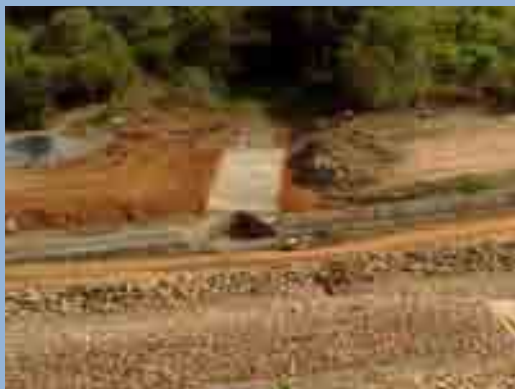
Figura 11 – Detalhe do bueiro executado.

Os serviços de recuperação realizados consistiram na execução de um bueiro para drenagem das calhas dos poços de alívio, alteamento das calhas dos poços de alívio, execução de escadas para acesso a instrumentação e serviços de enrocamento do canal de restituição do vertedouro.

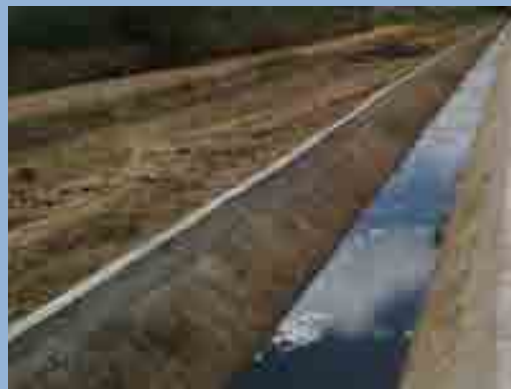
Figura 12 – Alteamento do canal dos poços de alívio.

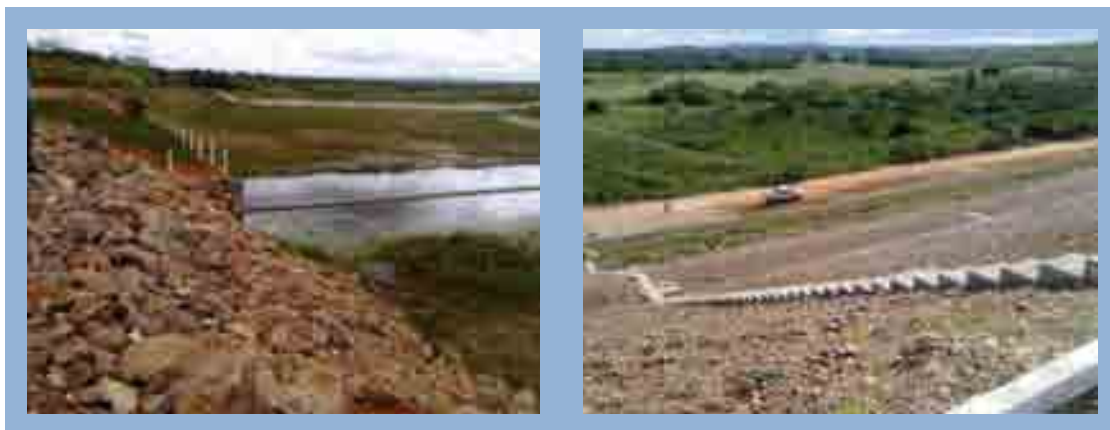
Figura 13 – Estabilização do canal de restituição.

Figura 14 – Escada de acesso à instrumentação.

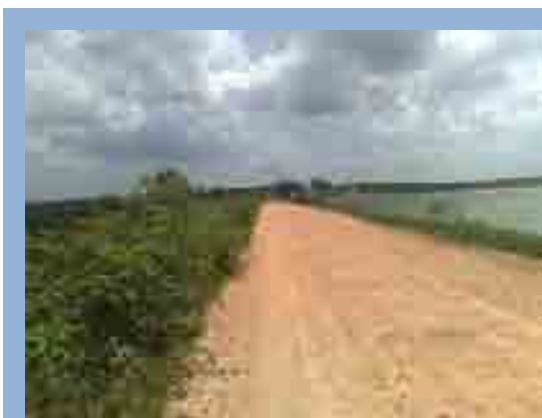
- Intensa vegetação no maciço da barragem;
- Revências no talude de jusante e áreas a jusante;
- Erosões e deficiências de drenagem no coroamento e taludes;
- Perigo de galgamento devido à pequena folga existente;
- Estruturas deficientes na tomada d'água.

Figura 15 – Coroamento antes da intervenção.

- Limpeza dos taludes, coroamento e área a jusante;
- Retirada das árvores de grande porte;
- Recuperação manual das erosões existentes;
- Alçamento da barragem;
- Execução de dreno invertido;
- Recuperação da caixa de válvulas.

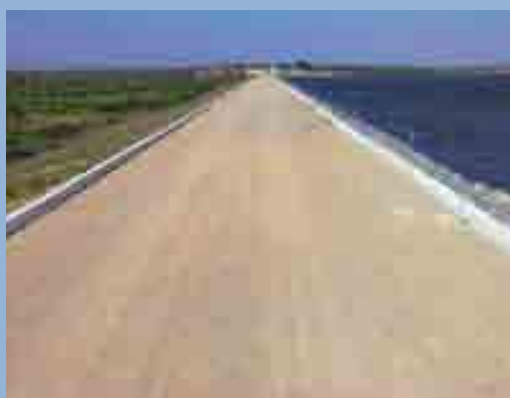
Figura 16 – Coroamento após a intervenção.

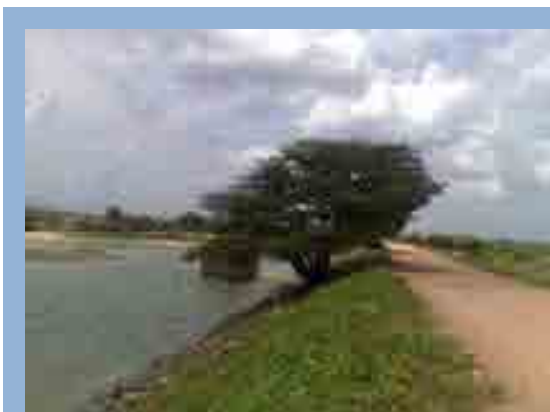
Figura 17 – Talude de montante antes da intervenção.

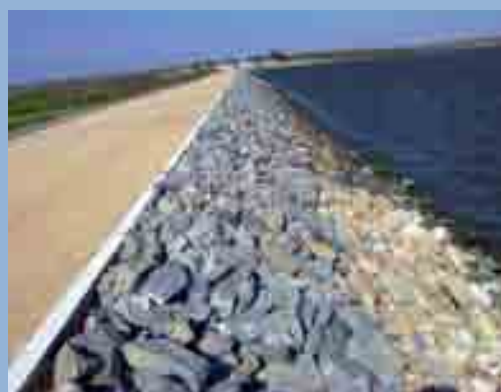
Figura 18 – Talude após a recuperação.

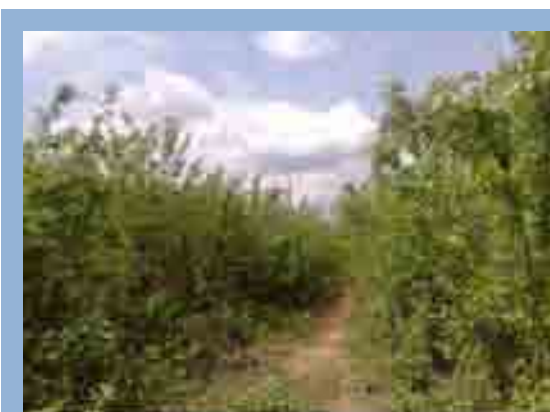
Figura 19 – Talude de jusante antes da intervenção.

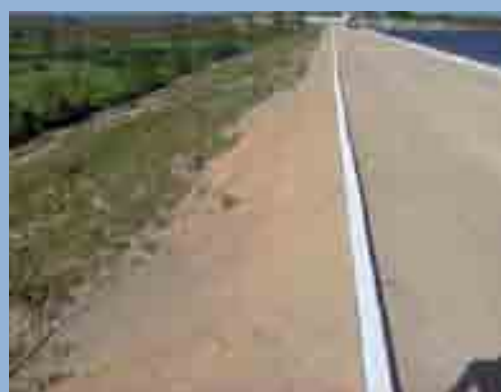
Figura 20 – Talude após a recuperação.

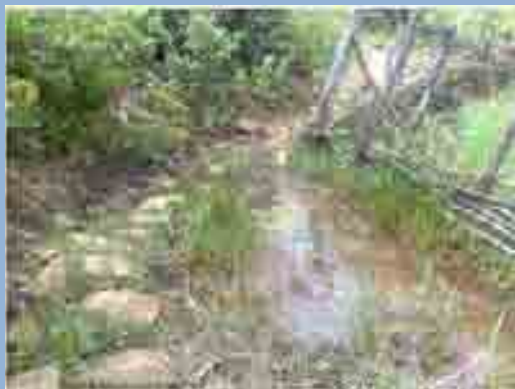
Figura 21 – Revência ao longo da Barragem.

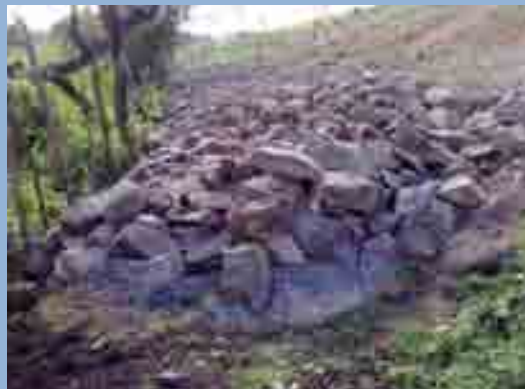
Figura 22 – Dreno invertido executado no pé do talude.

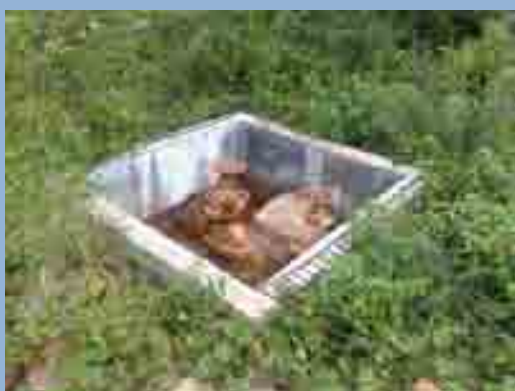
Figura 23 – Equipamento sem manutenção.

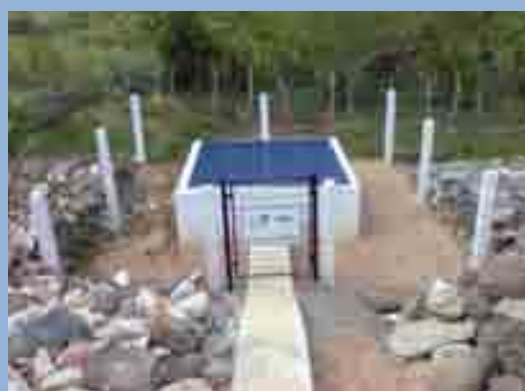
Figura 24 – Caixa de válvulas após a recuperação.

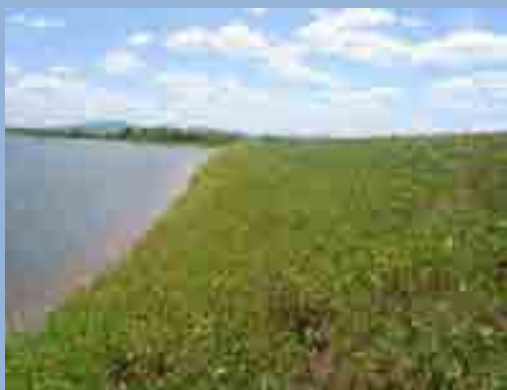
Figura 25 – Talude erodido e sem proteção.

- Recuperação e enrocamento no talude de montante;
- Recuperação do coroamento da barragem;
- Construção de passagem molhada no canal de restituição do vertedouro;
- Serviços de drenagem no talude de jusante;
- Construção da casa do AGIR.

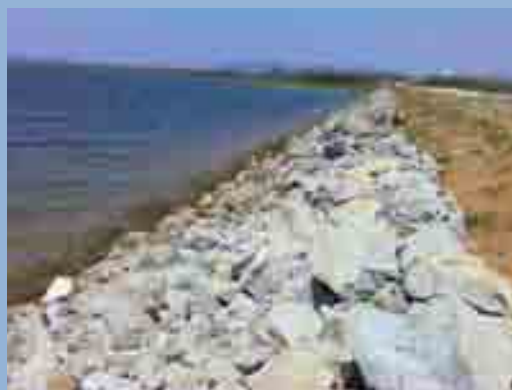
Figura 26 – Rip-rap no talude após intervenção.

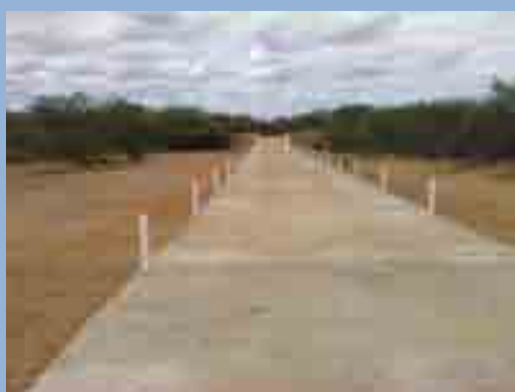
Figura 27 – Passagem molhada.

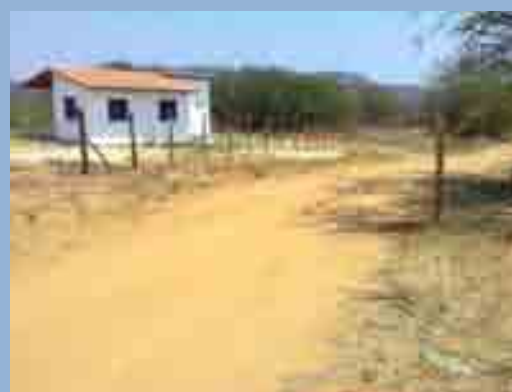
Figura 28 – Casa do AGIR.

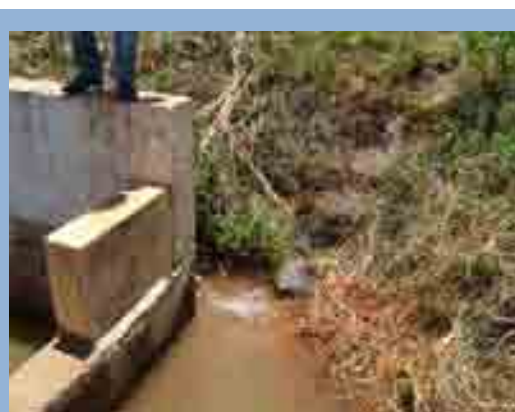
Figura 29 – Revências à jusante.

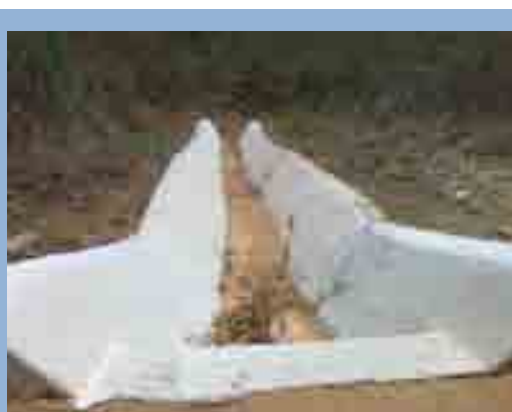
Figura 30 – Drenagem realizada.

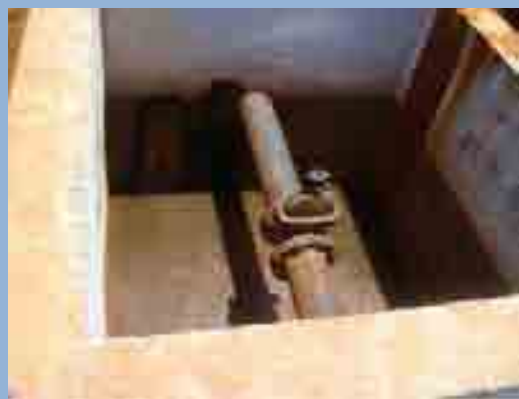
Figura 31 – Equipamento sem manutenção.

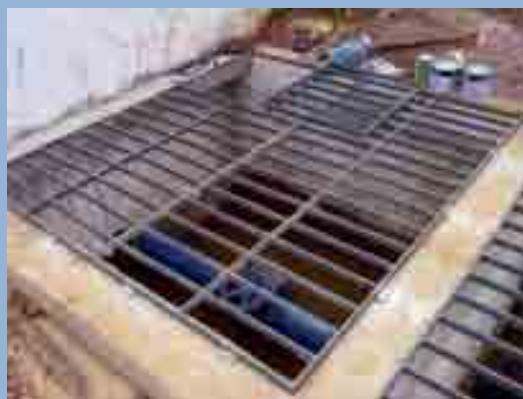
Figura 32 – Caixa de válvulas após a recuperação.

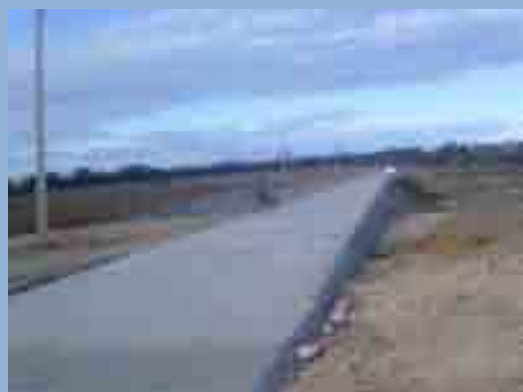
Figura 34 – Soleira após a recuperação

No sangradouro da barragem Sucesso, a COGERH realizou nos últimos anos várias intervenções localizadas na soleira da estrutura para a recuperação da deterioração da alvenaria de pedra, contudo estas intervenções foram ineficientes. Desta maneira, para a solução do problema, foi realizada a recuperação da laje da soleira através da construção de uma laje de concreto armado conforme pode ser verificado a seguir.

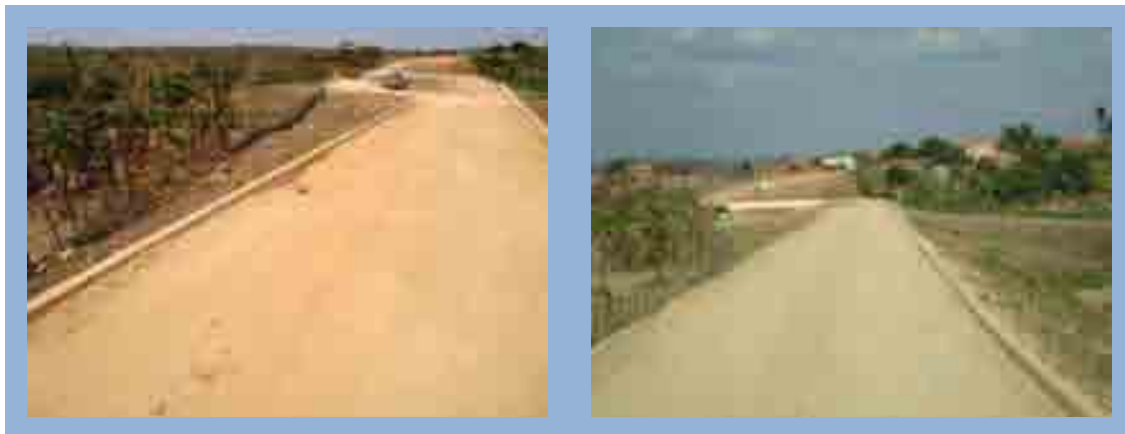
Figura 35 – Coroamento antes da recuperação.

Figura 36 – Coroamento após a recuperação.

Através dos serviços de locação de equipamentos para manutenção de barragens, fez-se a recuperação do coroamento das seguintes as barragens: Colinas, Monsenhor Tabosa, Muquém, Faé e Parambu.

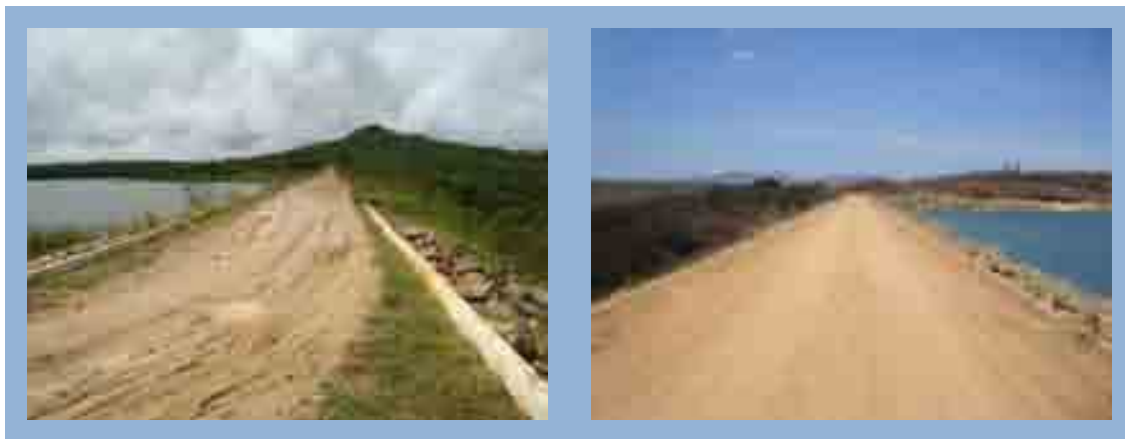
Figura 37 – Coroamento antes da recuperação.

Figura 38 – Coroamento após a recuperação.

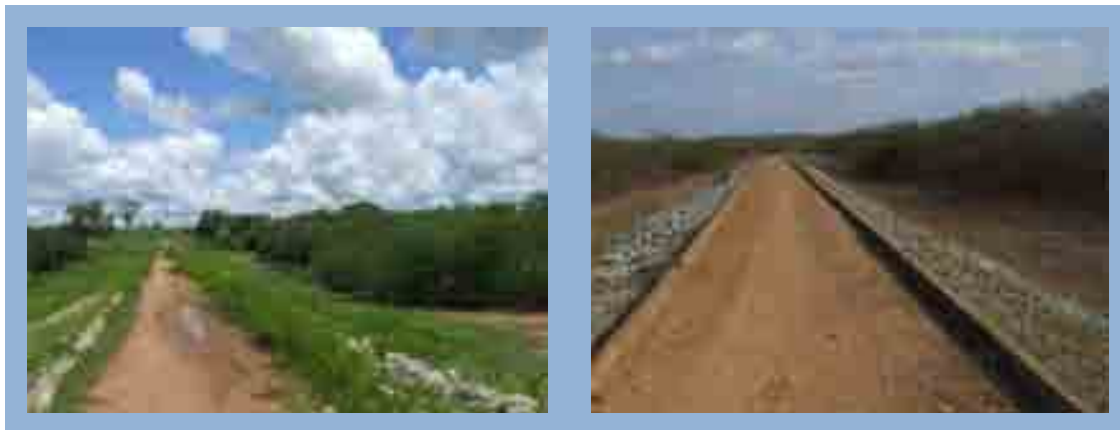
Figura 39 – Coroamento antes da recuperação.

Figura 40 – Coroamento após a recuperação.

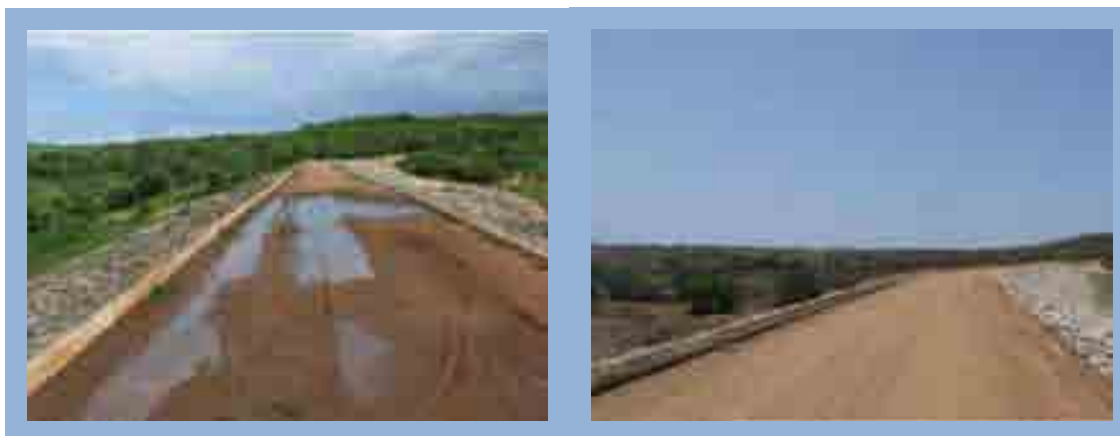
Figura 41 – Coroamento antes da recuperação.

Figura 42 – Coroamento após a recuperação.

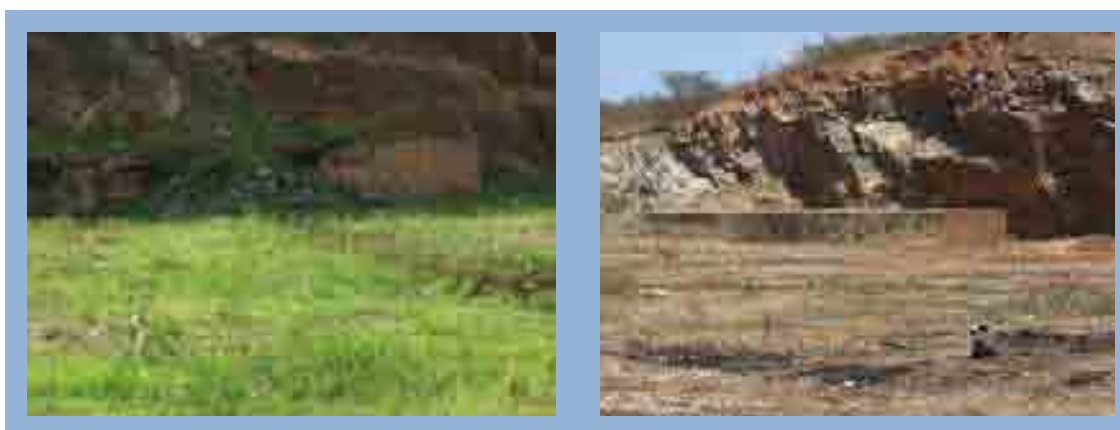
Figura 43 – Canal do vertedouro com vegetação.

Figura 44 – Canal do vertedouro após limpeza.

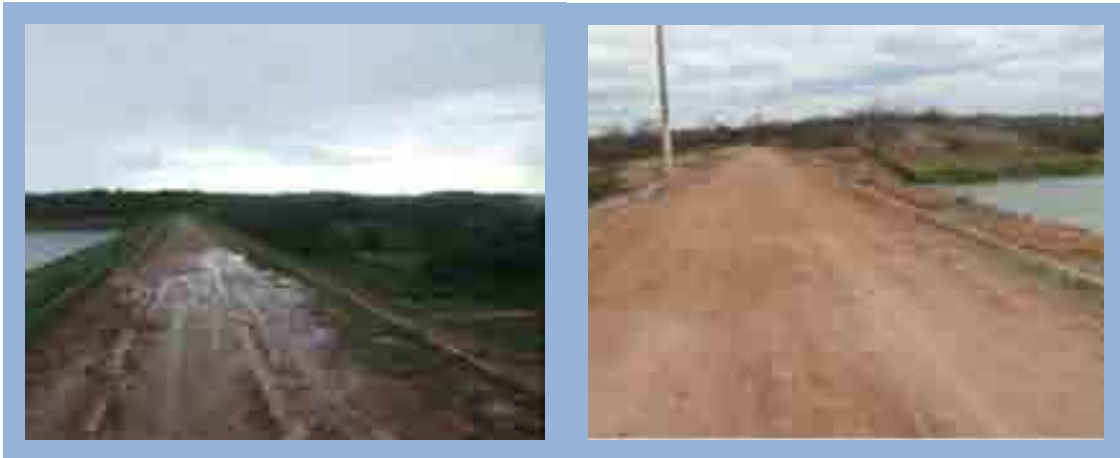
Figura 45 – Coroamento antes da recuperação.

Figura 46 – Coroamento após a recuperação.

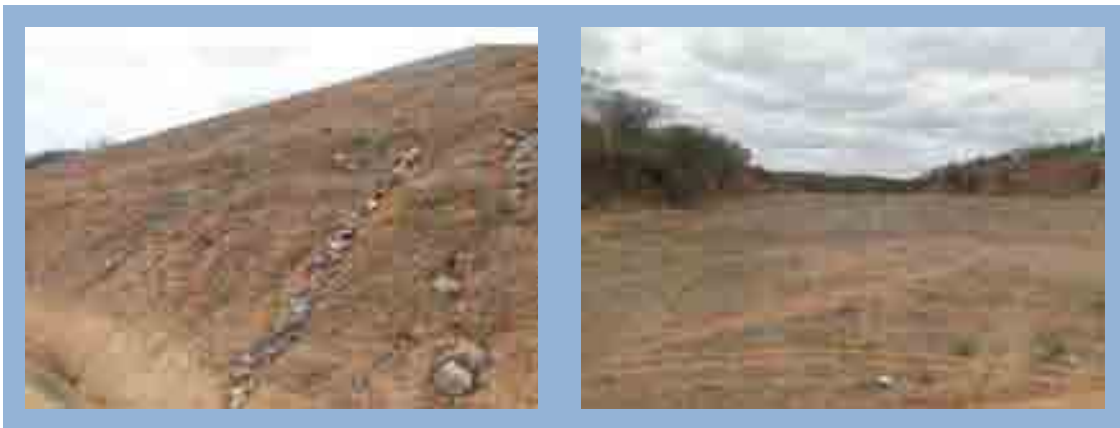
Figura 47 – Enrocamento nas erosões do talude.

Figura 48 – Canal do vertedouro após limpeza

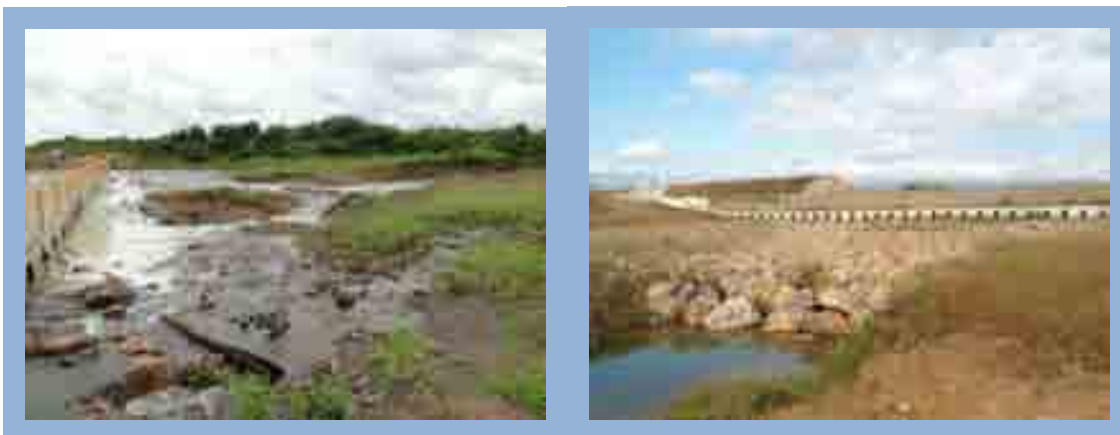
Figura 49 – Erosões regressivas no vertedouro.

Figura 50 – Enrocamento no canal do vertedouro.

Também foram realizados serviços de enrocamento nos sangradouros das barragens Angicos e Valério, conforme pode ser visualizado a seguir.

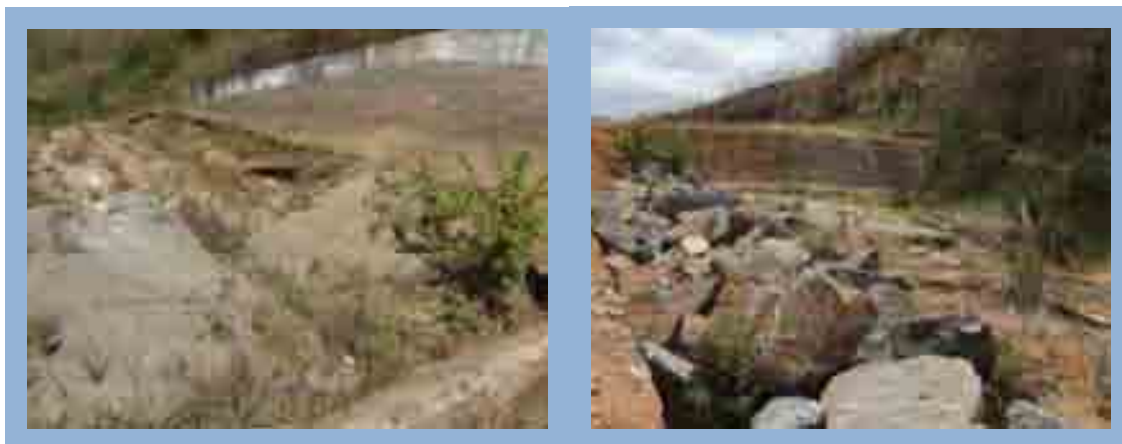
Figura 51 – Vertedouro antes da recuperação.

Figura 52 – Vertedouro após a recuperação.

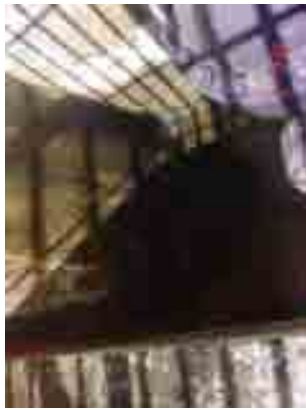
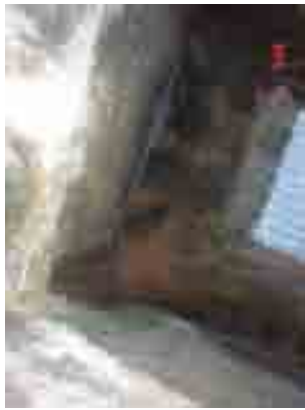
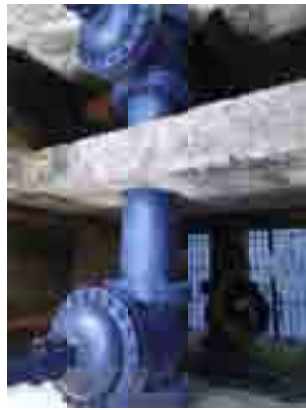
Ref. Item H

| LOCALIZAÇÃO / ANOMALIA | | | | | ILUSTRAÇÕES | |
|---|---|---|---|---|---|--|
| 6 | Erosão à jusante do medidor | PC | M | 1 | | |

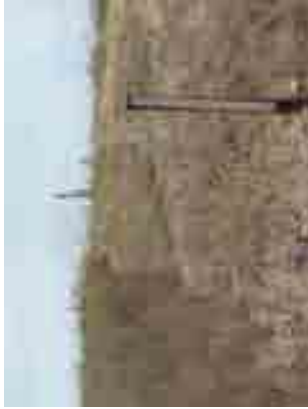
| LOCALIZAÇÃO / ANOMALIA | | | | | ILUSTRAÇÕES | |
|---|---|---|---|---|---|--|
| 1 | Réguas danificadas ou faltando | NE | - | - | <p>Ref. Item D</p> | |
| 2 | Construções em áreas de proteção | PV | M | - | | |

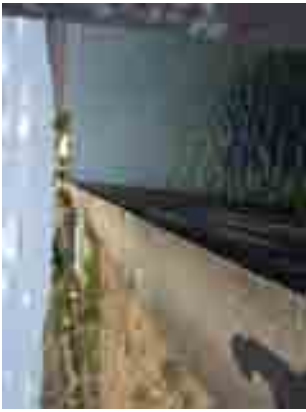
| LOCALIZAÇÃO / ANOMALIA | | | | | ILUSTRAÇÕES | |
|---|---|---|---|---|---|--|
| 5 | Deterioração da superfície do concreto | PC | G | - | | |
| 2 | Ocorrência de fissuras no concreto | PC | G | 1 | | |
| 4 | Deterioração da superfície do concreto | PC | G | 1 | | |

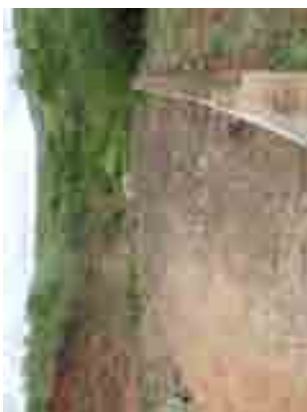
| LOCALIZAÇÃO / ANOMALIA | | | | | | ILUSTRAÇÕES | | | |
|---|---|---|---|---|---|---|---|---|--|
| 1 | Rachaduras ou trincas no concreto | PC | M | 2 | - | | | | |
| 3 | Deterioração da superfície do concreto | PC | M | 1 | - | | | | |

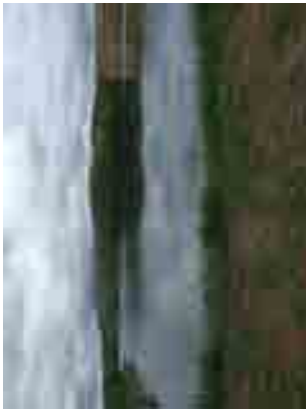
| LOCALIZAÇÃO / ANOMALIA | | | | | ILUSTRAÇÕES | |
|---|---|---|---|---|---|--|
| 11 | Gado pastando | PC | P | - | | |

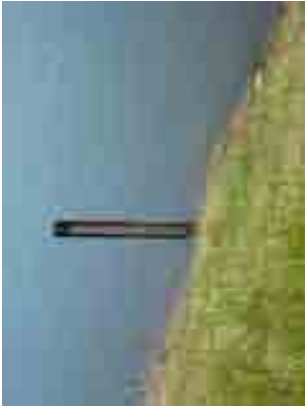
| LOCALIZAÇÃO / ANOMALIA | | | | | ILUSTRAÇÕES | |
|---|---|---|---|---|---|--|
| 3 | Poliuição por esgoto, lixo, entulho, pesticidas etc. | PC | G | 1 | <p>Ref. Item D</p> | |

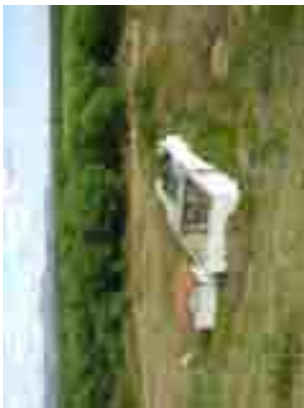
| LOCALIZAÇÃO / ANOMALIA | | | | | ILUSTRAÇÕES | |
|---|---|---|---|---|---|--|
| 1 | Corrosão e vazamentos na tubulação | PC | M | 1 | | |

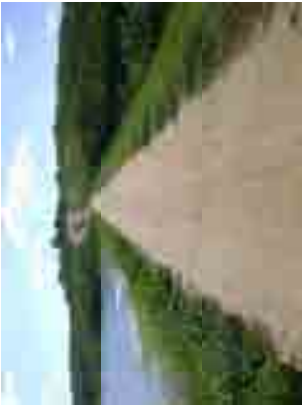
| LOCALIZAÇÃO / ANOMALIA | | | | | ILUSTRAÇÕES | |
|---|---|---|---|---|---|--|
| B | BARRAGEM | ST | MG | NP | <br>Ref. Item B.2 | |

| LOCALIZAÇÃO / ANOMALIA | | | | | ILUSTRAÇÕES | |
|---|---|---|---|---|---|--|
| 1 | Erosões | PC | M | 1 | | |

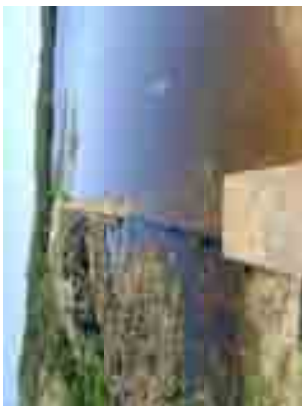
| LOCALIZAÇÃO / ANOMALIA | | | | | ILUSTRAÇÕES | |
|---|---|---|---|---|---|--|
| B.4 | REGIÃO A JUSANTE DA BARRAGEM | ST | MG | NP | <br>Ref. Item C.1 / C.2 | |

| LOCALIZAÇÃO / ANOMALIA | | | | | ILUSTRAÇÕES | |
|---|---|---|---|---|---|--|
| 1 | Construções irregulares próximas ao leito do rio | PC | G | - | | |

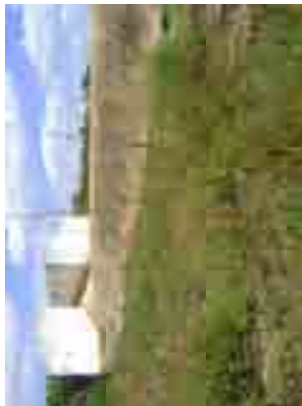
| LOCALIZAÇÃO / ANOMALIA | | | | | ILUSTRAÇÕES | |
|---|---|---|---|---|---|--|
| B.4 | REGIÃO A JUSANTE DA BARRAGEM | ST | MG | NP | <br>Ref. Item C.1 / C.3 | |

| LOCALIZAÇÃO / ANOMALIA | | | | | ILUSTRAÇÕES | |
|---|---|---|---|---|---|--|
| 1 | Construções irregulares próximas ao leito do rio | AU | G | 1 | | |

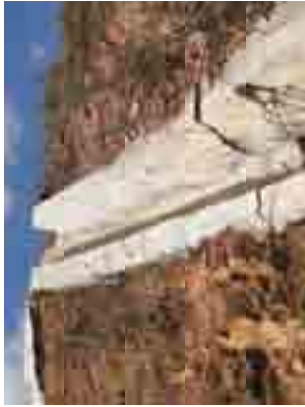
| LOCALIZAÇÃO / ANOMALIA | | | | | ILUSTRAÇÕES | |
|---|---|---|---|---|---|--|
| B.3 | TALUDE DE JUSANTE | ST | MG | NP | <br>Ref. Item B.3 | |

| LOCALIZAÇÃO / ANOMALIA | | | | | ILUSTRAÇÕES | |
|---|---|---|---|---|---|--|
| 2 | Escorregamentos | PC | P | - | | |

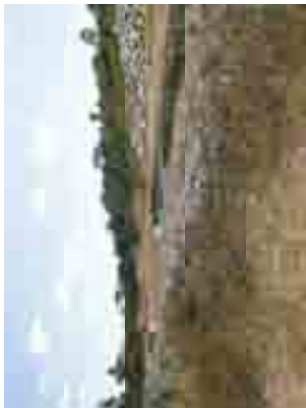
| LOCALIZAÇÃO / ANOMALIA | | | | | ILUSTRAÇÕES | |
|---|---|---|---|---|---|--|
| B.4 | REGIÃO A JUSANTE DA BARRAGEM | ST | MG | NP | <br>Ref. Item C.1 | |

| LOCALIZAÇÃO / ANOMALIA | | | | | ILUSTRAÇÕES | |
|---|---|---|---|---|---|--|
| 2 | Fuga d'água | PC | P | 1 | | |

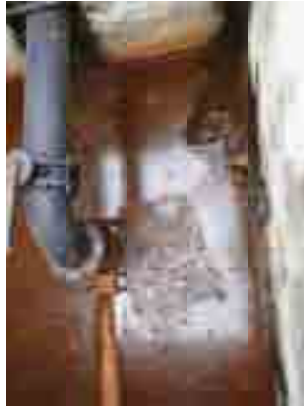
Ref. Item H

| LOCALIZAÇÃO / ANOMALIA | | | | | ILUSTRAÇÕES | |
|---|---|---|---|---|---|--|
| 6 | Erosão à jusante do medidor | PC | P | - | | |

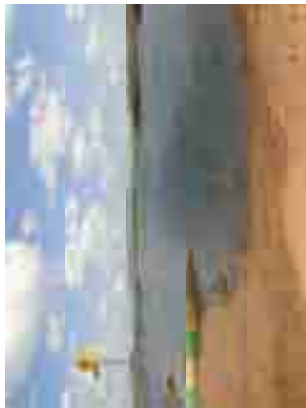
| LOCALIZAÇÃO / ANOMALIA | | | | | ILUSTRAÇÕES | |
|---|---|---|---|---|---|--|
| 1 | Réguas danificadas ou faltando | NE | - | - | <br>Ref. Item D | |

| LOCALIZAÇÃO / ANOMALIA | | | | | ILUSTRAÇÕES | |
|---|---|---|---|---|---|--|
| 2 | Construções em áreas de proteção | AU | M | 2 | | |
| 3 | Polição por esgoto, lixo, entulho, pesticidas etc. | PC | M | 1 | | |
| 11 | Gado pastando | PC | M | 1 | | |

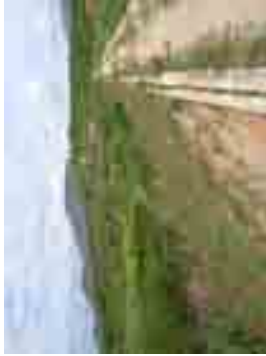
Ref. Item B.3

| LOCALIZAÇÃO / ANOMALIA | | | | | ILUSTRAÇÕES | |
|---|---|---|---|---|---|--|
| 2 | Fuga d'água | PC | M | 1 | | |

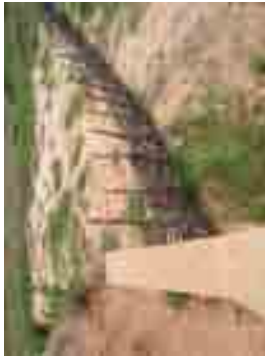
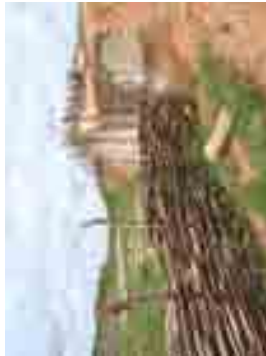
Ref. Item C.4

| LOCALIZAÇÃO / ANOMALIA | | | | | ILUSTRAÇÕES | |
|---|---|---|---|---|---|--|
| 5 | Deterioração da superfície do concreto | PC | M | 2 | | |

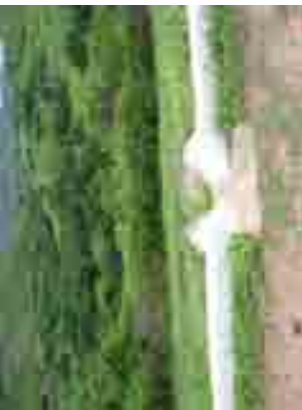
| LOCALIZAÇÃO / ANOMALIA | | | | | ILUSTRAÇÕES | |
|---|---|---|---|---|---|--|
| B.4 | REGIÃO A JUSANTE DA BARRAGEM | ST | MG | NP | <br>Ref. Item B.4 | |

| LOCALIZAÇÃO / ANOMALIA | | | | | ILUSTRAÇÕES | |
|---|---|---|---|---|---|--|
| 2 | Fuga d'água | PC | M | 1 | | |

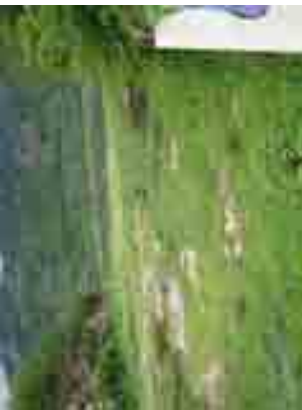
| LOCALIZAÇÃO / ANOMALIA | | | | | ILUSTRAÇÕES | |
|---|---|---|---|---|---|--|
| C | SANGRADOIRO/VERTEDOURO | ST | MG | NP | <br>Ref. Item C.1 | |

| LOCALIZAÇÃO / ANOMALIA | | | | | ILUSTRAÇÕES | |
|---|---|---|---|---|---|--|
| 1 | Árvores e arbustos | PV | I | - | | |
| 1 | Rachaduras ou trincas no concreto | PC | I | - | | |
| 3 | Deterioração da superfície do concreto | PC | I | - | | |

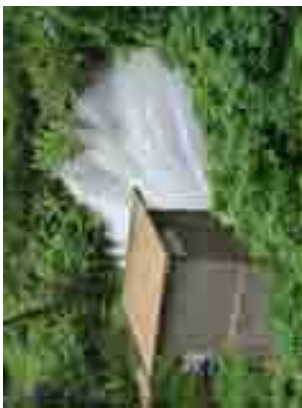
| LOCALIZAÇÃO / ANOMALIA | | | | | ILUSTRAÇÕES | |
|---|---|---|---|---|---|--|
| <b>H ESTRUTURA DE SAÍDA</b> | | | | | <p>Ref. Item H</p> | |

| LOCALIZAÇÃO / ANOMALIA | | | | | ILUSTRAÇÕES | |
|---|---|---|---|---|---|--|
| 1 | Corrosão e vazamentos na tubulação | PC | M | 1 | | |
| 2 | Sinais de abrasão ou cavitação | PC | M | 1 | | |
| 9 | Vazamento nos dispositivos de controle | PC | M | 1 | | |

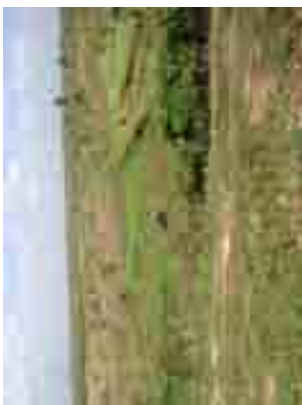
Ref. Item B.4

| LOCALIZAÇÃO / ANOMALIA | | | | | | | ILUSTRAÇÕES |
|---|---|---|---|---|---|---|---|
| 2 | Fuga d'água | AU | P | 1 | | | |

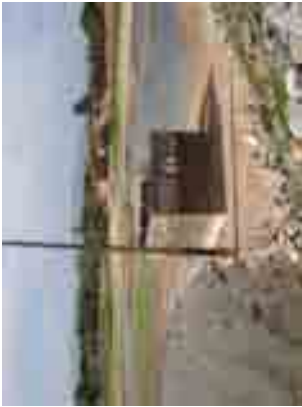
| LOCALIZAÇÃO / ANOMALIA | | | | | ILUSTRAÇÕES | |
|---|---|---|---|---|---|--|
| 1 | Réguas danificadas ou faltando | NE | - | - | <p>Ref. Item D</p> | |

| LOCALIZAÇÃO / ANOMALIA | | | | | ILUSTRAÇÕES | |
|---|---|---|---|---|---|--|
| 2 | Construções em áreas de proteção | PC | P | - | | |
| 3 | Polição por esgoto, lixo, entulho, pesticidas etc. | PC | M | - | | |

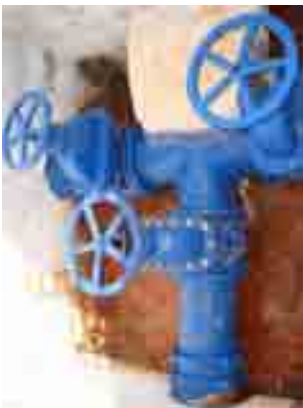
| LOCALIZAÇÃO / ANOMALIA | | | | | ILUSTRAÇÕES | |
|---|---|---|---|---|---|--|
| 1 | Corrosão e vazamentos na tubulação | PV | I | - | <p>Ref. Item H</p> | |

| LOCALIZAÇÃO / ANOMALIA | | | | | ILUSTRAÇÕES | |
|---|---|---|---|---|---|--|
| 9 | Vazamento nos dispositivos de controle | PV | I | - | | |

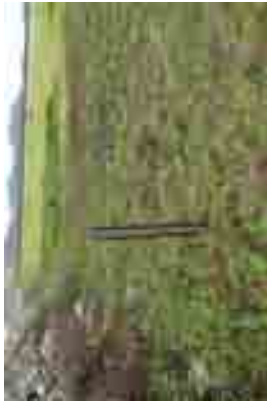
| LOCALIZAÇÃO / ANOMALIA | | | | | ILUSTRAÇÕES | |
|---|---|---|---|---|---|--|
| 2 | Construções em áreas de proteção | PC | G | 1 | | |

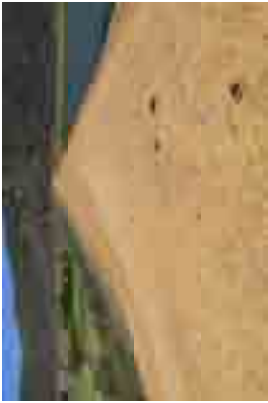
| LOCALIZAÇÃO / ANOMALIA | | | | | ILUSTRAÇÕES | |
|---|---|---|---|---|---|--|
| 1 | Erosões | PC | G | 1 | | |

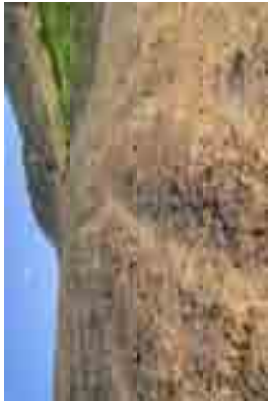
| LOCALIZAÇÃO / ANOMALIA | | | | | ILUSTRAÇÕES | |
|---|---|---|---|---|---|--|
| 1 | Erosões | PC | M | 1 | | |
| 2 | Escorregamentos | PC | M | 1 | | |

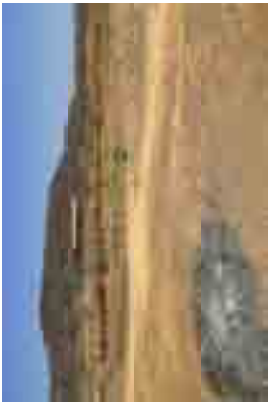
| LOCALIZAÇÃO / ANOMALIA | | | | | ILUSTRAÇÕES | |
|---|---|---|---|---|---|--|
| 2 | Fuga d'água | PC | M | 1 | | |

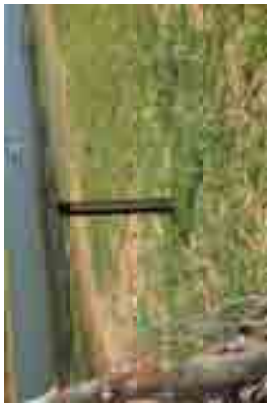
| LOCALIZAÇÃO / ANOMALIA | | | | | ILUSTRAÇÕES | |
|---|---|---|---|---|---|--|
| 1 | Réguas danificadas ou faltando | PC | M | 1 | | |
| 2 | Construções em áreas de proteção | PC | G | 1 | | |

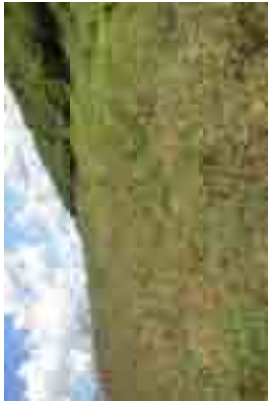
| LOCALIZAÇÃO / ANOMALIA | | | | | ILUSTRAÇÕES | |
|---|---|---|---|---|---|--|
| 1 | Erosões | PC | M | 1 | | |
| 13 | Sinais de fuga d'água ou áreas úmidas | PC | P | 1 | | |
| 14 | Carreamento de material na água dos drenos | PC | P | 1 | | |

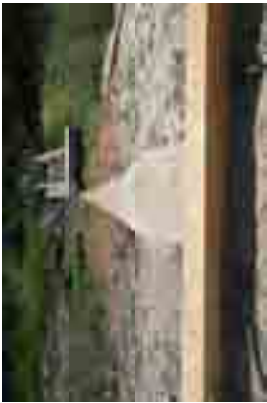
| LOCALIZAÇÃO / ANOMALIA | | | | | ILUSTRAÇÕES | |
|---|---|---|---|---|---|--|
| 2 | Fuga d'água | PC | G | 1 | | |

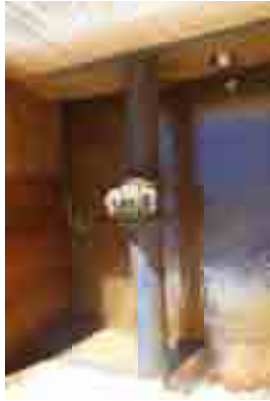
Ref. Item H

| LOCALIZAÇÃO / ANOMALIA | | | | | ILUSTRAÇÕES | |
|---|---|---|---|---|---|--|
| 1 | Corrosão e vazamentos na tubulação | PC | M | 1 | | |
| 9 | Vazamento nos dispositivos de controle | PC | G | 1 | | |

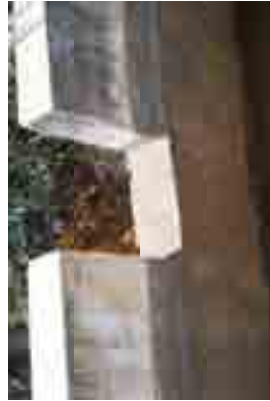
Ref. Item I

| LOCALIZAÇÃO / ANOMALIA | | | | | ILUSTRAÇÕES | |
|---|---|---|---|---|---|--|
| 6 | Erosão à jusante do medidor | PC | M | 1 | | |

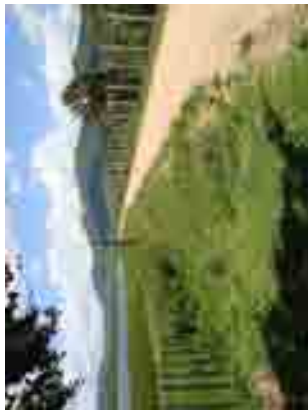
Ref. Item B.1

| LOCALIZAÇÃO / ANOMALIA | | | | | ILUSTRAÇÕES | |
|---|---|---|---|---|---|---|
| 13 | Sinais de fuga d'água ou áreas úmidas | PV | I | 1 | - | - |

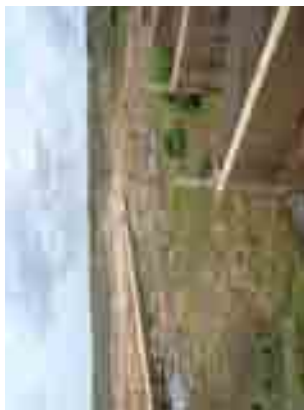
| LOCALIZAÇÃO / ANOMALIA | | | | | | ILUSTRAÇÕES | |
|---|---|---|---|---|---|---|---|
| B.4 | 1 | Construções irregulares próximas ao leito do rio | PV | M | 1 | | |
| 2 | 2 | Fuga d'água | PV | I | 1 | | |

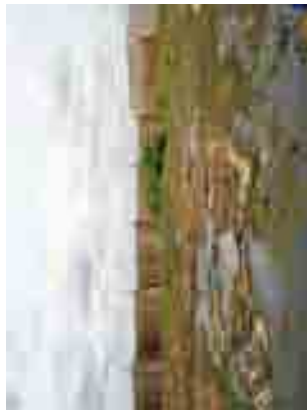
| LOCALIZAÇÃO / ANOMALIA | | | | | ILUSTRAÇÕES | |
|---|---|---|---|---|---|--|
| 2 | Construções em áreas de proteção | PC | M | 1 | | |

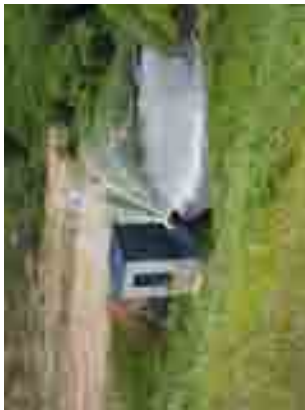
Ref. Item H

| LOCALIZAÇÃO / ANOMALIA | | | | | | ILUSTRAÇÕES | |
|---|---|---|---|---|--|---|--|
| 2 | Corrosão da placa | AU | M | 1 | | | |

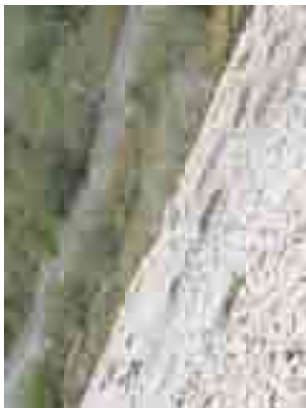
| LOCALIZAÇÃO / ANOMALIA | | | | | ILUSTRAÇÕES | |
|---|---|---|---|---|---|--|
| 2 | Fuga d'água | PV | P | 1 | | |

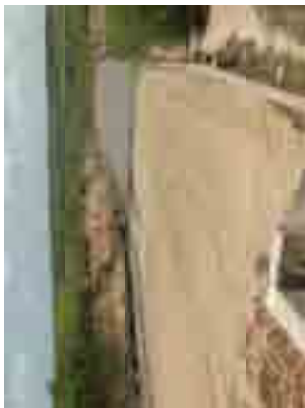
| LOCALIZAÇÃO / ANOMALIA | | | | | ILUSTRAÇÕES | |
|---|---|---|---|---|---|--|
| 1 | Rachaduras ou trincas no concreto | PC | M | 1 | | |
| 3 | Deterioração da superfície do concreto | PC | M | 1 | | |
| 5 | Juntas danificadas | PC | M | 1 | | |

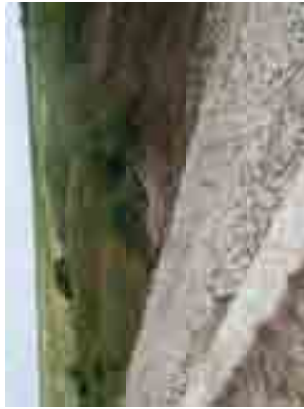
Ref. Item H

| LOCALIZAÇÃO / ANOMALIA | | | | | ILUSTRAÇÕES | |
|---|---|---|---|---|---|--|
| 2 | Corrosão da placa | PC | M | - | | |

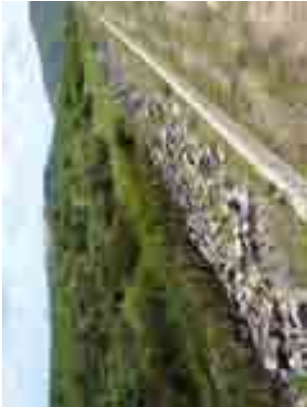
| LOCALIZAÇÃO / ANOMALIA | | | | | ILUSTRAÇÕES | |
|---|---|---|---|---|---|--|
| 2 | Fuga d'água | PC | G | 1 | | |

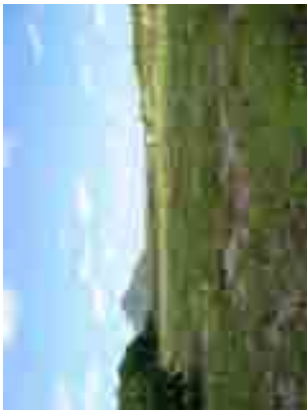
| LOCALIZAÇÃO / ANOMALIA | | | | | ILUSTRAÇÕES | |
|---|---|---|---|---|---|--|
| 1 | Rachaduras ou trincas no concreto | PV | M | - | | |
| 3 | Deterioração da superfície do concreto | PV | M | - | | |

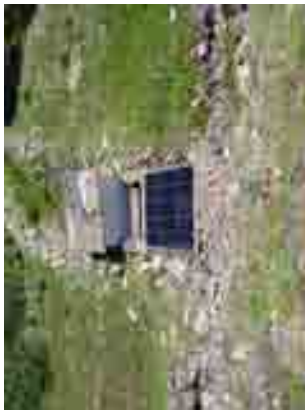
Ref. Item H

| LOCALIZAÇÃO / ANOMALIA | | | | | ILUSTRAÇÕES | |
|---|---|---|---|---|---|--|
| 2 | Corrosão da placa | PV | M | - | | |

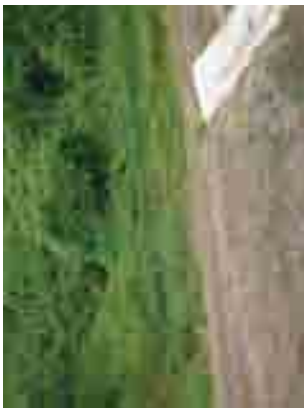
| LOCALIZAÇÃO / ANOMALIA | | | | | ILUSTRAÇÕES | |
|---|---|---|---|---|---|--|
| 2 | Fuga d'água | PC | M | 1 | | |

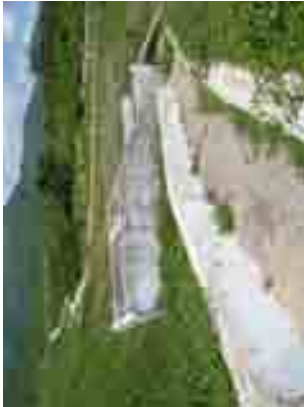
| LOCALIZAÇÃO / ANOMALIA | | | | | ILUSTRAÇÕES | |
|---|---|---|---|---|---|---|
| 2 | Construções em áreas de proteção | PC | M | 1 | | |
| 3 | Polição por esgoto, lixo, entulho, pesticidas etc. | PC | M | 1 | | |
| 9 | Desmatamentos na área de proteção | PC | M | 1 | | |

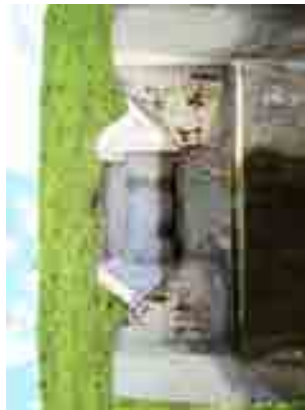
| LOCALIZAÇÃO / ANOMALIA | | | | | ILUSTRAÇÕES | |
|---|---|---|---|---|---|--|
| <b>H ESTRUTURA DE SAÍDA</b> | | | | | <p>Ref. Item I</p> | |

| LOCALIZAÇÃO / ANOMALIA | | | | | ILUSTRAÇÕES | |
|---|---|---|---|---|---|--|
| 1 | Corrosão e vazamentos na tubulação | PV | M | 1 | | |

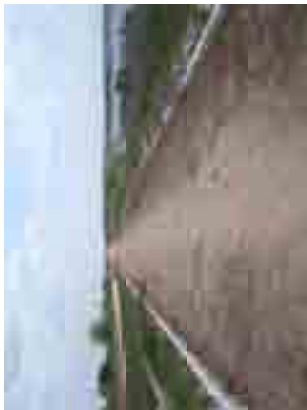
| LOCALIZAÇÃO / ANOMALIA | | | | | | | ILUSTRAÇÕES |
|---|---|--|--|---|---|---|---|
| A | | | | ST | MG | NP | <br>Ref. Item B.2 |

| LOCALIZAÇÃO / ANOMALIA | | | | | | | ILUSTRAÇÕES |
|---|---|--|--|---|---|---|---|
| 2 | Falta de material para manutenção | | | PV | M | - | |

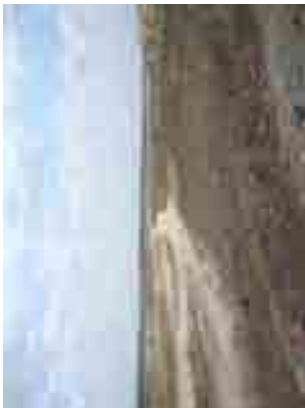
| LOCALIZAÇÃO / ANOMALIA | | | | | | | ILUSTRAÇÕES |
|---|---|--|--|---|---|---|---|
| 1 | Construções irregulares próximas ao leito do rio | | | NE | - | - | <br>Ref. Item C.1 |

| LOCALIZAÇÃO / ANOMALIA | | | | | | | ILUSTRAÇÕES |
|---|---|--|--|---|---|---|---|
| 2 | Fuga d'água | | | PV | I | 1 | |
| 3 | Erosão nas ombreiras | | | PC | M | 1 | |

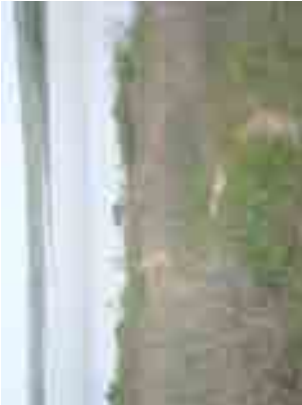
| LOCALIZAÇÃO / ANOMALIA | | | | | ILUSTRAÇÕES | |
|---|---|---|---|---|---|---|
| 1 | Réguas danificadas ou faltando | NE | - | - | <p>Ref. Item D</p> | |

| LOCALIZAÇÃO / ANOMALIA | | | | | ILUSTRAÇÕES | |
|---|---|---|---|---|---|---|
| 3 | Polição por esgoto, lixo, entulho, pesticidas etc. | PC | M | 1 | | |

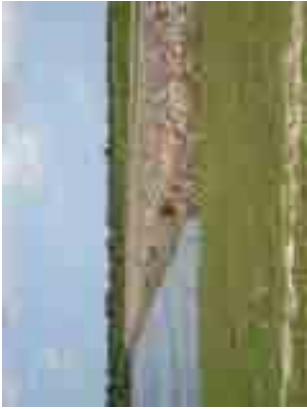
| LOCALIZAÇÃO / ANOMALIA | | | | | ILUSTRAÇÕES | |
|---|---|---|---|---|---|--|
| A | INFRAESTRUTURA OPERACIONAL | ST | MG | NP | <br>Ref. Item B.1 | |

| LOCALIZAÇÃO / ANOMALIA | | | | | ILUSTRAÇÕES | |
|---|---|---|---|---|---|--|
| 2 | Falta de material para manutenção | PC | M | - | | |

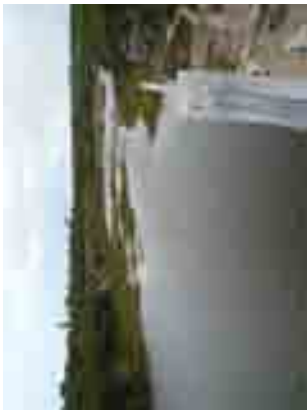
| LOCALIZAÇÃO / ANOMALIA | | | | | ILUSTRAÇÕES | |
|---|---|---|---|---|---|--|
| C | SANGRADOIRO/VERTEDOURO | ST | MG | NP | <br>Ref. Item C.1 | |

| LOCALIZAÇÃO / ANOMALIA | | | | | ILUSTRAÇÕES | |
|---|---|---|---|---|---|--|
| 3 | Deterioração da superfície do concreto | PV | M | 1 | | |

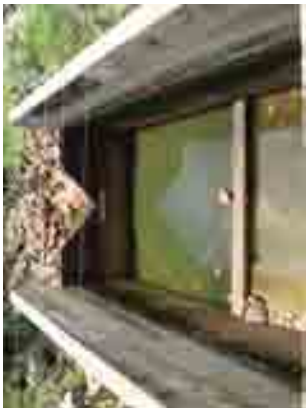
| LOCALIZAÇÃO / ANOMALIA | | | | | | ILUSTRAÇÕES | |
|---|---|---|---|---|--|---|--|
| H | ESTRUTURA DE SAÍDA | ST | MG | NP | | <br>Ref. Item I | |

| LOCALIZAÇÃO / ANOMALIA | | | | | | ILUSTRAÇÕES | |
|---|---|---|---|---|--|---|--|
| 1 | Corrosão e vazamentos na tubulação | PC | M | 1 | | | |

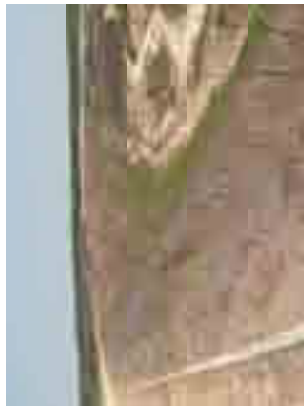
| LOCALIZAÇÃO / ANOMALIA | | | | | | | ILUSTRAÇÕES |
|---|---|---|---|---|---|---|---|
| A | | | | ST | MG | NP | <br>Ref. Item B.1 |

| LOCALIZAÇÃO / ANOMALIA | | | | | | | ILUSTRAÇÕES |
|---|---|---|---|---|---|---|---|
| 2 | Falta de material para manutenção | PV | M | 1 | | | |

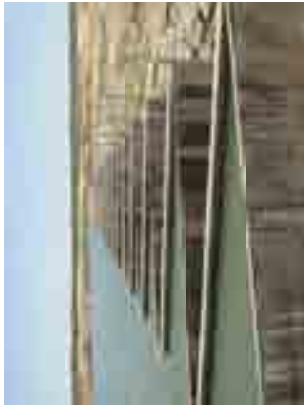
| LOCALIZAÇÃO / ANOMALIA | | | | | | | | | | ILUSTRAÇÕES | |
|---|---|---|--|--|---|---|---|---|---|---|--|
| B.4 | | REGIÃO A JUSANTE DA BARRAGEM | | | | ST | MG | NP | <br>Ref. Item B.4 | <br>Ref. Item C.1 / C.2 / C.4 | |

| LOCALIZAÇÃO / ANOMALIA | | | | | | | | | | ILUSTRAÇÕES | |
|---|---|---|--|--|---|---|---|---|---|---|--|
| 1 | Rachaduras ou trincas no concreto | | | | PC | M | 1 | | | | |
| 3 | Deterioração da superfície do concreto | | | | PC | M | 1 | | | | |
