Relatório Anual de Segurança de

# Barragens

Riscos e Inspeções - 2011

GOVERNO DO  
ESTADO DO CEARÁ  
*Secretaria dos Recursos Hídricos*

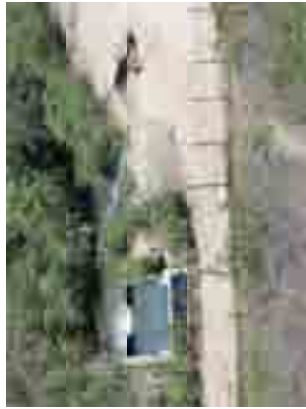
Ref. Item H / I

| LOCALIZAÇÃO / ANOMALIA | | | | | ILUSTRAÇÕES | |
|---|---|---|---|---|---|--|
| 1 | Corrosão e vazamentos na tubulação | PC | M | 1 | | |
| 2 | Corrosão da placa | PC | M | 1 | | |
| 6 | Erosão à jusante do medidor | PC | M | 1 | | |

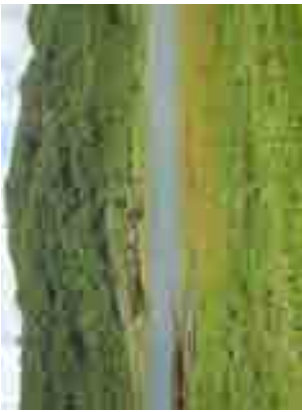
| LOCALIZAÇÃO / ANOMALIA | | | | | ILUSTRAÇÕES | |
|---|---|---|---|---|---|---|
| 2 | Construções em áreas de proteção | PC | G | 1 | | |
| 11 | Gado pastando | PC | G | 1 | | |

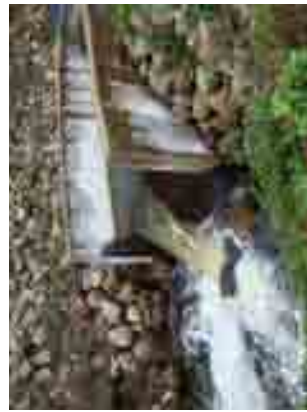
Ref. Item I

| LOCALIZAÇÃO / ANOMALIA | | | | | ILUSTRAÇÕES | |
|---|---|---|---|---|---|--|
| 2 | Corrosão da placa | PC | M | 1 | | |

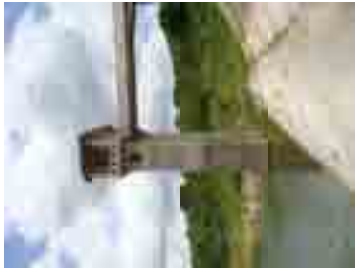
| LOCALIZAÇÃO / ANOMALIA | | | | | | ILUSTRAÇÕES | |
|---|---|---|---|---|--|---|--|
| 1 | Hastes (travada no mancal, corrosão e empenamento) | PC | M | 1 | | | |
| 2 | Base dos mancais (corrosão, falta de chumbadores) | PC | M | 1 | | | |
| 4 | Corrosão nos mancais | PC | M | 1 | | | |
| 6 | Falta de indicador de abertura | PC | M | 1 | | | |

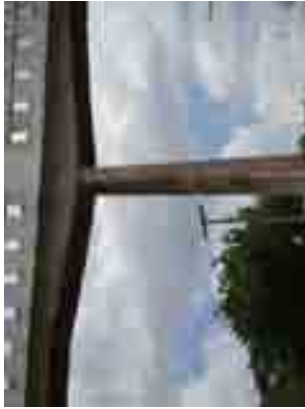
| LOCALIZAÇÃO / ANOMALIA | | | | | | ILUSTRAÇÕES | |
|---|---|---|---|---|--|---|--|
| 7 | Deterioração do portão do abrigo de manobra | PC | M | 1 | | | |
| 9 | Deterioração da instalação de controle | PV | M | 1 | | | |

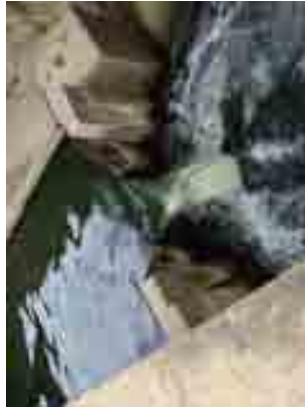
| LOCALIZAÇÃO / ANOMALIA | | | | | | ILUSTRAÇÕES | |
|---|---|---|---|---|--|---|--|
| 2 | Corrosão da placa | PC | M | 1 | | | |

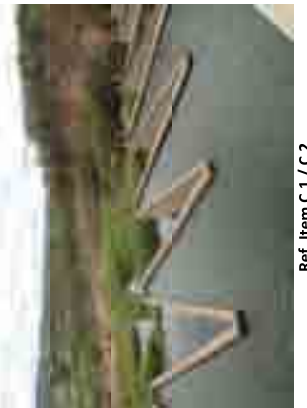
| LOCALIZAÇÃO / ANOMALIA | | | | | ILUSTRAÇÕES | |
|---|---|---|---|---|---|--|
| 1 | Árvore e arbustos | PC | P | 1 | | |

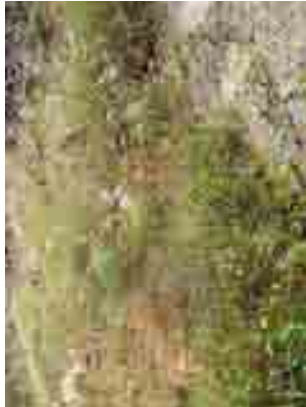
| LOCALIZAÇÃO / ANOMALIA | | | | | | | ILUSTRAÇÕES |
|---|---|---|---|---|--|---|---|
| 2 | Fuga d'água | PC | G | 2 | | | |
| 3 | Erosão nas ombreiras | PC | G | 1 | | | |

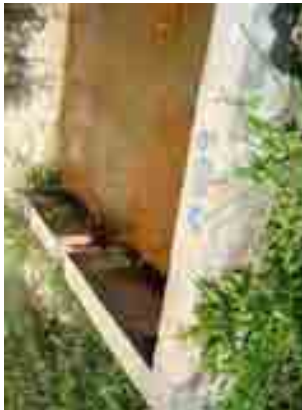
| LOCALIZAÇÃO / ANOMALIA | | | | | | ILUSTRAÇÕES | | |
|---|---|---|---|---|---|---|---|--|
| 2 | Construções em áreas de proteção | AU | G | 1 | | | | |
| 3 | Polluição por esgoto, lixo, entulho, pesticidas etc. | AU | G | 1 | | | | |

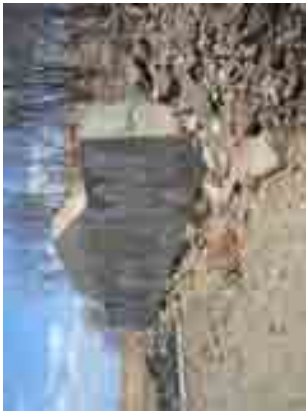
| LOCALIZAÇÃO / ANOMALIA | | | | | ILUSTRAÇÕES | |
|---|---|---|---|---|---|--|
| 2 | Construções em áreas de proteção | PC | G | - | | |

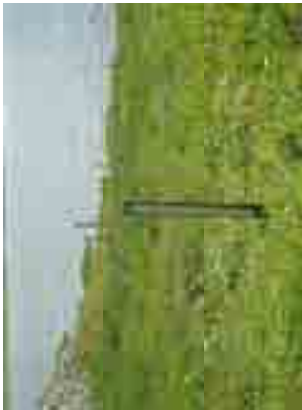
| LOCALIZAÇÃO / ANOMALIA | | | | | ILUSTRAÇÕES | |
|---|---|---|---|---|---|--|
| 2 | Construções em áreas de proteção | PC | G | - | | |
| 3 | Poliuição por esgoto, lixo, entulho, pesticidas etc. | PC | G | - | | |

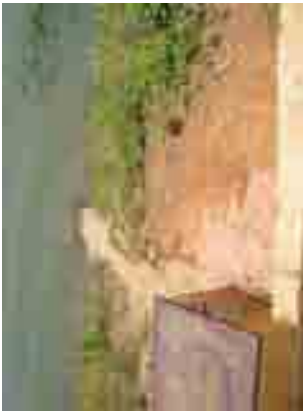
| LOCALIZAÇÃO / ANOMALIA | | | | | ILUSTRAÇÕES | |
|---|---|---|---|---|---|--|
| 2 | Construções em áreas de proteção | PC | G | - | | |

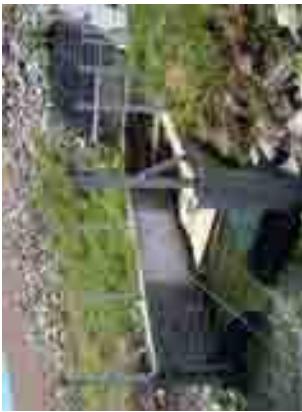
| LOCALIZAÇÃO / ANOMALIA | | | | | ILUSTRAÇÕES | |
|---|---|---|---|---|---|--|
| <b>H ESTRUTURA DE SAÍDA</b> | | | | | <p>Ref. Item D</p> | |
| 1 | Corrosão e vazamentos na tubulação | PC | G | - | | |
| 9 | Vazamento nos dispositivos de controle | PV | M | 1 | | |

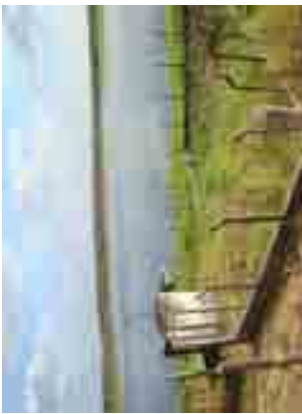
| LOCALIZAÇÃO / ANOMALIA | | | | | ILUSTRAÇÕES |
|---|---|---|---|---|---|
| 11 | Gado pastando | PC | M | - | <br>Ref. Item D |

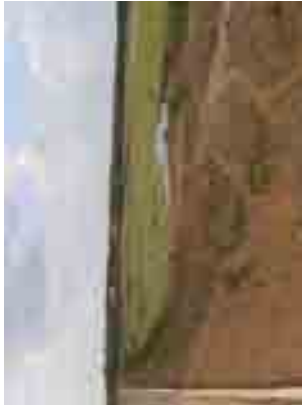
Ref. Item D

| LOCALIZAÇÃO / ANOMALIA | | | | | ILUSTRAÇÕES | |
|---|---|---|---|---|---|--|
| 1 | Hastes (travada no mancal, corrosão e empenamento) | ST | MG | NP | | |
| 1 | Pecas fixas (corrosão, amassamento da guia e falha na pintura) | ST | MG | NP | | |
