Relatório Anual de Segurança de

Barragens

Riscos e Inspeções - 2013

**GOVERNO DO
ESTADO DO CEARÁ**
Secretaria dos Recursos Hídricos

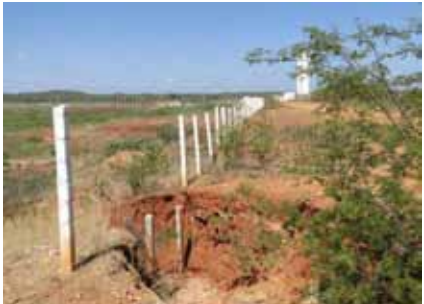
<p>Ref. Item A</p>	
1	Falta de documentação sobre a barragem	NE	-	-		
2	Falta de material para manutenção	PV	M	0		
3	Falta de treinamento do responsável local (agir)	NE	-	-		
4	Precariedade de acesso de veículos	NE	-	-		
5	Falta de energia elétrica	NE	-	-		
6	Falta de sistema de comunicação eficiente	NE	-	-		
7	Falta ou deficiência de cercas de proteção e mata-burro	NE	-	-		
8	Falta ou deficiência nas placas de aviso	PC	M	0		
9	Falta de acompanhamento da administração regional	NE	-	-		
10	Falta de manuais de operação e manutenção dos equipamentos hidromecânicos e elétricos	PC	G	0		
B	BARRAGEM

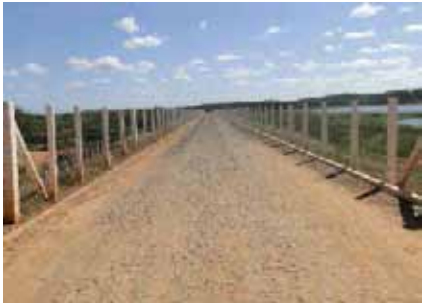
6	Árvores e arbustos	PC	P	0		
7	Erosão nos encontros das ombreiras	NE	-	-		
8	Canaletas quebradas ou obstruídas	NE	-	-		
9	Formigueiros, cupinzeiros ou tocas de animais	NE	-	-		
B.2	COROAMENTO	ST	MG	NP		
1	Erosões	NE	-	-		
2	Rachaduras	NE	-	-		
3	Falta de pavimentação	NE	-	-		
4	Falha na pavimentação	NE	-	-		
5	Afundamentos e buracos	NE	-	-		
6	Árvores e arbustos	NE	-	-		
7	Defeitos na drenagem	NE	-	-		
8	Defeitos no meio-fio	NE	-	-		
9	Formigueiros, cupinzeiros ou tocas de animais	NE	-	-		
10	Sinais de movimento	NE	-	-		
11	Desalinhamento do meio-fio	NE	-	-		
B.3	TALUDE DE JUSANTE	ST	MG	NP		
1	Erosões	NE	-	-		
2	Escorregamentos	NE	-	-		
3	Rachadura / afundamento (laje de concreto)	NE	-	-		
4	Falha na proteção granular	NE	-	-		
5	Falha na proteção vegetal	NE	-	-		
6	Afundamentos e buracos	NE	-	-		
7	Árvores e arbustos	DS	-	-		
8	Erosão nos encontros das ombreiras	NE	-	-		
9	Cavernas e buracos nas ombreiras	NE	-	-

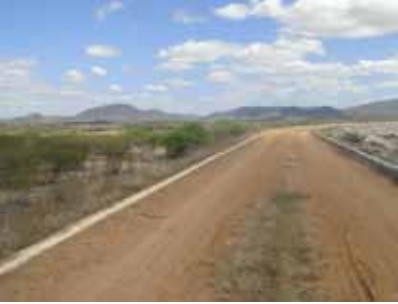
Ref. Item B.2.3

1	Erosões	NE	-	-		
2	Rachaduras	PV	M	0		
3	Falta de pavimentação	PV	G	0		
4	Falha na pavimentação	NE	-	-		
5	Afundamentos e buracos	PV	M	0		
6	Árvores e arbustos	NE	-	-		
7	Defeitos na drenagem	NE	-	-		
8	Defeitos no meio-fio	NE	-	-		
9	Formigueiros, cupinzeiros ou tocas de animais	NE	-	-		
10	Sinais de movimento	NE	-	-		
11	Desalinhamento do meio-fio	NE	-	-		
B.3	TALUDE DE JUSANTE	ST	MG	NP

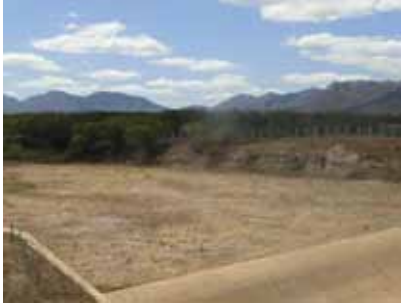
1	Construções irregulares próximas ao rio	PV	P	0		
2	Fuga d'água	NE	-	-		
3	Erosões	NE	-	-		
4	Cavernas e buracos nas ombreiras	NE	-	-		
5	Árvores e arbustos na faixa de proteção	NE	-	-		
B.5	INSTRUMENTAÇÃO GEOTÉCNICA	ST	MG	NP

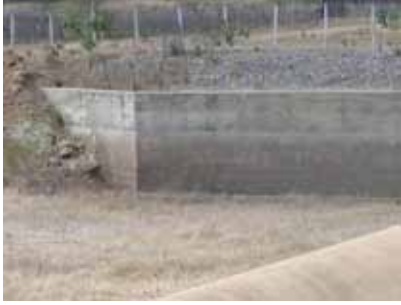
6	Erosão na base do canal de restituição (erosão regressiva)	PC	G	0		
7	Construções irregulares (aterro, casa, cerca, etc.)	NE	-	-		
C.2	ESTRUTURA FIXAÇÃO DA SOLEIRA	ST	MG	NP

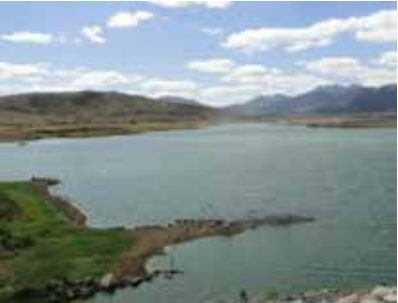
Ref. Item D.1

LOCALIZAÇÃO / ANOMALIA					ILUSTRAÇÕES							
D	RESERVATÓRIO	ST	MG	NP								
1	Réguas danificadas ou faltando	DI	I	0

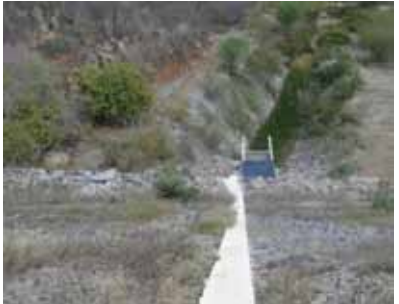
Ref. Item I

14	Falta ou deficiência nas grades de proteção dos dispositivos	PC	I	0					
15	Defeitos na cerca de proteção	NE	-	-					
I MEDIDOR DE VAZÃO DA ESTRUTURA DE SAÍDA					ST	MG	NP		
1	Ausência de placa medidora de vazão	NE	-	-					
2	Corrosão na placa	NE	-	-					
3	Defeitos no concreto	NE	-	-					
4	Falta da escala de leitura de vazão	NE	-	-					
5	Assoreamento da câmara de medição	NE	-	-					
6	Erosão à jusante do medidor	NE	-	-

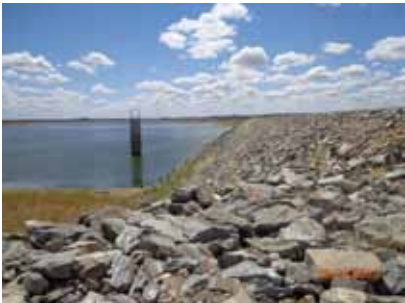
<p>Ref. Item B.1</p>	
1	Falta de documentação sobre a barragem	NE	-	-		
2	Falta de material para manutenção	NE	-	-		
3	Falta de treinamento do responsável local (agir)	DS	-	-		
4	Precariedade de acesso de veículos	NE	-	-		
5	Falta de energia elétrica	NE	-	-		
6	Falta de sistema de comunicação eficiente	DS	-	-		
7	Falta ou deficiência de cercas de proteção e mata-burro	DI	M	0		
8	Falta ou deficiência nas placas de aviso	PC	M	0		
9	Falta de acompanhamento da administração regional	NE	-	-		
10	Falta de manuais de operação e manutenção dos equipamentos hidromecânicos e elétricos	PC	G	0		
B	BARRAGEM

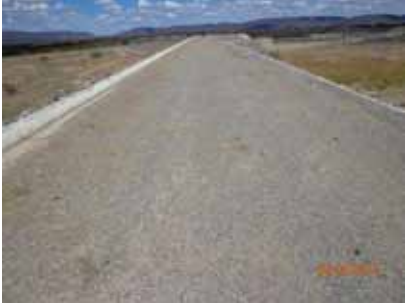
<p>Ref. Item B.2</p>	
B.1	TALUDE DE MONTANTE	ST	MG	NP		
1	Erosões	NE	-	-		
2	Escorregamentos	NE	-	-		
3	Rachadura / afundamento (laje de concreto)	NA	-	-		
4	Rip-rap incompleto, destruído ou deslocado	NE	-	-		
5	Afundamentos e buracos	NE	-	-

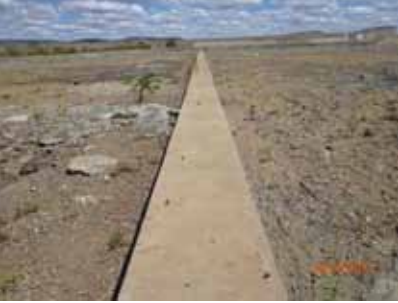
<p>Ref. Item C.2</p>	
1	Acesso precário aos instrumentos	NE	-	-		
2	Piezômetros entupidos ou defeituosos	NE	-	-		
3	Marcos de recalque defeituosos	NE	-	-		
4	Medidores de vazão de percolação defeituosos	NA	-	-		
5	Falta de instrumentação	NE	-	-		
6	Falha de registro de leituras da instrumentação	NE	-	-		
7	Deficiência no poço de alívio	NA	-	-		
C	SANGRADOURO/VERTEDOURO

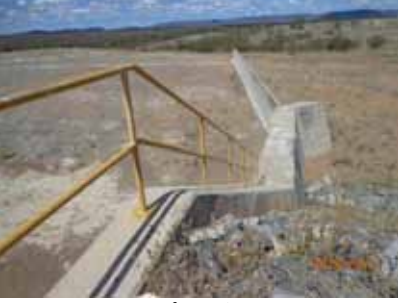
<p>Ref. Item C.4</p>	
C.1	CANAIS DE APROXIMAÇÃO E RESTITUIÇÃO	ST	MG	NP		
1	Árvores e arbustos	NE	-	-		
2	Obstrução ou entulhos	NE	-	-		
3	Desalinhamento dos taludes dos muros laterais	NE	-	-		
4	Erosões ou escorregamentos nos taludes	NE	-	-

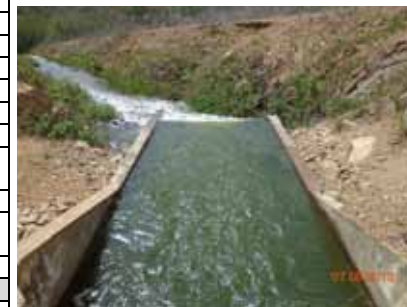
Ref. Item I

2	Corrosão na placa	NE	-	-	
3	Defeitos no concreto	NE	-	-	
4	Falta da escala de leitura de vazão	PC	M	0	
5	Assoreamento da câmara de medição	NE	-	-	
6	Erosão à jusante do medidor	NE	-	-

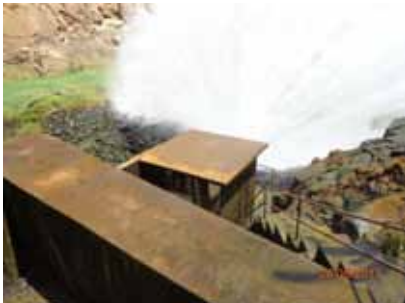
<p>Ref. Item D.6</p>

<p>Ref. Item G</p>				
8	Corrosão, amassamento da guia e falha na pintura do stop-log	NI	-	-					
9	Defeito no acionamento do stop-log	NI	-	-					
10	Defeito na estrutura de içamento	NI	-	-					
D.5	GALERIA DA TOMADA D'ÁGUA	ST	MG	NP					
1	Corrosão e vazamentos na tubulação	NI	-	-					
2	Sinais de abrasão ou cavitação	NI	-	-					
3	Defeitos nas juntas	NI	-	-					
4	Deformação do conduto	NI	-	-					
5	Desalinhamento do conduto	NI	-	-					
6	Vazamento nos dispositivos de controle	NI	-	-					
D.6	ESTRUTURA DE SAÍDA	ST	MG	NP					
1	Corrosão e vazamentos na tubulação	NE	-	-					
2	Ruídos estranhos	NE	-	-					
3	Defeitos nos dispositivos de controle	NE	-	-					
4	Trincas ou surgências de água no concreto	NE	-	-					
5	Precariedade de acesso (árvores e arbustos)	NE	-	-					
6	Vazamento nos dispositivos de controle	NE	-	-

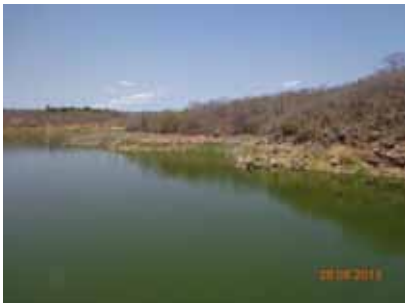
<p>Ref. Item E</p>

7	Construções irregulares à jusante	NE	-	-					
8	Falta de drenagem na caixa de válvulas	NE	-	-					
9	Presença de entulho dentro da caixa de válvulas	NE	-	-					
10	Defeitos na cerca de proteção	NE	-	-					
E	RESERVATÓRIO								
1	Réguas danificadas ou faltando	NE	-	-					
2	Construções em área de proteção	PC	I	0					
3	Polição por esgoto, lixo ou pesticida etc.	NE	-	-					
4	Indícios de má qualidade da água	NE	-	-					
5	Erosões	NI	-	-					
6	Assoreamento	NI	-	-					
7	Desmoronamento das margens	NI	-	-					
8	Existência de vegetação aquática excessiva	NE	-	-					
9	Desmatamentos na área de proteção	NE	-	-					
10	Presença de animais ou peixes mortos	DS	-	-					
11	Animais pastando	NE	-	-					
F	REGIÃO A JUSANTE DA BARRAGEM	ST	MG	NP					
1	Sinais de movimento na rocha de fundação	NE	-	-					
2	Desintegração / decomposição da rocha	NE	-	-					
3	Piping nas juntas rochosas	NE	-	-					
4	Construções irregulares próximas ao leito do rio	NE	-	-

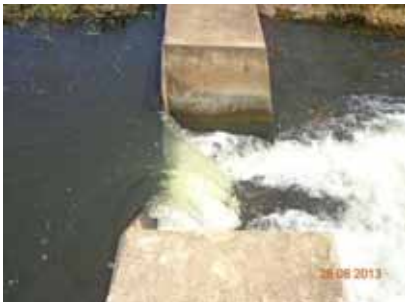
5	Fuga d'água	NE	-	-					
6	Árvores/arbustos na faixa de 10m do pé da barragem	NE	-	-					
7	Erosão nos encontros das ombreiras	NE	-	-					
8	Cavernas e buracos nas ombreiras	NE	-	-					
G	MEDIDOR DE VAZÃO DA ESTRUTURA DE SAÍDA	ST	MG	NP					
1	Ausência de placa medidora de vazão	NE	-	-					
2	Corrosão da placa	NE	-	-					
3	Defeitos no concreto	NE	-	-					
4	Falta de escala de leitura de vazão	PC	M	0					
5	Assoreamento da câmara de medição	NE	-	-					
6	Erosão a jusante do medidor	NE	-	-

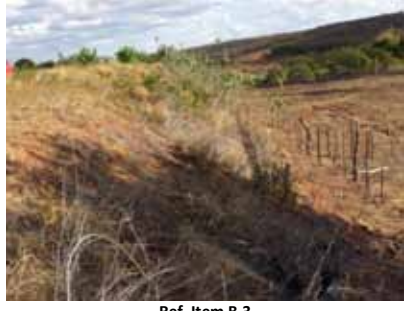
1	Erosões	NE	-	-			
2	Rachaduras	NE	-	-			
3	Falta de pavimentação	NE	-	-			
4	Falha na pavimentação	NE	-	-			
5	Afundamentos e buracos	NE	-	-			
6	Árvores e arbustos	NE	-	-			
7	Defeitos na drenagem	NE	-	-			
8	Defeitos no meio-fio	PC	M	0			
9	Formigueiros, cupinzeiros ou tocas de animais	NE	-	-			
10	Sinais de movimento	NE	-	-			
11	Desalinhamento do meio-fio	NE	-	-			
B.3	TALUDE DE JUSANTE	ST	MG	NP			
1	Erosões	PC	M	1			
2	Escorregamentos	NE	-	-			
3	Rachadura / afundamento (laje de concreto)	NA	-	-			
4	Falha na proteção granular	NA	-	-			
5	Falha na proteção vegetal	PC	M	1			
6	Afundamentos e buracos	PC	M	1			
7	Árvores e arbustos	DI	M	0			
8	Erosão nos encontros das ombreiras	NE	-	-			
9	Cavernas e buracos nas ombreiras	NE	-	-

10	Canaletas quebradas ou obstruídas	PC	M	1			
11	Formigueiros, cupinzeiros ou tocas de animais	PC	P	1			
12	Sinais de movimento	NE	-	-			
13	Sinais de fuga d'água ou áreas úmidas	NE	-	-			
14	Carreamento de material na água dos drenos	NE	-	-

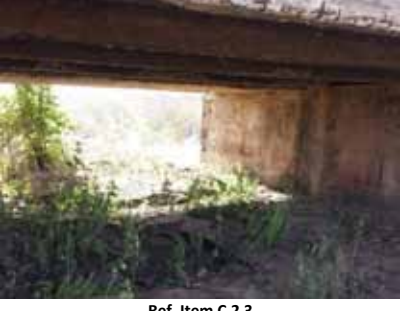
5	Erosão na base do canal de aproximação	NE	-	-			
6	Erosão na base do canal de restituição (erosão regressiva)	NE	-	-			
7	Construções irregulares (aterro, casa, cerca, etc.)	PC	G	0			
C.2	ESTRUTURA FIXAÇÃO DA SOLEIRA	ST	MG	NP			
1	Rachaduras ou trincas no concreto	PC	M	0			
2	Ferragem do concreto exposta	PC	M	1			
3	Deterioração da superfície do concreto	PC	M	0			
4	Descalçamento da estrutura	NE	-	-			
5	Juntas danificadas	NA	-	-			
6	Sinais de deslocamento das estruturas	NE	-	-			
C.3	RÁPIDO/ BACIA AMORTECEDORA	ST	MG	NP			
1	Rachaduras ou trincas no concreto	NA	-	-			
2	Ferragem do concreto exposta	NA	-	-			
3	Deterioração da superfície do concreto	NA	-	-			
4	Ocorrência de buracos na soleira	NA	-	-			
5	Erosões	NA	-	-			
6	Presença de entulho na bacia	NA	-	-			
7	Presença de vegetação na bacia	NA	-	-			
8	Falha no enrocamento de proteção	NA	-	-			
C.4	MUROS ALA	ST	MG	NP			
1	Erosão na fundação	NE	-	-			
2	Erosão nos contatos	NE	-	-

3	Rachaduras no concreto	PC	G	0			
4	Ferragem do concreto exposta	PC	G	1			
5	Deterioração da superfície do concreto	PC	G	0			
C.5	COMPORTAS DO VERTEDOURO	ST	MG	NP			
1	Corrosão, amassamento da guia e falha na pintura das peças fixas	NA	-	-			
2	Corrosão, amassamento ou falha na pintura da comporta	NA	-	-			
3	Defeito nas vedações (vazamento)	NA	-	-			
4	Defeito nas rodas (comporta vagão)	NA	-	-			
5	Defeitos nos rolamentos, buchas e retentores	NA	-	-			
6	Defeito na estrutura de içamento	NA	-	-

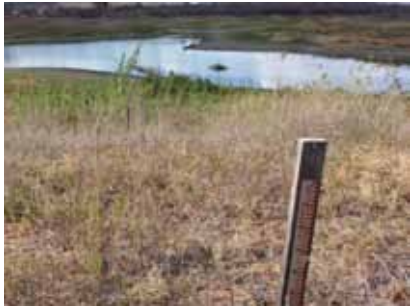
<p>Ref. Item D</p>	1	Assoreamento	NA	-	-

<p>Ref. Item D</p>		
2	Construções em área de proteção	PC	M	0		2	Obstrução ou entulhos	NA	-	-			
3	Poluição por esgoto, lixo, pesticida, etc.	PC	M	0		3	Ferragem exposta na estrutura de concreto	NA	-	-			
4	Indícios de má qualidade da água	PC	M	0		4	Deterioração do concreto	NA	-	-			
5	Erosões	NE	-	-		5	Falta de grade de proteção	NA	-	-			
6	Assoreamento	NI	-	-		6	Defeitos na grade	NA	-	-			
7	Desmoranamento das margens	NI	-	-		7	Corrosão, amassamento da guia e falha na pintura nas peças fixas	NA	-	-			
8	Existência excessiva de vegetação aquática (macrófitas)	NE	-	-		8	Corrosão, amassamento da guia e falha na pintura na estrutura do stop-log	NA	-	-			
9	Desmatamentos na área de proteção	PC	M	0		9	Defeito no acionamento do stop-log	NA	-	-

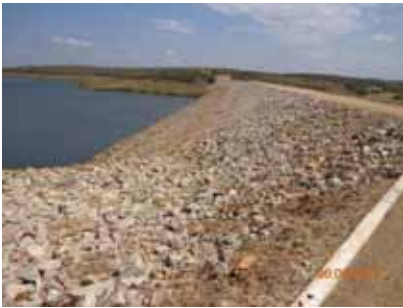
<p>Ref. Item B.2</p>	
B.1	TALUDE DE MONTANTE	ST	MG	NP		
1	Erosões	NE	-	-		
2	Escorregamentos	NE	-	-		
3	Rachadura / afundamento (laje de concreto)	NA	-	-		
4	Rip-rap incompleto, destruído ou deslocado	NE	-	-		
5	Afundamentos e buracos	NE	-	-

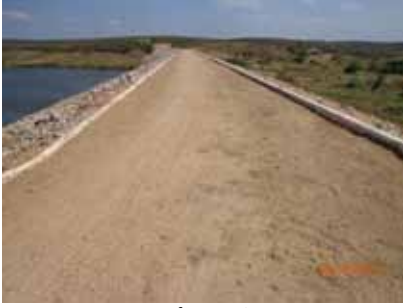
6	Árvores e arbustos	NE	-	-		
7	Erosão nos encontros das ombreiras	NE	-	-		
8	Canaletas quebradas ou obstruídas	NA	-	-		
9	Formigueiros, cupinzeiros ou tocas de animais	NE	-	-		
10	Sinais de movimento	NE	-	-		
B.2	COROAMENTO	ST	MG	NP

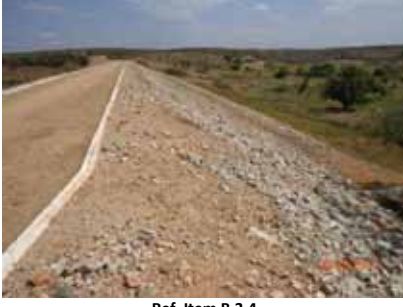
9	Cavernas e buracos nas ombreiras	NE	-	-		
10	Canaletas quebradas ou obstruídas	DS	-	-		
11	Formigueiros, cupinzeiros ou tocas de animais	NE	-	-		
12	Sinais de movimento	NE	-	-		
13	Sinais de fuga d'água ou áreas úmidas	NE	-	-		
14	Carreamento de material na água dos drenos	NE	-	-

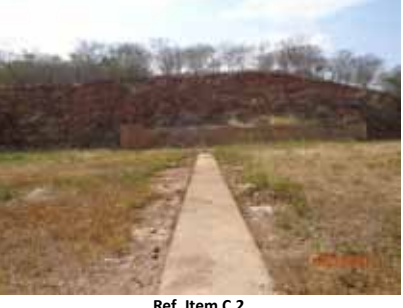
2	Erosão nos contatos	NE	-	-		
3	Rachaduras no concreto	NE	-	-		
4	Ferragem do concreto exposta	NE	-	-		
5	Deterioração da superfície do concreto	PC	I	0		
C.5	COMPORTAS DO VERTEDOIRO	ST	MG	NP		
1	Corrosão, amassamento da guia e falha na pintura das peças fixas	NA	-	-		
2	Corrosão, amassamento ou falha na pintura da comporta	NA	-	-		
3	Defeito nas vedações (vazamento)	NA	-	-		
4	Defeito nas rodas (comporta vagão)	NA	-	-		
5	Defeitos nos rolamentos, buchas e retentores	NA	-	-		
6	Defeito na estrutura de içamento	NA	-	-
