Barragem Mamoeiro

DADOS GERAIS ATUAIS DA BARRAGEM

1 – Denominação	Mamoeiro
2 – Município	Antonina do Norte
3 – Sistema (Bacia Hidrográfica)	Alto Jaguaribe
4 – Rio / Riacho Barrado	Rio Conceição
5 – Coordenadas Geográficas (UTM)	382.300 E 9.249.483 N
6 – Data da Vistoria	16/08/2013
7 – Nível da água na data da vistoria (m)	342,13
8 – Responsável pela vistoria	Mardônio Carvalho Mapurunga

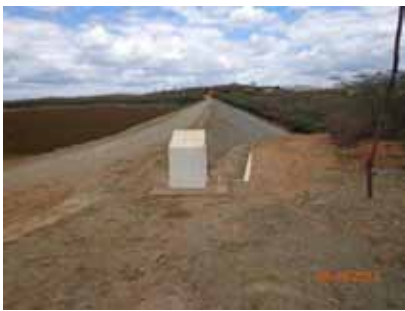
<p>Ref. Item A.8</p>	
1	Falta de documentação sobre a barragem	NE	-	-		
2	Falta de material para manutenção	NE	-	-		
3	Falta de treinamento do responsável local (agir)	NE	-	-		
4	Precariedade de acesso de veículos	NE	-	-		
5	Falta de energia elétrica	NE	-	-		
6	Falta de sistema de comunicação eficiente	PC	M	0		
7	Falta ou deficiência de cercas de proteção e mata-burro	PC	M	0		
8	Falta ou deficiência nas placas de aviso	PC	M	0		
9	Falta de acompanhamento da administração regional	NE	-	-		
10	Falta de manuais de operação e manutenção dos equipamentos hidromecânicos e elétricos	PV	G	0		
B	BARRAGEM

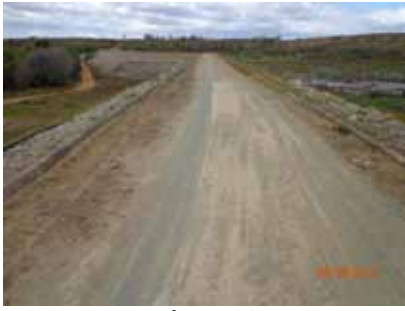
<p>Ref. Item B.2.3</p>	
B.1	TALUDE DE MONTANTE	ST	MG	NP		
1	Erosões	NE	-	-		
2	Escorregamentos	NE	-	-		
3	Rachadura / afundamento (laje de concreto)	NA	-	-		
4	Rip-rap incompleto, destruído ou deslocado	NE	-	-		
5	Afundamentos e buracos	NE	-	-

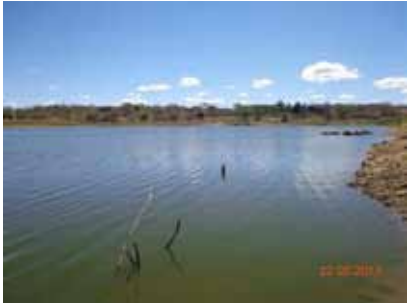
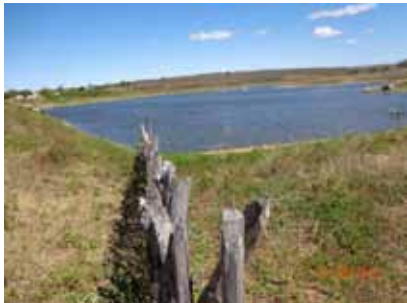
LOCALIZAÇÃO / ANOMALIA					ILUSTRAÇÕES									
D	RESERVATÓRIO	ST	MG	NP										
1	Réguas danificadas ou faltando	PC	M	0

2	Construções em área de proteção	PC	I	0										
3	Poluição por esgoto, lixo, pesticida, etc.	NE	-	-										
4	Indícios de má qualidade da água	NE	-	-										
5	Erosões	NI	-	-										
6	Assoreamento	NI	-	-										
7	Desmoronamento das margens	NI	-	-										
8	Existência excessiva de vegetação aquática (macrófitas)	PC	I	0										
9	Desmatamentos na área de proteção	PC	M	0										
10	Presença de animais ou peixes mortos	NE	-	-										
11	Animais pastando	PC	M	0										
E TORRE DA TOMADA D'ÁGUA

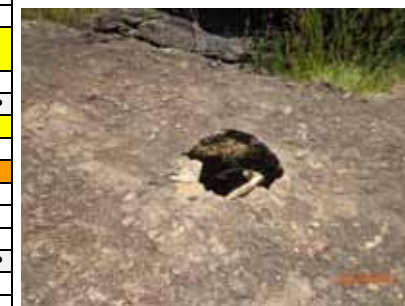
Ref. Item C.2.3

7	Construções irregulares (aterro, casa, cerca, etc.)	NE	-	-	
C.2 ESTRUTURA FIXAÇÃO DA SOLEIRA					
1	Rachaduras ou trincas no concreto	PC	M	1	
2	Ferragem do concreto exposta	NE	-	-	
3	Deterioração da superfície do concreto	PC	M	2	
4	Descalçamento da estrutura	NE	-	-	
5	Juntas danificadas	NA	-	-	
6	Sinais de deslocamento das estruturas	NE	-	-	
C.3 RÁPIDO/ BACIA AMORTECEDORA					
1	Rachaduras ou trincas no concreto	PC	G	0	
2	Ferragem do concreto exposta	NA	-	-	
3	Deterioração da superfície do concreto	PC	G	1	
4	Ocorrência de buracos na soleira	PC	G	0	
5	Erosões	PC	G	1	
6	Presença de entulho na bacia	NE	-	-	
7	Presença de vegetação na bacia	NE	-	-	
8	Falha no enrocamento de proteção	DI	G	0	
C.4 MUROS ALA					
1	Erosão na fundação	NE	-	-	
2	Erosão nos contatos	NE	-	-	
3	Rachaduras no concreto	NE	-	-	
4	Ferragem do concreto exposta	NE	-	-	
5	Deterioração da superfície do concreto	PC	G	0	
C.5 COMPORTAS DO VERTEDOURO

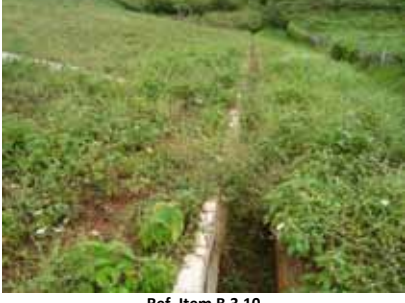
7	Árvores e arbustos	NE	-	-		
8	Erosão nos encontros das ombreiras	DS	-	-		
9	Cavernas e buracos nas ombreiras	NE	-	-		
10	Canaletas quebradas ou obstruídas	PC	M	0		
11	Formigueiros, cupinzeiros ou tocas de animais	NE	-	-		
12	Sinais de movimento	NE	-	-		
13	Sinais de fuga d'água ou áreas úmidas	NE	-	-		
14	Carreamento de material na água dos drenos	NE	-	-

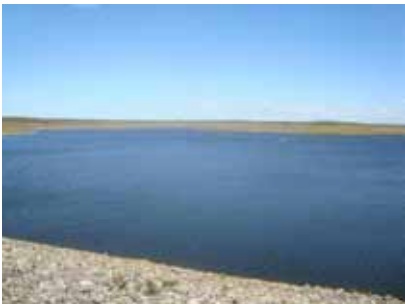
<p>Ref. Item D</p>

LOCALIZAÇÃO / ANOMALIA					ILUSTRAÇÕES				
D	RESERVATÓRIO	ST	MG	NP					
1	Réguas danificadas ou faltando	PV	M	0					
2	Construções em área de proteção	NE	-	-					
3	Poluição por esgoto, lixo, pesticida, etc.	NE	-	-					
4	Indícios de má qualidade da água	NI	-	-					
5	Erosões	NI	-	-					
6	Assoreamento	NI	-	-					
7	Desmoranamento das margens	NI	-	-					
8	Existência excessiva de vegetação aquática (macrófitas)	NE	-	-					
9	Desmatamentos na área de proteção	NE	-	-					
10	Presença de animais ou peixes mortos	NE	-	-					
11	Animais pastando	NE	-	-					
E TORRE DA TOMADA D'ÁGUA

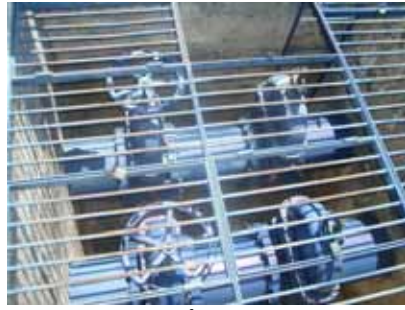
<p>Ref. Item H</p>

7	Surgências de água no concreto	NI	-	-					
8	Precariedade de acesso	NI	-	-					
9	Surgências de água junto à galeria	NI	-	-					
10	Falta de manutenção	NI	-	-					
11	Presença de pedras, lixo dentro da galeria	NI	-	-					
12	Defeitos no concreto	NI	-	-					
H ESTRUTURA DE SAÍDA									
1	Corrosão e vazamentos na tubulação	NE	-	-					
2	Sinais de abrasão ou cavitação	NE	-	-					
3	Sinais de fadiga ou perda de resistência no concreto	NE	-	-					
4	Ruídos estranhos	PV	M	0					
5	Defeitos nos dispositivos de controle	NE	-	-					
6	Falta ou deficiência nas instruções de operação	NE	-	-					
7	Surgências de água no concreto	NE	-	-					
8	Precariedade de acesso (árvores e arbustos)	NE	-	-					
9	Vazamento nos dispositivos de controle	NE	-	-					
10	Falta de manutenção	NE	-	-					
11	Construções irregulares	NE	-	-					
12	Falta ou deficiência de drenagem da caixa de válvulas	DS	-	-					
13	Presença de pedras e lixo dentro da caixa de válvulas	NE	-	-
