Barragem Monsenhor Tabosa

DADOS GERAIS ATUAIS DA BARRAGEM

1 – Denominação	Monsenhor Tabosa
2 – Município	Monsenhor Tabosa
3 – Sistema (Bacia Hidrográfica)	Banabuiú
4 – Rio / Riacho Barrado	Rio Quixeramobim
5 – Coordenadas Geográficas (UTM)	387.678 E 9.468.361 N
6 – Data da Vistoria	09/08/2013
7 – Nível da água na data da vistoria (m)	648,50
8 – Responsável pela vistoria	José Rodolfo Chaves Júnior

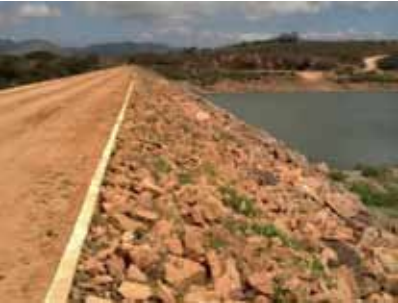
<p>Ref. Item B.1</p>	
1	Falta de documentação sobre a barragem	NE	-	-		
2	Falta de material para manutenção	NE	-	-		
3	Falta de treinamento do responsável local (agir)	NE	-	-		
4	Precariedade de acesso de veículos	NE	-	-		
5	Falta de energia elétrica	NE	-	-		
6	Falta de sistema de comunicação eficiente	NE	-	-		
7	Falta ou deficiência de cercas de proteção e mata-burro	PC	G	0		
8	Falta ou deficiência nas placas de aviso	PC	M	0		
9	Falta de acompanhamento da administração regional	NE	-	0		
10	Falta de manuais de operação e manutenção dos equipamentos hidromecânicos e elétricos	PC	G	0		
B	BARRAGEM

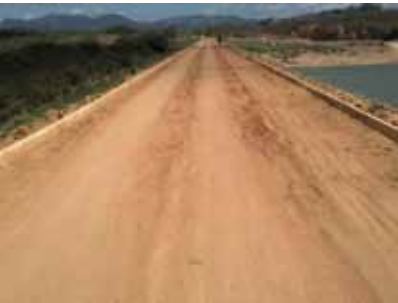
<p>Ref. Item B.2</p>	
B.1	TALUDE DE MONTANTE	ST	MG	NP		
1	Erosões	NE	-	-		
2	Escorregamentos	NE	-	-		
3	Rachadura / afundamento (laje de concreto)	NA	-	-		
4	Rip-rap incompleto, destruído ou deslocado	NE	-	-		
5	Afundamentos e buracos	NE	-	-

6	Árvores e arbustos	NE	-	-		
7	Erosão nos encontros das ombreiras	NE	-	-		
8	Canaletas quebradas ou obstruídas	NA	-	-		
9	Formigueiros, cupinzeiros ou tocas de animais	NE	-	-		
10	Sinais de movimento	NE	-	-		
B.2	COROAMENTO	ST	MG	NP

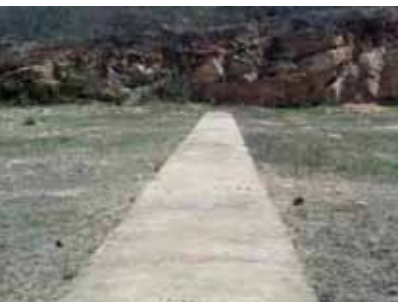
<p>Ref. Item C.2</p>	
1	Rachaduras ou trincas no concreto	NA	-	-		
2	Ferragem do concreto exposta	NA	-	-		
3	Deterioração da superfície do concreto	NA	-	-		
4	Ocorrência de buracos na soleira	NA	-	-		
5	Erosões	NA	-	-		
6	Presença de entulho na bacia	NA	-	-		
7	Presença de vegetação na bacia	NA	-	-		
8	Falha no enrocamento de proteção	NA	-	-		
C.4	MUROS ALA	ST	MG	NP		
1	Erosão na fundação	NA	-	-

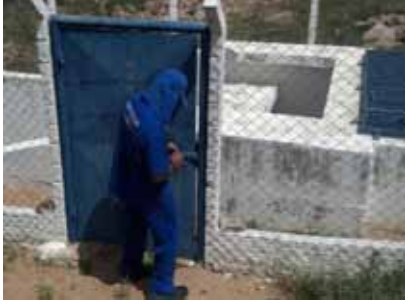
1	Réguas danificadas ou faltando	PC	M	0					
2	Construções em área de proteção	PC	G	0					
3	Poluição por esgoto, lixo, pesticida, etc.	PC	G	0					
4	Indícios de má qualidade da água	NE	-	-					
5	Erosões	NI	-	-					
6	Assoreamento	NI	-	-					
7	Desmoronamento das margens	NI	-	-					
8	Existência excessiva de vegetação aquática (macrófitas)	NE	-	-					
9	Desmatamentos na área de proteção	NI	-	-					
10	Presença de animais ou peixes mortos	NE	-	-					
11	Animais pastando	NE	-	-					
E	TORRE DA TOMADA D'ÁGUA

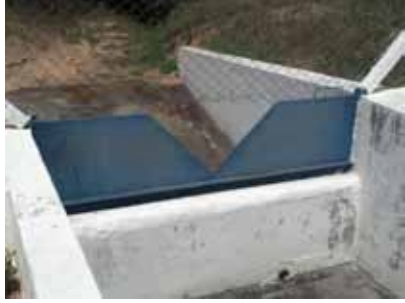
1	Corrosão e vazamentos na tubulação	NE	-	-					
2	Sinais de abrasão ou cavitação	NE	-	-					
3	Sinais de fadiga ou perda de resistência no concreto	NE	-	-					
4	Ruídos estranhos	NE	-	-					
5	Defeitos nos dispositivos de controle	NE	-	-					
6	Falta ou deficiência nas instruções de operação	NE	-	-					
7	Surgências de água no concreto	PC	M	0					
8	Precariedade de acesso (árvores e arbustos)	NE	-	-					
9	Vazamento nos dispositivos de controle	DS	-	-					
10	Falta de manutenção	NE	-	-					
11	Construções irregulares	NE	-	-

12	Falta ou deficiência de drenagem da caixa de válvulas	PC	G	0					
13	Presença de pedras e lixo dentro da caixa de válvulas	NE	-	-					
14	Falta ou deficiência nas grades de proteção dos dispositivos	NE	-	-					
15	Defeitos na cerca de proteção	NE	-	-					
I	MEDIDOR DE VAZÃO DA ESTRUTURA DE SAÍDA	ST	MG	NP					
1	Ausência de placa medidora de vazão	NE	-	-					
2	Corrosão na placa	NE	-	-					
3	Defeitos no concreto	NE	-	-					
4	Falta da escala de leitura de vazão	DS	-	-					
5	Assoreamento da câmara de medição	NE	-	-					
6	Erosão à jusante do medidor	NE	-	-

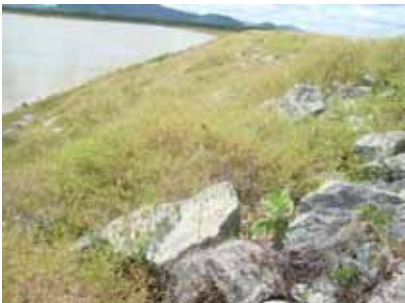
1	Falta de documentação sobre a barragem	NE	-	-					
2	Falta de material para manutenção	NE	-	-					
3	Falta de treinamento do responsável local (agir)	NE	-	-					
4	Precariedade de acesso de veículos	NE	-	-					
5	Falta de energia elétrica	NE	-	-					
6	Falta de sistema de comunicação eficiente	NE	-	-					
7	Falta ou deficiência de cercas de proteção e mata-burro	PV	M	0					
8	Falta ou deficiência nas placas de aviso	PC	M	0					
9	Falta de acompanhamento da administração regional	NE	-	-					
10	Falta de manuais de operação e manutenção dos equipamentos hidromecânicos e elétricos	PC	G	0					
B	BARRAGEM

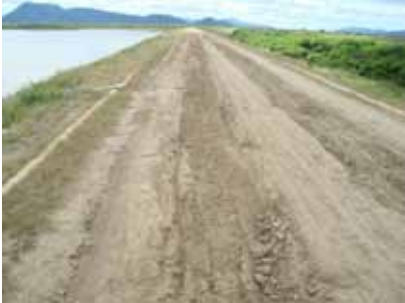
B.1	TALUDE DE MONTANTE	ST	MG	NP					
1	Erosões	NE	-	-					
2	Escorregamentos	NE	-	-					
3	Rachadura / afundamento (laje de concreto)	NA	-	-					
4	Rip-rap incompleto, destruído ou deslocado	NE	-	-					
5	Afundamentos e buracos	NE	-	-

6	Árvores e arbustos	NE	-	-					
7	Erosão nos encontros das ombreiras	PC	M	0					
8	Canaletas quebradas ou obstruídas	NA	-	-					
9	Formigueiros, cupinzeiros ou tocas de animais	NI	-	-					
10	Sinais de movimento	NE	-	-					
B.2	COROAMENTO	ST	MG	NP

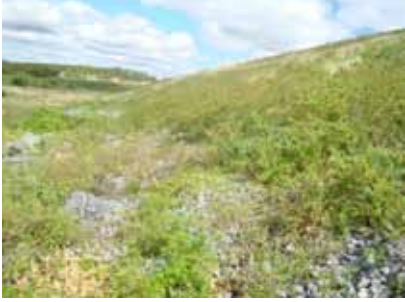
1	Erosões	NE	-	-					
2	Rachaduras	NE	-	-					
3	Falta de pavimentação	NA	-	-					
4	Falha na pavimentação	NA	-	-					
5	Afundamentos e buracos	PC	M	0					
6	Árvores e arbustos	NE	-	-					
7	Defeitos na drenagem	PC	M	0					
8	Defeitos no meio-fio	PC	M	0					
9	Formigueiros, cupinzeiros ou tocas de animais	NE	-	-					
10	Sinais de movimento	NE	-	-					
11	Desalinhamento do meio-fio	NE	-	-					
B.3	TALUDE DE JUSANTE	ST	MG	NP

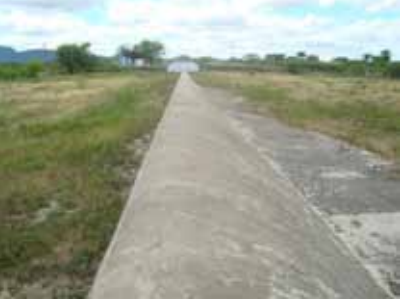
Ref. Item C.2

5	Erosão na base do canal de aproximação	NE	-	-					
6	Erosão na base do canal de restituição (erosão regressiva)	NE	-	-					
7	Construções irregulares (aterro, casa, cerca, etc.)	NE	-	-					
C.2	ESTRUTURA FIXAÇÃO DA SOLEIRA	ST	MG	NP					
1	Rachaduras ou trincas no concreto	PC	M	0					
2	Ferragem do concreto exposta	NA	-	-					
3	Deterioração da superfície do concreto	PC	M	0					
4	Descalçamento da estrutura	NE	-	-					
5	Juntas danificadas	NE	-	-					
6	Sinais de deslocamento das estruturas	NE	-	-					
C.3	RÁPIDO/ BACIA AMORTECEDORA	ST	MG	NP

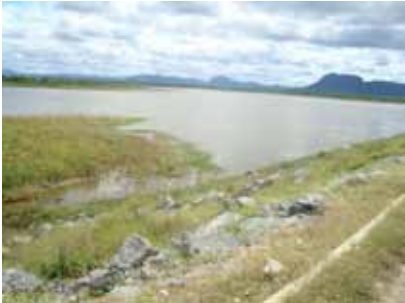
LOCALIZAÇÃO / ANOMALIA					ILUSTRAÇÕES
D	RESERVATÓRIO	ST	MG	NP	
1	Réguas danificadas ou faltando	PC	M	0

2	Construções em área de proteção	PC	M	0	
3	Poluição por esgoto, lixo, pesticida, etc.	DI	M	0	
4	Indícios de má qualidade da água	NI	-	-	
5	Erosões	NI	-	-	
6	Assoreamento	NI	-	-	
7	Desmoronamento das margens	NI	-	-	
8	Existência excessiva de vegetação aquática (macrófitas)	NE	-	-	
9	Desmatamentos na área de proteção	DS	-	-	
10	Presença de animais ou peixes mortos	NE	-	-	
11	Animais pastando	PC	M	0	
E TORRE DA TOMADA D'ÁGUA

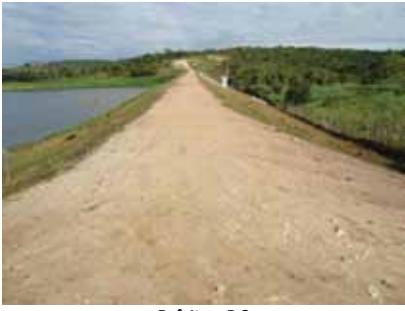
B.1	TALUDE DE MONTANTE	ST	MG	NP		
1	Erosões	PC	M	0		
2	Escorregamentos	NE	-	-		
3	Rachadura / afundamento (laje de concreto)	NA	-	-		
4	Rip-rap incompleto, destruído ou deslocado	NA	-	-		
5	Afundamentos e buracos	NE	-	-		
6	Árvores e arbustos	NE	-	-

7	Erosão nos encontros das ombreiras	DI	M	0		
8	Canaletas quebradas ou obstruídas	NA	-	-		
9	Formigueiros, cupinzeiros ou tocas de animais	DS	-	-		
10	Sinais de movimento	NE	-	-		
B.2	COROAMENTO	ST	MG	NP

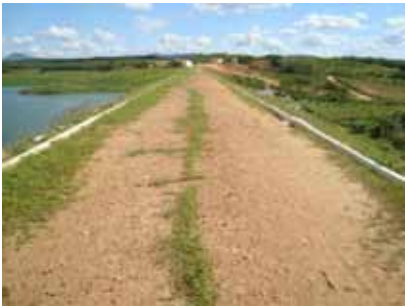
B.1	TALUDE DE MONTANTE	ST	MG	NP		
1	Erosões	NE	-	-		
2	Escorregamentos	NE	-	-		
3	Rachadura / afundamento (laje de concreto)	NA	-	-		
4	Rip-rap incompleto, destruído ou deslocado	NE	-	-		
5	Afundamentos e buracos	NE	-	-		
6	Árvores e arbustos	NE	-	-

7	Erosão nos encontros das ombreiras	NE	-	-		
8	Canaletas quebradas ou obstruídas	NA	-	-		
9	Formigueiros, cupinzeiros ou tocas de animais	NE	-	-		
10	Sinais de movimento	NE	-	-		
B.2	COROAMENTO	ST	MG	NP

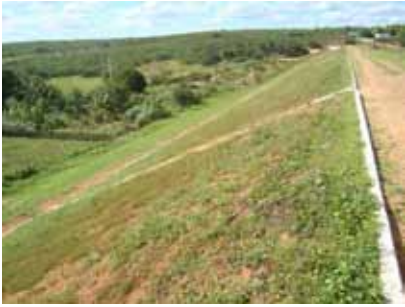
1	Erosões	NE	-	-		
2	Rachaduras	NE	-	-		
3	Falta de pavimentação	NA	-	-		
4	Falha na pavimentação	NA	-	-		
5	Afundamentos e buracos	NE	-	-		
6	Árvores e arbustos	NE	-	-		
7	Defeitos na drenagem	NE	-	-		
8	Defeitos no meio-fio	PC	M	0		
9	Formigueiros, cupinzeiros ou tocas de animais	NE	-	-		
10	Sinais de movimento	NE	-	-		
11	Desalinhamento do meio-fio	PC	M	0		
B.3	TALUDE DE JUSANTE	ST	MG	NP		
1	Erosões	PC	M	0		
2	Escorregamentos	NE	-	-		
3	Rachadura / afundamento (laje de concreto)	NA	-	-		
4	Falha na proteção granular	NA	-	-		
5	Falha na proteção vegetal	PV	P	0		
6	Afundamentos e buracos	NE	-	-		
7	Árvores e arbustos	NE	-	-		
8	Erosão nos encontros das ombreiras	NE	-	-		
9	Cavernas e buracos nas ombreiras	NE	-	-

10	Canaletas quebradas ou obstruídas	PV	M	0		
11	Formigueiros, cupinzeiros ou tocas de animais	NE	-	-		
12	Sinais de movimento	NE	-	-		
13	Sinais de fuga d'água ou áreas úmidas	NE	-	-		
14	Carreamento de material na água dos drenos	NE	-	-

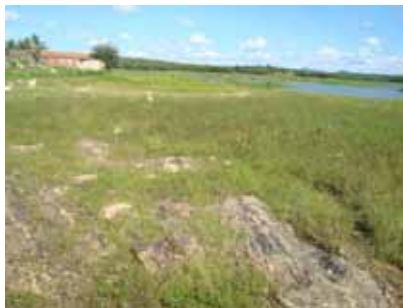
1	Construções irregulares próximas ao rio	PC	G	0		
2	Fuga d'água	NE	-	-		
3	Erosões	NE	-	-		
4	Cavernas e buracos nas ombreiras	NE	-	-		
5	Árvores e arbustos na faixa de proteção	DS	-	-		
B.5	INSTRUMENTAÇÃO GEOTÉCNICA	ST	MG	NP		
1	Acesso precário aos instrumentos	NA	-	-		
2	Piezômetros entupidos ou defeituosos	NA	-	-		
3	Marcos de recalque defeituosos	NA	-	-		
4	Medidores de vazão de percolação defeituosos	NA	-	-		
5	Falta de instrumentação	NA	-	-		
6	Falha de registro de leituras da instrumentação	NA	-	-		
7	Deficiência no poço de alívio	NA	-	-		
C	SANGRADOURO/VERTEDOURO

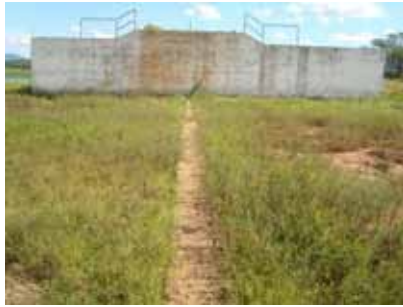
6	Erosão na base do canal de restituição (erosão regressiva)	NE	-	-		
7	Construções irregulares (aterro, casa, cerca, etc.)	PC	G	1		
C.2	ESTRUTURA FIXAÇÃO DA SOLEIRA	ST	MG	NP		
1	Rachaduras ou trincas no concreto	PC	M	0		
2	Ferragem do concreto exposta	NA	-	-		
3	Deterioração da superfície do concreto	PC	M	0		
4	Descalçamento da estrutura	NE	-	-		
5	Juntas danificadas	NA	-	-		
6	Sinais de deslocamento das estruturas	NE	-	-		
C.3	RÁPIDO/ BACIA AMORTECEDORA	ST	MG	NP

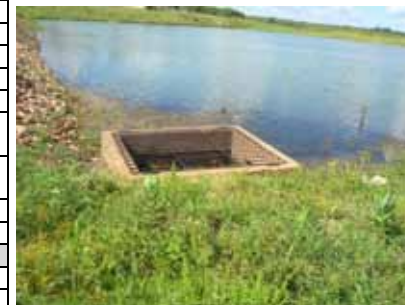
Ref. Item F

LOCALIZAÇÃO / ANOMALIA					ILUSTRAÇÕES
F	CAIXA DE MONTANTE (STOP-LOG)	ST	MG	NP	
1	Assoreamento	PV	P	0	
2	Obstrução ou entulhos	NE	-	-	
3	Ferragem exposta na estrutura de concreto	NA	-	-	
4	Deterioração do concreto	PV	M	0	
5	Falta de grade de proteção	NE	-	-	
6	Defeitos na grade	NE	-	-	
7	Corrosão, amassamento da guia e falha na pintura nas peças fixas	NE	-	-	
8	Corrosão, amassamento da guia e falha na pintura na estrutura do stop-log	NA	-	-	
9	Defeito no acionamento do stop-log	NA	-	-	
10	Defeito na estrutura de içamento	NA	-	-	
G GALERIA					
		ST	MG	NP	
1	Corrosão e vazamentos na tubulação	NI	-	-	
2	Sinais de abrasão ou cavitação	NI	-	-	
3	Sinais de fadiga ou perda de resistência	NI	-	-	
4	Defeitos nas juntas	NI	-	-	
5	Deformação do conduto	NI	-	-	
6	Desalinhamento do conduto	NI	-	-	
7	Surgências de água no concreto	NI	-	-	
8	Precriedade de acesso	NI	-	-	
9	Surgências de água junto à galeria	NI	-	-	
10	Falta de manutenção	NI	-	-

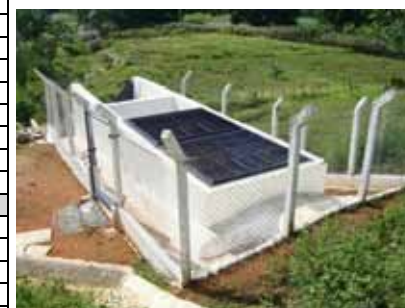
Ref. Item H

11	Presença de pedras, lixo dentro da galeria	NI	-	-	
12	Defeitos no concreto	NI	-	-	
H ESTRUTURA DE SAÍDA					
		ST	MG	NP	
1	Corrosão e vazamentos na tubulação	DS	-	-	
2	Sinais de abrasão ou cavitação	NE	-	-	
3	Sinais de fadiga ou perda de resistência no concreto	PC	M	0	
4	Ruídos estranhos	NE	-	-	
5	Defeitos nos dispositivos de controle	NE	-	-	
6	Falta ou deficiência nas instruções de operação	NE	-	-	
7	Surgências de água no concreto	NE	-	-	
8	Precriedade de acesso (árvores e arbustos)	NE	-	-	
9	Vazamento nos dispositivos de controle	NE	-	-	
10	Falta de manutenção	NE	-	-	
11	Construções irregulares	NE	-	-	
12	Falta ou deficiência de drenagem da caixa de válvulas	NE	-	-	
13	Presença de pedras e lixo dentro da caixa de válvulas	NE	-	-	
14	Falta ou deficiência nas grades de proteção dos dispositivos	DS	-	-	
15	Defeitos na cerca de proteção	NE	-	-	
I MEDIDOR DE VAZÃO DA ESTRUTURA DE SAÍDA					
		ST	MG	NP	
1	Ausência de placa medidora de vazão	NE	-	-

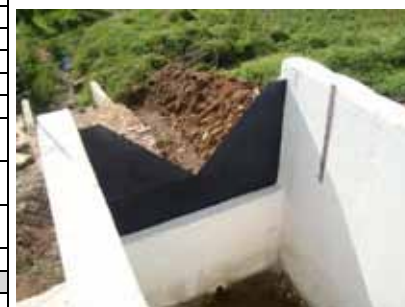
Ref. Item I

2	Corrosão na placa	DS	-	-	
3	Defeitos no concreto	NE	-	-	
4	Falta da escala de leitura de vazão	NE	-	-	
5	Assoreamento da câmara de medição	NE	-	-	
6	Erosão à jusante do medidor	NE	-	-

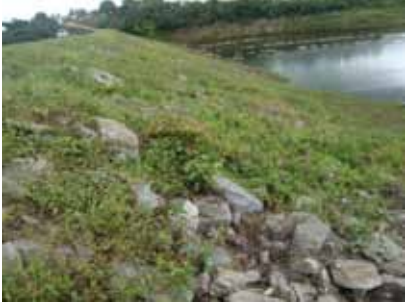
1	Falta de documentação sobre a barragem	NE	-	-		
2	Falta de material para manutenção	NE	-	-		
3	Falta de treinamento do responsável local (agir)	NE	-	-		
4	Precriedade de acesso de veículos	NE	-	-		
5	Falta de energia elétrica	NE	-	-		
6	Falta de sistema de comunicação eficiente	NE	-	-		
7	Falta ou deficiência de cercas de proteção e mata-burro	PC	G	0		
8	Falta ou deficiência nas placas de aviso	PC	G	0		
9	Falta de acompanhamento da administração regional	NE	-	0		
10	Falta de manuais de operação e manutenção dos equipamentos hidromecânicos e elétricos	PC	G	0		
B	BARRAGEM

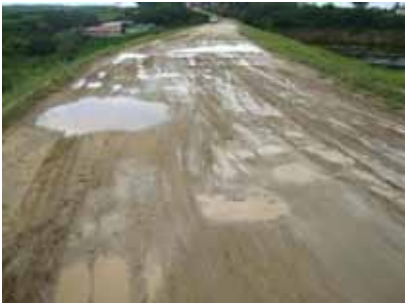
B.1	TALUDE DE MONTANTE	ST	MG	NP		
1	Erosões	NE	-	-		
2	Escorregamentos	NE	-	-		
3	Rachadura / afundamento (laje de concreto)	NA	-	-		
4	Rip-rap incompleto, destruído ou deslocado	PC	G	0		
5	Afundamentos e buracos	NE	-	-		
6	Árvores e arbustos	NE	-	-

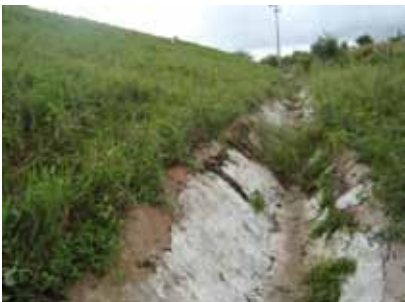
1	Erosões	NE	-	-		
2	Rachaduras	NE	-	-		
3	Falta de pavimentação	NA	-	-		
4	Falha na pavimentação	NA	-	-		
5	Afundamentos e buracos	NE	-	-		
6	Árvores e arbustos	NE	-	-		
7	Defeitos na drenagem	AU	M	0		
8	Defeitos no meio-fio	AU	M	0		
9	Formigueiros, cupinzeiros ou tocas de animais	NE	-	-		
10	Sinais de movimento	NE	-	-		
11	Desalinhamento do meio-fio	PC	G	0		
B.3	TALUDE DE JUSANTE	ST	MG	NP

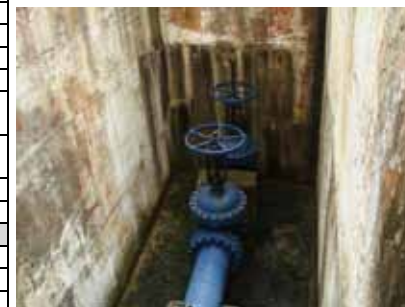
Ref. Item H.12

11	Presença de pedras, lixo dentro da galeria	NI	-	-	
12	Defeitos no concreto	NI	-	-	
H ESTRUTURA DE SAÍDA					
		ST	MG	NP	
1	Corrosão e vazamentos na tubulação	NE	-	-	
2	Sinais de abrasão ou cavitação	NE	-	-	
3	Sinais de fadiga ou perda de resistência no concreto	NE	-	-	
4	Ruídos estranhos	NE	-	-	
5	Defeitos nos dispositivos de controle	NE	-	-	
6	Falta ou deficiência nas instruções de operação	NE	-	-	
7	Surgências de água no concreto	NE	-	-	
8	Precariedade de acesso (árvores e arbustos)	NE	-	-	
9	Vazamento nos dispositivos de controle	NE	-	-	
10	Falta de manutenção	NE	-	-	
11	Construções irregulares	NE	-	-	
12	Falta ou deficiência de drenagem da caixa de válvulas	PC	G	1	
13	Presença de pedras e lixo dentro da caixa de válvulas	NE	-	-	
14	Falta ou deficiência nas grades de proteção dos dispositivos	AU	M	1	
15	Defeitos na cerca de proteção	AU	M	0	
I MEDIDOR DE VAZÃO DA ESTRUTURA DE SAÍDA					
		ST	MG	NP	
1	Ausência de placa medidora de vazão	NE	-	-

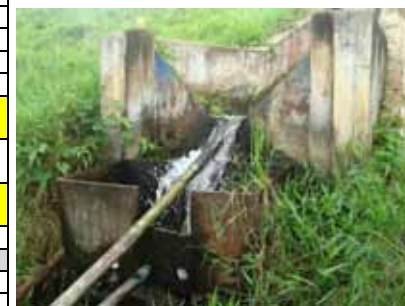
Ref. Item I.2

2	Corrosão na placa	AU	M	0	
3	Defeitos no concreto	AU	M	0	
4	Falta da escala de leitura de vazão	NE	-	-	
5	Assoreamento da câmara de medição	NE	-	-	
6	Erosão à jusante do medidor	NE	-	-

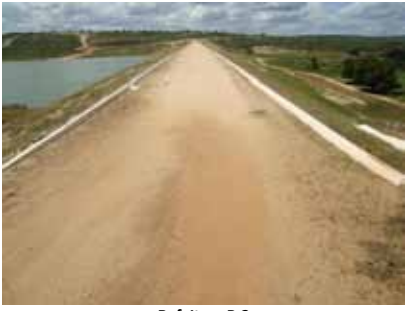
Ref. Item B.2
B.1	TALUDE DE MONTANTE	ST	MG	NP		
1	Erosões	NE	-	-		
2	Escorregamentos	NE	-	-		
3	Rachadura / afundamento (laje de concreto)	NA	-	-		
4	Rip-rap incompleto, destruído ou deslocado	NE	-	-		
5	Afundamentos e buracos	NE	-	-		
6	Árvores e arbustos	PV	P	0

7	Erosão nos encontros das ombreiras	DS	-	-		
8	Canaletas quebradas ou obstruídas	NE	-	-		
9	Formigueiros, cupinzeiros ou tocas de animais	NE	-	-		
10	Sinais de movimento	NE	-	-		
B.2	COROAMENTO	ST	MG	NP

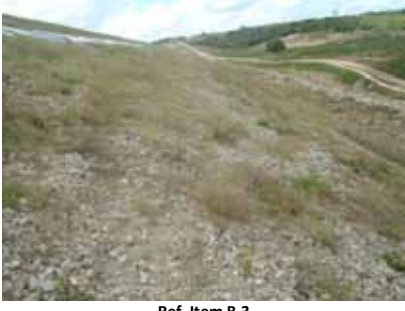
Ref. Item B.3
1	Erosões	NE	-	-		
2	Rachaduras	NE	-	-		
3	Falta de pavimentação	NE	-	-		
4	Falha na pavimentação	NE	-	-		
5	Afundamentos e buracos	NE	-	-		
6	Árvores e arbustos	NE	-	-		
7	Defeitos na drenagem	NE	-	-		
8	Defeitos no meio-fio	NE	M	0		
9	Formigueiros, cupinzeiros ou tocas de animais	NE	M	0		
10	Sinais de movimento	NE	-	-		
11	Desalinhamento do meio-fio	NE	-	-		
B.3	TALUDE DE JUSANTE	ST	MG	NP		
1	Erosões	NE	-	-		
2	Escorregamentos	NE	-	-		
3	Rachadura / afundamento (laje de concreto)	NA	-	-		
4	Falha na proteção granular	PC	M	0		
5	Falha na proteção vegetal	NA	-	-		
6	Afundamentos e buracos	NE	-	-		
7	Árvores e arbustos	PV	P	0		
8	Erosão nos encontros das ombreiras	NE	-	-		
9	Cavernas e buracos nas ombreiras	NE	-	-

10	Canaletas quebradas ou obstruídas	NE	-	-		
11	Formigueiros, cupinzeiros ou tocas de animais	PV	M	0		
12	Sinais de movimento	NE	-	-		
13	Sinais de fuga d'água ou áreas úmidas	NE	-	-		
14	Carreamento de material na água dos drenos	NE	-	-

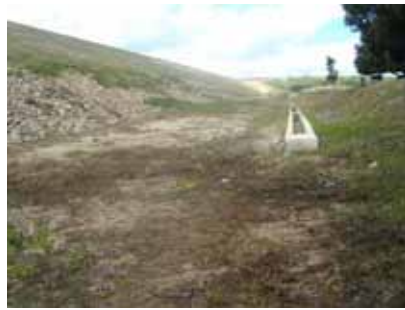
Ref. Item B.4
1	Construções irregulares próximas ao rio	NE	-	-		
2	Fuga d'água	NE	-	-		
3	Erosões	NE	-	-		
4	Cavernas e buracos nas ombreiras	NE	-	-		
5	Árvores e arbustos na faixa de proteção	NE	-	-		
B.5	INSTRUMENTAÇÃO GEOTÉCNICA	ST	MG	NP

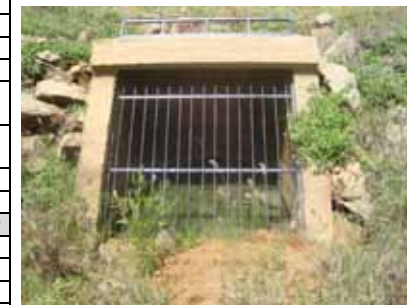
Ref. Item F

LOCALIZAÇÃO / ANOMALIA					ILUSTRAÇÕES
F	CAIXA DE MONTANTE (STOP-LOG)	ST	MG	NP	
1	Assoreamento	PV	M	0	
2	Obstrução ou entulhos	NE	-	-	
3	Ferragem exposta na estrutura de concreto	NE	-	-	
4	Deterioração do concreto	NE	-	-	
5	Falta de grade de proteção	NE	-	-	
6	Defeitos na grade	DS	-	-	
7	Corrosão, amassamento da guia e falha na pintura nas peças fixas	NE	-	-	
8	Corrosão, amassamento da guia e falha na pintura na estrutura do stop-log	NE	-	-	
9	Defeito no acionamento do stop-log	NE	-	-	
10	Defeito na estrutura de içamento	NE	-	-	
G GALERIA					
		ST	MG	NP	
1	Corrosão e vazamentos na tubulação	NI	-	-	
2	Sinais de abrasão ou cavitação	NI	-	-	
3	Sinais de fadiga ou perda de resistência	NI	-	-	
4	Defeitos nas juntas	NI	-	-	
5	Deformação do conduto	NI	-	-	
6	Desalinhamento do conduto	NI	-	-	
7	Surgências de água no concreto	NI	-	-	
8	Precariedade de acesso	NI	-	-	
9	Surgências de água junto à galeria	NI	-	-	
10	Falta de manutenção	NI	-	-

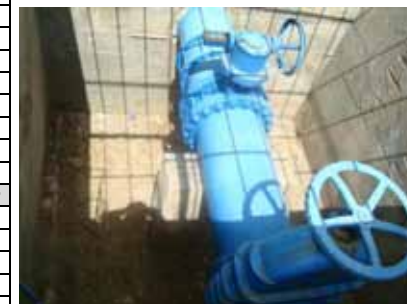
Ref. Item H

11	Presença de pedras, lixo dentro da galeria	NI	-	-	
12	Defeitos no concreto	NI	-	-	
13	Surgências de água no concreto	NI	-	-	
H ESTRUTURA DE SAÍDA					
		ST	MG	NP	
1	Corrosão e vazamentos na tubulação	NE	-	-	
2	Sinais de abrasão ou cavitação	NE	-	-	
3	Sinais de fadiga ou perda de resistência no concreto	NE	-	-	
4	Ruídos estranhos	NE	-	-	
5	Defeitos nos dispositivos de controle	NE	-	-	
6	Falta ou deficiência nas instruções de operação	NE	-	-	
7	Surgências de água no concreto	NE	-	-	
8	Precariedade de acesso (árvores e arbustos)	NE	-	-	
9	Vazamento nos dispositivos de controle	NE	-	-	
10	Falta de manutenção	NE	-	-	
11	Construções irregulares	NE	-	-	
12	Falta ou deficiência de drenagem da caixa de válvulas	NE	-	-	
13	Presença de pedras e lixo dentro da caixa de válvulas	NE	-	-	
14	Falta ou deficiência nas grades de proteção dos dispositivos	NE	-	-	
15	Defeitos na cerca de proteção	NE	-	-	
I MEDIDOR DE VAZÃO DA ESTRUTURA DE SAÍDA

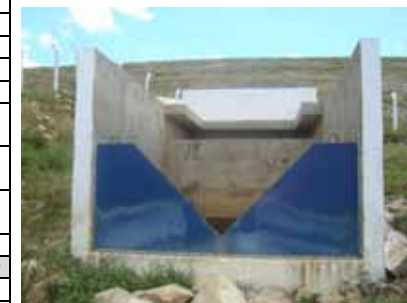
Ref. Item I

ST	MG	NP	
1	Ausência de placa medidora de vazão	NE	-	-	
2	Corrosão na placa	NE	-	-	
3	Defeitos no concreto	NE	-	-	
4	Falta da escala de leitura de vazão	DS	-	-	
5	Assoreamento da câmara de medição	NE	-	-	
6	Erosão à jusante do medidor	NE	-	-

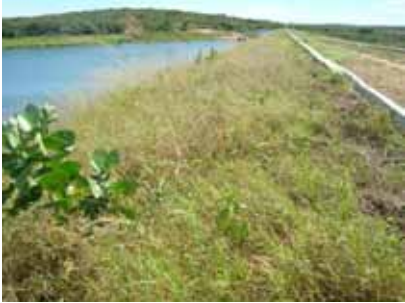
1	Falta de documentação sobre a barragem	NE	-	-		
2	Falta de material para manutenção	NE	-	-		
3	Falta de treinamento do responsável local (agir)	PV	G	0		
4	Precariedade de acesso de veículos	NE	-	-		
5	Falta de energia elétrica	NE	-	-		
6	Falta de sistema de comunicação eficiente	NE	-	-		
7	Falta ou deficiência de cercas de proteção e mata-burro	DS	-	-		
8	Falta ou deficiência nas placas de aviso	PC	M	0		
9	Falta de acompanhamento da administração regional	NE	-	-		
10	Falta de manuais de operação e manutenção dos equipamentos hidromecânicos e elétricos	PC	G	0		
B	BARRAGEM

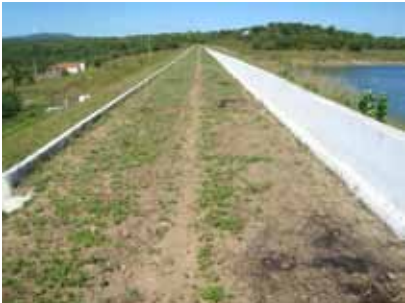
B.1	TALUDE DE MONTANTE	ST	MG	NP		
1	Erosões	NI	-	-		
2	Escorregamentos	NI	-	-		
3	Rachadura / afundamento (laje de concreto)	NA	-	-		
4	Rip-rap incompleto, destruído ou deslocado	NI	-	-		
5	Afundamentos e buracos	NI	-	-		
6	Árvores e arbustos	PV	P	0

7	Erosão nos encontros das ombreiras	PC	M	1		
8	Canaletas quebradas ou obstruídas	NA	-	-		
9	Formigueiros, cupinzeiros ou tocas de animais	NI	-	-		
10	Sinais de movimento	NE	-	-		
B.2	COROAMENTO	ST	MG	NP

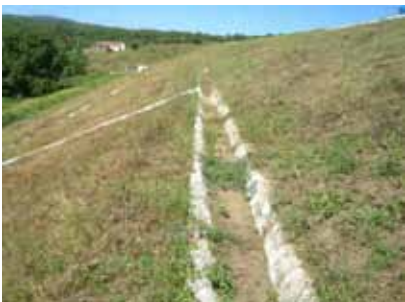
1	Erosões	NE	-	-		
2	Rachaduras	NE	-	-		
3	Falta de pavimentação	NA	-	-		
4	Falha na pavimentação	NA	-	-		
5	Afundamentos e buracos	NE	-	-		
6	Árvores e arbustos	NE	-	-		
7	Defeitos na drenagem	NE	-	-		
8	Defeitos no meio-fio	PC	M	0		
9	Formigueiros, cupinzeiros ou tocas de animais	PV	M	0		
10	Sinais de movimento	NE	-	-		
11	Desalinhamento do meio-fio	PC	M	0		
B.3	TALUDE DE JUSANTE	ST	MG	NP

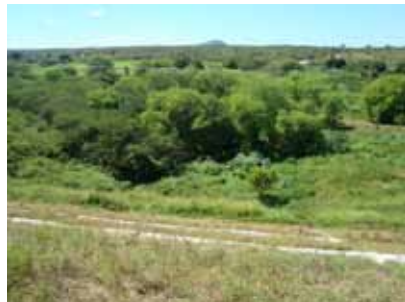
1	Construções irregulares próximas ao rio	PC	G	0		
2	Fuga d'água	NE	-	-		
3	Erosões	PC	M	1		
4	Cavernas e buracos nas ombreiras	NE	-	-		
5	Árvores e arbustos na faixa de proteção	PC	G	0		
B.5	INSTRUMENTAÇÃO GEOTÉCNICA	ST	MG	NP		
1	Acesso precário aos instrumentos	NA	-	-		
2	Piezômetros entupidos ou defeituosos	NA	-	-		
3	Marcos de recalque defeituosos	NA	-	-		
4	Medidores de vazão de percolação defeituosos	NA	-	-		
5	Falta de instrumentação	NA	-	-		
6	Falha de registro de leituras da instrumentação	NA	-	-		
7	Deficiência no poço de alívio	NA	-	-		
C	SANGRADOURO/VERTEDOURO

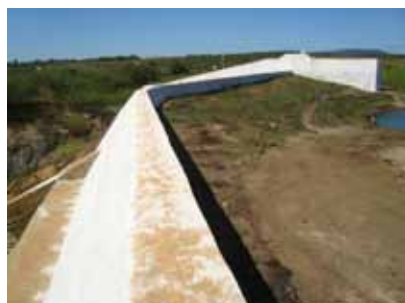
C.1	CANAIS DE APROXIMAÇÃO E RESTITUIÇÃO	ST	MG	NP		
1	Árvores e arbustos	PC	P	0		
2	Obstrução ou entulhos	PC	P	0		
3	Desalinhamento dos taludes dos muros laterais	NE	-	-		
4	Erosões ou escorregamentos nos taludes	NE	-	-		
5	Erosão na base do canal de aproximação	NE	-	-

6	Erosão na base do canal de restituição (erosão regressiva)	PC	G	1		
7	Construções irregulares (aterro, casa, cerca, etc.)	NE	-	-		
C.2	ESTRUTURA FIXAÇÃO DA SOLEIRA	ST	MG	NP		
1	Rachaduras ou trincas no concreto	PC	G	0		
2	Ferragem do concreto exposta	NA	-	-		
3	Deterioração da superfície do concreto	PC	G	0		
4	Descalçamento da estrutura	PC	G	2		
5	Juntas danificadas	NA	-	-		
6	Sinais de deslocamentos das estruturas	NE	-	-		
C.3	RÁPIDO/ BACIA AMORTECEDORA	ST	MG	NP		
1	Rachaduras ou trincas no concreto	NA	-	-		
2	Ferragem do concreto exposta	NA	-	-		
3	Deterioração da superfície do concreto	NA	-	-		
4	Ocorrência de buracos na soleira	NA	-	-		
5	Erosões	NA	-	-		
6	Presença de entulho na bacia	NA	-	-		
7	Presença de vegetação na bacia	NA	-	-		
8	Falha no enrocamento de proteção	NA	-	-		
C.4	MUROS ALA	ST	MG	NP

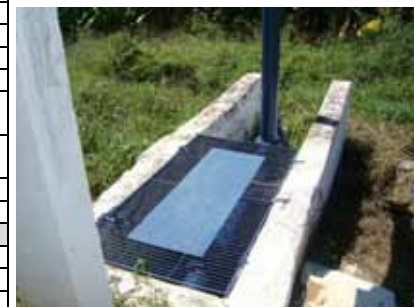
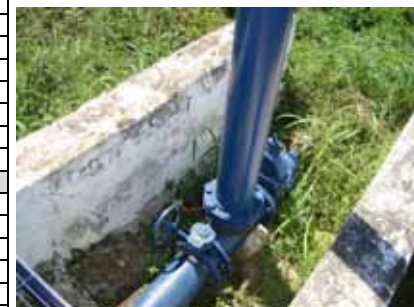
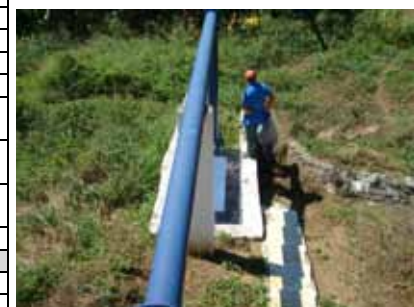
Ref. Item H

11	Presença de pedras, lixo dentro da galeria	NI	-	-	
12	Defeitos no concreto	NI	-	-	
H ESTRUTURA DE SAÍDA					
		ST	MG	NP	
1	Corrosão e vazamentos na tubulação	DS	-	-	
2	Sinais de abrasão ou cavitação	NE	-	-	
3	Sinais de fadiga ou perda de resistência no concreto	NE	-	-	
4	Ruídos estranhos	NE	-	-	
5	Defeitos nos dispositivos de controle	NE	-	-	
6	Falta ou deficiência nas instruções de operação	NE	-	-	
7	Surgências de água no concreto	NE	-	-	
8	Precariedade de acesso (árvores e arbustos)	NE	-	-	
9	Vazamento nos dispositivos de controle	NE	-	-	
10	Falta de manutenção	NE	-	-	
11	Construções irregulares	NE	-	-	
12	Falta ou deficiência de drenagem da caixa de válvulas	PC	M	0	
13	Presença de pedras e lixo dentro da caixa de válvulas	NE	-	-	
14	Falta ou deficiência nas grades de proteção dos dispositivos	PC	M	0	
15	Defeitos na cerca de proteção	PC	M	0	
I MEDIDOR DE VAZÃO DA ESTRUTURA DE SAÍDA					
		ST	MG	NP	
1	Ausência de placa medidora de vazão	NA	-	-

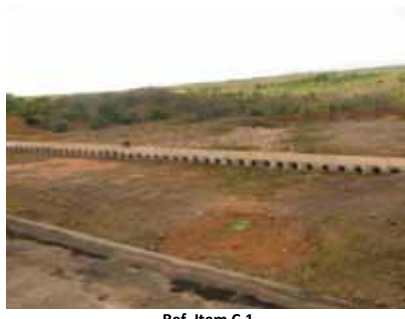
C.1	CANAIS DE APROXIMAÇÃO E RESTITUIÇÃO	ST	MG	NP		
1	Árvores e arbustos	NE	-	-		
2	Obstrução ou entulhos	NE	-	-		
3	Desalinhamento dos taludes dos muros laterais	NE	-	-		
4	Erosões ou escorregamentos nos taludes	NE	-	-		
5	Erosão na base do canal de aproximação	PV	I	0

6	Erosão na base do canal de restituição (erosão regressiva)	NE	-	-		
7	Construções irregulares (aterro, casa, cerca, etc.)	NE	-	-		
C.2	ESTRUTURA FIXAÇÃO DA SOLEIRA	ST	MG	NP		
1	Rachaduras ou trincas no concreto	PC	P	0		
2	Ferragem do concreto exposta	NE	-	-		
3	Deterioração da superfície do concreto	PC	P	0		
4	Descalçamento da estrutura	NE	-	-		
5	Juntas danificadas	AU	P	0		
6	Sinais de deslocamento das estruturas	DS	-	-		
C.3	RÁPIDO/ BACIA AMORTECEDORA	ST	MG	NP

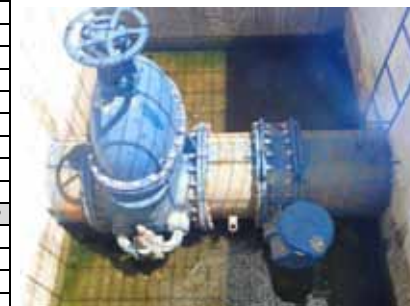
Ref. Item H

11	Presença de pedras, lixo dentro da galeria	NI	-	-	
12	Defeitos no concreto	NI	-	-	
13	Sinais de fadiga ou perda de resistência	NI	-	-	
H ESTRUTURA DE SAÍDA					
		ST	MG	NP	
1	Corrosão e vazamentos na tubulação	NE	-	-	
2	Sinais de abrasão ou cavitação	NE	-	-	
3	Sinais de fadiga ou perda de resistência no concreto	NE	-	-	
4	Ruídos estranhos	NE	-	-	
5	Defeitos nos dispositivos de controle	NE	-	-	
6	Falta ou deficiência nas instruções de operação	NE	-	-	
7	Surgências de água no concreto	NE	-	-	
8	Precriedade de acesso (árvores e arbustos)	NE	-	-	
9	Vazamento nos dispositivos de controle	NE	-	-	
10	Falta de manutenção	NE	-	-	
11	Construções irregulares	NE	-	-	
12	Falta ou deficiência de drenagem da caixa de válvulas	NE	-	-	
13	Presença de pedras e lixo dentro da caixa de válvulas	NE	-	-	
14	Falta ou deficiência nas grades de proteção dos dispositivos	NE	-	-	
15	Defeitos na cerca de proteção	NE	-	-	
I MEDIDOR DE VAZÃO DA ESTRUTURA DE SAÍDA

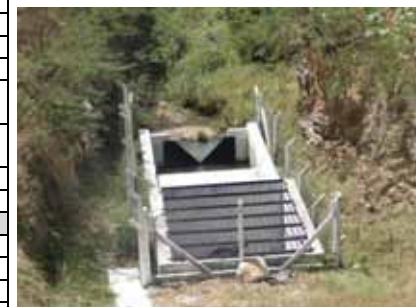
Ref. Item H

11	Presença de pedras, lixo dentro da galeria	NI	-	-	
12	Defeitos no concreto	NI	-	-	
13	Defeitos nas juntas	NI	-	-	
H ESTRUTURA DE SAÍDA					
		ST	MG	NP	
1	Corrosão e vazamentos na tubulação	NE	-	-	
2	Sinais de abrasão ou cavitação	NE	-	-	
3	Sinais de fadiga ou perda de resistência no concreto	NE	-	-	
4	Ruídos estranhos	NE	-	-	
5	Defeitos nos dispositivos de controle	NE	-	-	
6	Falta ou deficiência nas instruções de operação	NE	-	-	
7	Surgências de água no concreto	NE	-	-	
8	Precariedade de acesso (árvores e arbustos)	NE	-	-	
9	Vazamento nos dispositivos de controle	NE	-	-	
10	Falta de manutenção	NE	-	-	
11	Construções irregulares	NE	-	-	
12	Falta ou deficiência de drenagem da caixa de válvulas	NE	-	-	
13	Presença de pedras e lixo dentro da caixa de válvulas	NE	-	-	
14	Falta ou deficiência nas grades de proteção dos dispositivos	NE	-	-	
15	Defeitos na cerca de proteção	NE	-	-	
I MEDIDOR DE VAZÃO DA ESTRUTURA DE SAÍDA

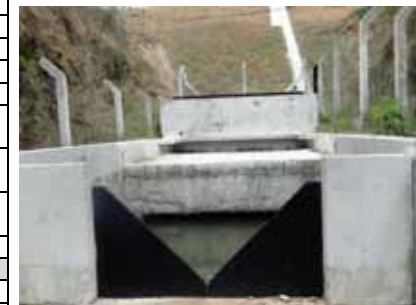
Ref. Item I

ST	MG	NP	
1	Ausência de placa medidora de vazão	DS	-	-	
2	Corrosão na placa	NE	-	-	
3	Defeitos no concreto	DS	-	-	
4	Falta da escala de leitura de vazão	DS	-	-	
5	Assoreamento da câmara de medição	NE	-	-	
6	Erosão à jusante do medidor	NE	-	-

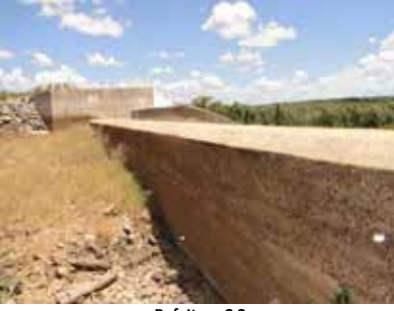
<p>Ref. Item C.2</p>	
1	Acesso precário aos instrumentos	NA	-	-		
2	Piezômetros entupidos ou defeituosos	NA	-	-		
3	Marcos de recalque defeituosos	NA	-	-		
4	Medidores de vazão de percolação defeituosos	NA	-	-		
5	Falta de instrumentação	NA	-	-		
6	Falha de registro de leituras da instrumentação	NA	-	-		
7	Deficiência no poço de alívio	NA	-	-		
C	SANGRADOURO/VERTEDOIRO

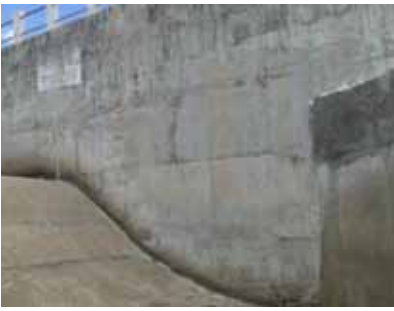
<p>Ref. Item C.4.3</p>	
C.1	CANAIS DE APROXIMAÇÃO E RESTITUIÇÃO	ST	MG	NP		
1	Árvores e arbustos	NE	-	-		
2	Obstrução ou entulhos	NE	-	-		
3	Desalinhamento dos taludes dos muros laterais	NE	-	-

2	Erosão nos contatos	NE	-	-		
3	Rachaduras no concreto	DI	M	0		
4	Ferragem do concreto exposta	NE	-	-		
5	Deterioração da superfície do concreto	NE	-	-		
C.5	COMPORTAS DO VERTEDOIRO	ST	MG	NP		
1	Corrosão, amassamento da guia e falha na pintura das peças fixas	NA	-	-		
2	Corrosão, amassamento ou falha na pintura da comporta	NA	-	-		
3	Defeito nas vedações (vazamento)	NA	-	-		
4	Defeito nas rodas (comporta vagão)	NA	-	-		
5	Defeitos nos rolamentos, buchas e retentores	NA	-	-		
6	Defeito na estrutura de içamento	NA	-	-

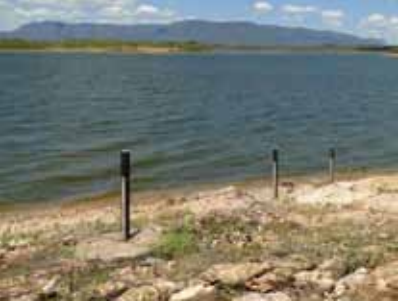
<p>Ref. Item D.1</p>	
1	Réguas danificadas ou faltando	PC	M	0		
2	Construções em área de proteção	NE	-	-		
3	Poluição por esgoto, lixo, pesticida, etc.	NE	-	-		
4	Indícios de má qualidade da água	NE	-	-		
5	Erosões	NE	-	-		
6	Assoreamento	NI	-	-		
7	Desmoranamento das margens	NE	-	-		
8	Existência excessiva de vegetação aquática (macrófitas)	NE	-	-		
9	Desmatamentos na área de proteção	NE	-	-		
10	Presença de animais ou peixes mortos	NE	-	-		
11	Animais pastando	PV	I	0		
E	TORRE DA TOMADA D'ÁGUA

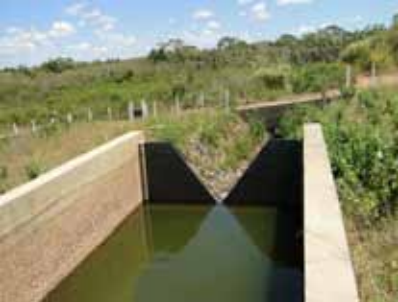
<p>Ref. Item I</p>	
1	Assoreamento	NI	-	-		
2	Obstrução ou entulhos	NI	-	-		
3	Ferragem exposta na estrutura de concreto	NI	-	-		
4	Deterioração do concreto	NI	-	-		
5	Falta de grade de proteção	NI	-	-		
6	Defeitos na grade	NI	-	-		
7	Corrosão, amassamento da guia e falha na pintura nas peças fixas	NI	-	-		
8	Corrosão, amassamento da guia e falha na pintura na estrutura do stop-log	NI	-	-		
9	Defeito no acionamento do stop-log	NI	-	-		
10	Defeito na estrutura de içamento	NI	-	-		
G	GALERIA	ST	MG	NP		
1	Corrosão e vazamentos na tubulação	NI	-	-		
2	Sinais de abrasão ou cavitação	NI	-	-		
3	Sinais de fadiga ou perda de resistência	NI	-	-		
4	Defeitos nas juntas	NI	-	-		
5	Deformação do conduto	NI	-	-		
6	Desalinhamento do conduto	NI	-	-		
7	Surgências de água no concreto	NI	-	-		
8	Precariedade de acesso	NI	-	-

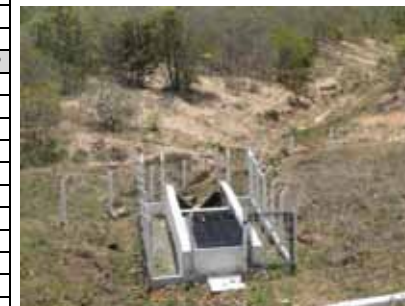
Ref. Item H

11	Presença de pedras, lixo dentro da galeria	NI	-	-	
12	Defeitos no concreto	NI	-	-	
H ESTRUTURA DE SAÍDA					
		ST	MG	NP	
1	Corrosão e vazamentos na tubulação	PC	M	0	
2	Sinais de abrasão ou cavitação	NE	-	-	
3	Sinais de fadiga ou perda de resistência no concreto	NE	-	-	
4	Ruídos estranhos	NE	-	-	
5	Defeitos nos dispositivos de controle	NE	-	-	
6	Falta ou deficiência nas instruções de operação	NE	-	-	
7	Surgências de água no concreto	PC	M	0	
8	Precriedade de acesso (árvores e arbustos)	NE	-	-	
9	Vazamento nos dispositivos de controle	NE	-	-	
10	Falta de manutenção	NE	-	-	
11	Construções irregulares	NE	-	-	
12	Falta ou deficiência de drenagem da caixa de válvulas	PC	G	0	
13	Presença de pedras e lixo dentro da caixa de válvulas	NE	-	-	
14	Falta ou deficiência nas grades de proteção dos dispositivos	PC	M	0	
15	Defeitos na cerca de proteção	DS	-	-	
I MEDIDOR DE VAZÃO DA ESTRUTURA DE SAÍDA					
		ST	MG	NP	
1	Ausência de placa medidora de vazão	NE	-	-

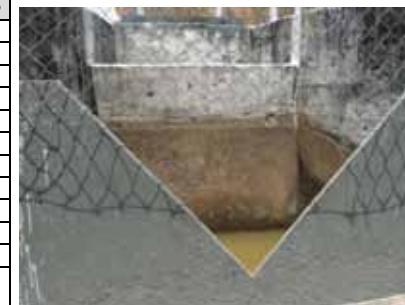
Ref. Item I

2	Corrosão na placa	NE	-	-	
3	Defeitos no concreto	NE	-	-	
4	Falta da escala de leitura de vazão	NE	-	-	
5	Assoreamento da câmara de medição	NE	-	-	
6	Erosão à jusante do medidor	NE	-	-
