Bacia Hidrográfica do Curu

Barragem Jerimum

DADOS GERAIS ATUAIS DA BARRAGEM

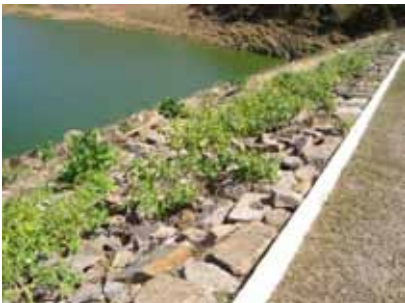
1	Falta de documentação sobre a barragem	NE	-	-		
2	Falta de material para manutenção	NE	-	-		
3	Falta de treinamento do responsável local (agir)	NE	-	-		
4	Precariedade de acesso de veículos	NE	-	-		
5	Falta de energia elétrica	NE	-	-		
6	Falta de sistema de comunicação eficiente	NE	-	-		
7	Falta ou deficiência de cercas de proteção e mata-burro	NE	-	-		
8	Falta ou deficiência nas placas de aviso	PC	M	0		
9	Falta de acompanhamento da administração regional	NE	-	-		
10	Falta de manuais de operação e manutenção dos equipamentos hidromecânicos e elétricos	PC	G	0		
B	BARRAGEM

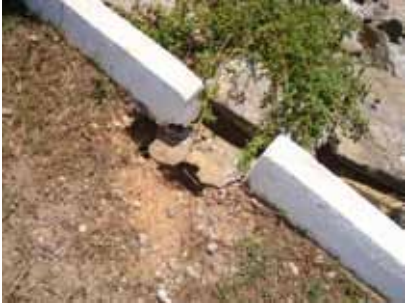
Ref. Item B.1.6

B.1	TALUDE DE MONTANTE	ST	MG	NP		
1	Erosões	NE	-	-		
2	Escorregamentos	NE	-	-		
3	Rachadura / afundamento (laje de concreto)	NA	-	-		
4	Rip-rap incompleto, destruído ou deslocado	NE	-	-		
5	Afundamentos e buracos	NE	-	-		
6	Árvores e arbustos	PV	I	0

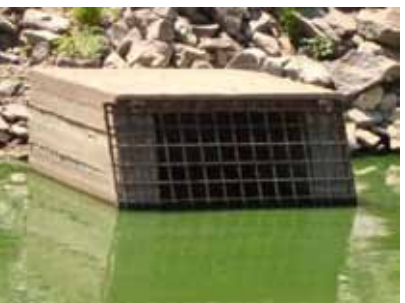
<p>Ref. Item F</p>

LOCALIZAÇÃO / ANOMALIA					ILUSTRAÇÕES
F	CAIXA DE MONTANTE (STOP-LOG)	ST	MG	NP	
1	Assoreamento	NE	-	-	
2	Obstrução ou entulhos	NE	-	-	
3	Ferragem exposta na estrutura de concreto	NE	-	-	
4	Deterioração do concreto	NE	-	-	
5	Falta de grade de proteção	NE	-	-	
6	Defeitos na grade	NE	-	-	
7	Corrosão, amassamento da guia e falha na pintura nas peças fixas	NE	-	-	
8	Corrosão, amassamento da guia e falha na pintura na estrutura do stop-log	NE	-	-	
9	Defeito no acionamento do stop-log	NE	-	-	
10	Defeito na estrutura de içamento	NE	-	-	
G GALERIA					
1	Corrosão e vazamentos na tubulação	NI	-	-	
2	Sinais de abrasão ou cavitação	NI	-	-	
3	Sinais de fadiga ou perda de resistência	NI	-	-	
4	Defeitos nas juntas	NI	-	-	
5	Deformação do conduto	NI	-	-	
6	Desalinhamento do conduto	NI	-	-	
7	Surgências de água no concreto	NI	-	-	
8	Precriedade de acesso	NI	-	-	
9	Surgências de água junto à galeria	NI	-	-	
10	Falta de manutenção	NI	-	-

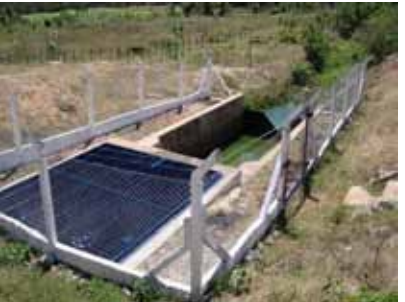
<p>Ref. Item H</p>

11	Presença de pedras, lixo dentro da galeria	NI	-	-	
12	Defeitos no concreto	NI	-	-	
H ESTRUTURA DE SAÍDA					
1	Corrosão e vazamentos na tubulação	NE	-	-	
2	Sinais de abrasão ou cavitação	NE	-	-	
3	Sinais de fadiga ou perda de resistência no concreto	NE	-	-	
4	Ruídos estranhos	NE	-	-	
5	Defeitos nos dispositivos de controle	NE	-	-	
6	Falta ou deficiência nas instruções de operação	NE	-	-	
7	Surgências de água no concreto	NE	-	-	
8	Precriedade de acesso (árvores e arbustos)	NE	-	-	
9	Vazamento nos dispositivos de controle	NE	-	-	
10	Falta de manutenção	DS	-	-	
11	Construções irregulares	NE	-	-	
12	Falta ou deficiência de drenagem da caixa de válvulas	DI	M	0	
13	Presença de pedras e lixo dentro da caixa de válvulas	NE	-	-	
14	Falta ou deficiência nas grades de proteção dos dispositivos	NE	-	-	
15	Defeitos na cerca de proteção	PV	P	0	
I MEDIDOR DE VAZÃO DA ESTRUTURA DE SAÍDA					
1	Ausência de placa medidora de vazão	NE	-	-

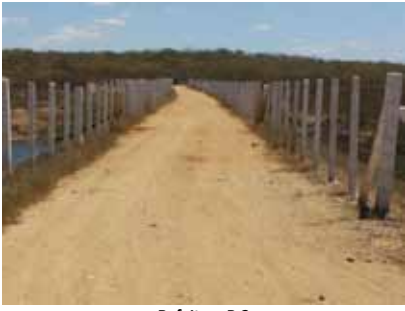
B.1	TALUDE DE MONTANTE	ST	MG	NP		
1	Erosões	NE	-	-		
2	Escorregamentos	NE	-	-		
3	Rachadura / afundamento (laje de concreto)	NA	-	-		
4	Rip-rap incompleto, destruído ou deslocado	NA	-	-		
5	Afundamentos e buracos	NE	-	-		
6	Árvores e arbustos	PC	M	0

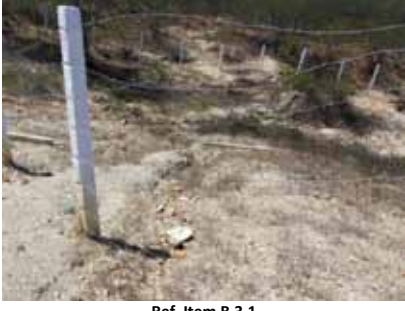
1	Erosões	PV	M	0		
2	Rachaduras	NE	-	-		
3	Falta de pavimentação	PC	G	0		
4	Falha na pavimentação	NA	-	-		
5	Afundamentos e buracos	PC	G	0		
6	Árvores e arbustos	NE	-	-		
7	Defeitos na drenagem	PC	G	0		
8	Defeitos no meio-fio	NA	-	-		
9	Formigueiros, cupinzeiros ou tocas de animais	NE	-	-		
10	Sinais de movimento	NE	-	-		
11	Desalinhamento do meio-fio	NA	-	-		
B.3	TALUDE DE JUSANTE	ST	MG	NP

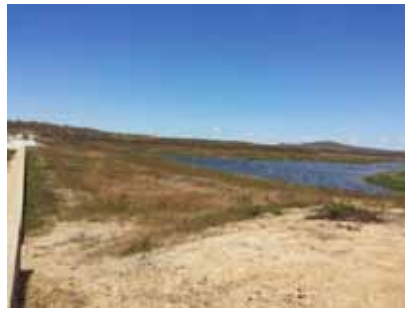
1	Construções irregulares próximas ao rio	NE	-	-		
2	Fuga d'água	DI	P	0		
3	Erosões	NE	-	-		
4	Cavernas e buracos nas ombreiras	NE	-	-		
5	Árvores e arbustos na faixa de proteção	PC	M	0		
B.5	INSTRUMENTAÇÃO GEOTÉCNICA	ST	MG	NP		
1	Acesso precário aos instrumentos	NA	-	-		
2	Piezômetros entupidos ou defeituosos	NA	-	-		
3	Marcos de recalque defeituosos	NA	-	-		
4	Medidores de vazão de percolação defeituosos	NA	-	-		
5	Falta de instrumentação	NA	-	-		
6	Falha de registro de leituras da instrumentação	NA	-	-		
7	Deficiência no poço de alívio	NA	-	-		
C	SANGRADOURO/VERTEDOURO

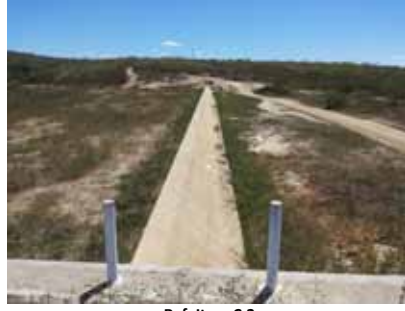
6	Erosão na base do canal de restituição (erosão regressiva)	NE	-	-		
7	Construções irregulares (aterro, casa, cerca, etc.)	NE	-	-		
C.2	ESTRUTURA FIXAÇÃO DA SOLEIRA	ST	MG	NP		
1	Rachaduras ou trincas no concreto	PC	M	0		
2	Ferragem do concreto exposta	NE	-	-		
3	Deterioração da superfície do concreto	PV	M	0		
4	Descalçamento da estrutura	PV	M	0		
5	Juntas danificadas	NA	-	-		
6	Sinais de deslocamento das estruturas	NE	-	-		
C.3	RÁPIDO/ BACIA AMORTECEDORA	ST	MG	NP

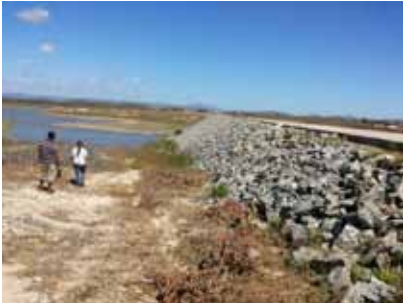
6	Árvores e arbustos	DI	P	0		
7	Erosão nos encontros das ombreiras	AU	P	0		
8	Canaletas quebradas ou obstruídas	NA	-	-		
9	Formigueiros, cupinzeiros ou tocas de animais	NE	-	-		
10	Sinais de movimento	NE	-	-		
B.2	COROAMENTO	ST	MG	NP

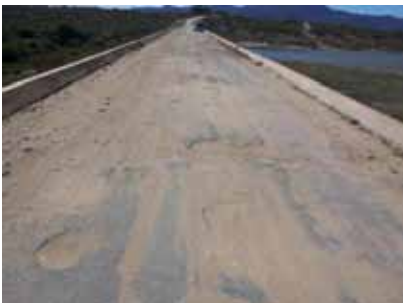
<p>Ref. Item B.3.10</p>	
1	Erosões	NE	-	-		
2	Rachaduras	NE	-	-		
3	Falta de pavimentação	NA	-	-		
4	Falha na pavimentação	PC	G	0		
5	Afundamentos e buracos	NE	-	-		
6	Árvores e arbustos	PV	P	0		
7	Defeitos na drenagem	PC	G	0		
8	Defeitos no meio-fio	PV	M	0		
9	Formigueiros, cupinzeiros ou tocas de animais	PV	M	0		
10	Sinais de movimento	NE	-	-		
11	Desalinhamento do meio-fio	NE	-	-		
B.3	TALUDE DE JUSANTE	ST	MG	NP

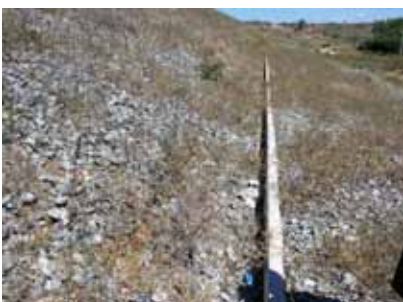
8	Erosão nos encontros das ombreiras	NE	-	-		
9	Cavernas e buracos nas ombreiras	NE	-	-		
10	Canaletas quebradas ou obstruídas	AU	G	1		
11	Formigueiros, cupinzeiros ou tocas de animais	NE	-	-		
12	Sinais de movimento	NE	-	-		
13	Sinais de fuga d'água ou áreas úmidas	NE	-	-		
14	Carreamento de material na água dos drenos	NE	-	-

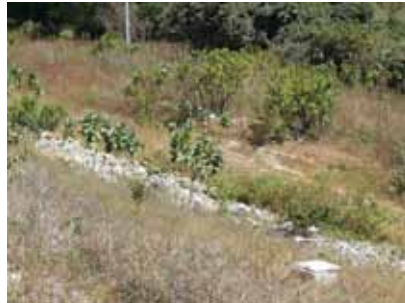
<p>Ref. Item B.4.5</p>	
1	Construções irregulares próximas ao rio	NE	-	-		
2	Fuga d'água	DS	-	-		
3	Erosões	NE	-	-		
4	Cavernas e buracos nas ombreiras	NE	-	-		
5	Árvores e arbustos na faixa de proteção	PC	P	0		
B.5	INSTRUMENTAÇÃO GEOTÉCNICA	ST	MG	NP		
1	Acesso precário aos instrumentos	NE	-	-		
2	Piezômetros entupidos ou defeituosos	NE	-	-		
3	Marcos de recalque defeituosos	NA	-	-		
4	Medidores de vazão de percolação defeituosos	PC	M	0		
5	Falta de instrumentação	NE	-	-		
6	Falha de registro de leituras da instrumentação	NA	-	-		
7	Deficiência no poço de alívio	PV	M	0		
C	SANGRADOURO/VERTEDOURO

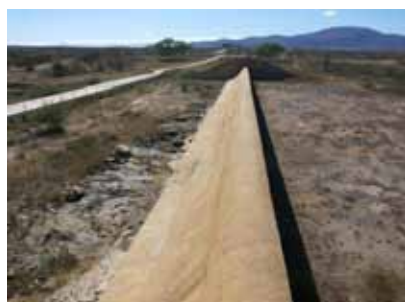
5	Erosão na base do canal de aproximação	NE	-	-		
6	Erosão na base do canal de restituição (erosão regressiva)	PC	M	0		
7	Construções irregulares (aterro, casa, cerca, etc.)	NE	-	-		
C.2	ESTRUTURA FIXAÇÃO DA SOLEIRA	ST	MG	NP		
1	Rachaduras ou trincas no concreto	PC	P	0		
2	Ferragem do concreto exposta	NE	-	-		
3	Deterioração da superfície do concreto	PV	P	0		
4	Descalçamento da estrutura	NE	-	-		
5	Juntas danificadas	NE	-	-		
6	Sinais de deslocamento das estruturas	NE	-	-		
C.3	RÁPIDO/ BACIA AMORTECEDORA	ST	MG	NP

2	Erosão nos contatos	PV	P	0		
3	Rachaduras no concreto	NE	-	-		
4	Ferragem do concreto exposta	NE	-	-		
5	Deterioração da superfície do concreto	NE	-	-		
C.5	COMPORTAS DO VERTEDOURO	ST	MG	NP		
1	Corrosão, amassamento da guia e falha na pintura das peças fixas	NA	-	-		
2	Corrosão, amassamento ou falha na pintura da comporta	NA	-	-		
3	Defeito nas vedações (vazamento)	NA	-	-		
4	Defeito nas rodas (comporta vagão)	NA	-	-		
5	Defeitos nos rolamentos, buchas e retentores	NA	-	-		
6	Defeito na estrutura de içamento	NA	-	-

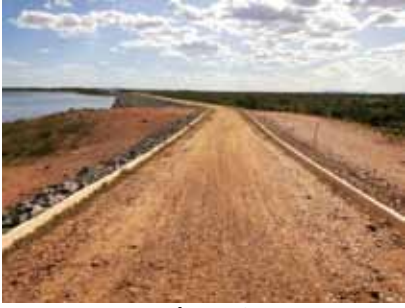
B.1	TALUDE DE MONTANTE	ST	MG	NP		
1	Erosões	NE	-	-		
2	Escorregamentos	NI	-	-		
3	Rachadura / afundamento (laje de concreto)	NA	-	-		
4	Rip-rap incompleto, destruído ou deslocado	NE	-	-		
5	Afundamentos e buracos	NE	-	-		
6	Árvores e arbustos	DI	M	0

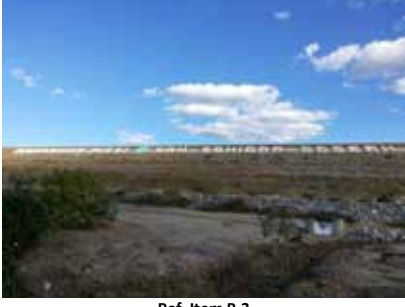
1	Erosões	NE	-	-		
2	Rachaduras	NE	-	-		
3	Falta de pavimentação	PC	G	0		
4	Falha na pavimentação	NA	-	-		
5	Afundamentos e buracos	PV	M	0		
6	Árvores e arbustos	DS	-	-		
7	Defeitos na drenagem	PV	M	0		
8	Defeitos no meio-fio	PV	P	0		
9	Formigueiros, cupinzeiros ou tocas de animais	PC	P	0		
10	Sinais de movimento	NE	-	-		
11	Desalinhamento do meio-fio	NE	-	-		
B.3	TALUDE DE JUSANTE	ST	MG	NP

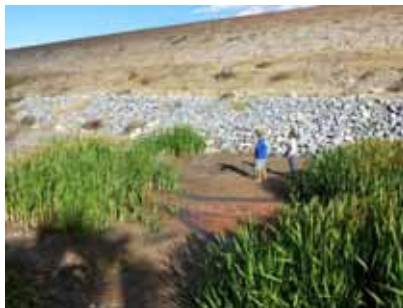
1	Construções irregulares próximas ao rio	NE	-	-		
2	Fuga d'água	PC	I	0		
3	Erosões	PC	M	0		
4	Cavernas e buracos nas ombreiras	NE	-	-		
5	Árvores e arbustos na faixa de proteção	PC	I	0		
B.5	INSTRUMENTAÇÃO GEOTÉCNICA	ST	MG	NP		
1	Acesso precário aos instrumentos	NE	-	-		
2	Piezômetros entupidos ou defeituosos	NE	-	-		
3	Marcos de recalque defeituosos	NA	-	-		
4	Medidores de vazão de percolação defeituosos	NA	-	-		
5	Falta de instrumentação	NE	-	-		
6	Falha de registro de leituras da instrumentação	NE	-	-		
7	Deficiência no poço de alívio	NA	-	-		
C	SANGRADOURO/VERTEDOURO

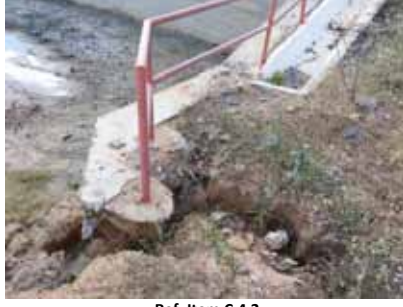
Ref. Item C.1 / C.2

C.1	CANAIS DE APROXIMAÇÃO E RESTITUIÇÃO	ST	MG	NP		
1	Árvores e arbustos	NE	-	-		
2	Obstrução ou entulhos	NE	-	-		
3	Desalinhamento dos taludes dos muros laterais	NE	-	-		
4	Erosões ou escorregamentos nos taludes	NE	-	-		
5	Erosão na base do canal de aproximação	NI	-	-

6	Erosão na base do canal de restituição (erosão regressiva)	NI	-	-		
7	Construções irregulares (aterro, casa, cerca, etc.)	NE	-	-		
C.2	ESTRUTURA FIXAÇÃO DA SOLEIRA	ST	MG	NP		
1	Rachaduras ou trincas no concreto	NE	-	-		
2	Ferragem do concreto exposta	NE	-	-		
3	Deterioração da superfície do concreto	NE	-	-		
4	Descalçamento da estrutura	NE	-	-		
5	Juntas danificadas	NE	-	-		
6	Sinais de deslocamento das estruturas	NE	-	-		
C.3	RÁPIDO/ BACIA AMORTECEDORA	ST	MG	NP

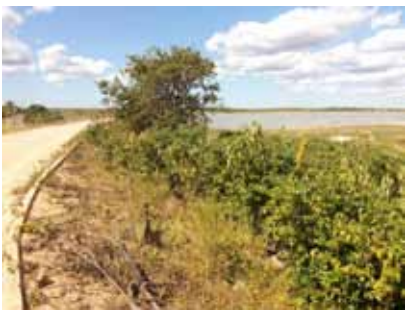
<p>Ref. Item B.1.6</p>	
1	Falta de documentação sobre a barragem	NE	-	-		
2	Falta de material para manutenção	NA	-	-		
3	Falta de treinamento do responsável local (agir)	NA	-	-		
4	Precariedade de acesso de veículos	NE	-	-		
5	Falta de energia elétrica	NE	-	-		
6	Falta de sistema de comunicação eficiente	NE	-	-		
7	Falta ou deficiência de cercas de proteção e mata-burro	NE	-	-		
8	Falta ou deficiência nas placas de aviso	PC	M	0		
9	Falta de acompanhamento da administração regional	NE	-	-		
10	Falta de manuais de operação e manutenção dos equipamentos hidromecânicos e elétricos	NA	-	-		
B	BARRAGEM

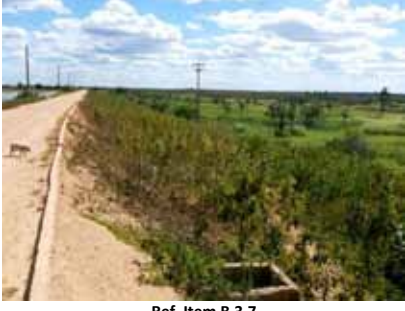
<p>Ref. Item B.3.7</p>	
1	Erosões	NE	-	-		
2	Rachaduras	NE	-	-		
3	Falta de pavimentação	PC	G	0		
4	Falha na pavimentação	NA	-	-		
5	Afundamentos e buracos	AU	-	-		
6	Árvores e arbustos	DI	-	-		
7	Defeitos na drenagem	PC	M	0		
8	Defeitos no meio-fio	PC	M	0		
9	Formigueiros, cupinzeiros ou tocas de animais	NE	-	-		
10	Sinais de movimento	NE	-	-		
11	Desalinhamento do meio-fio	PC	M	0		
B.3	TALUDE DE JUSANTE	ST	MG	NP		
1	Erosões	AU	G	1		
2	Escorregamentos	NE	-	-		
3	Rachadura / afundamento (laje de concreto)	NA	-	-		
4	Falha na proteção granular	NA	-	-		
5	Falha na proteção vegetal	NE	-	-		
6	Afundamentos e buracos	PV	M	0		
7	Árvores e arbustos	AU	M	1		
8	Erosão nos encontros das ombreiras	NE	-	-

9	Cavernas e buracos nas ombreiras	NE	-	-		
10	Canaletas quebradas ou obstruídas	AU	M	0		
11	Formigueiros, cupinzeiros ou tocas de animais	AU	M	0		
12	Sinais de movimento	NE	-	-		
13	Sinais de fuga d'água ou áreas úmidas	NE	-	-		
14	Carreamento de material na água dos drenos	NE	-	-

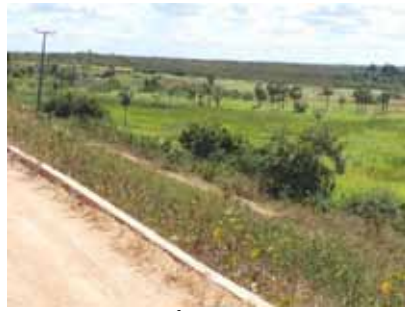
<p>Ref. Item B.4.5</p>	
1	Construções irregulares próximas ao rio	NE	-	-		
2	Fuga d'água	PC	M	1		
3	Erosões	NE	-	-		
4	Cavernas e buracos nas ombreiras	NE	-	-		
5	Árvores e arbustos na faixa de proteção	AU	M	0		
B.5	INSTRUMENTAÇÃO GEOTÉCNICA	ST	MG	NP		
1	Acesso precário aos instrumentos	NA	-	-		
2	Piezômetros entupidos ou defeituosos	NA	-	-		
3	Marcos de recalque defeituosos	NA	-	-		
4	Medidores de vazão de percolação defeituosos	NA	-	-		
5	Falta de instrumentação	NA	-	-		
6	Falha de registro de leituras da instrumentação	NA	-	-		
7	Deficiência no poço de alívio	NA	-	-		
C	SANGRADOURO/VERTEDOURO

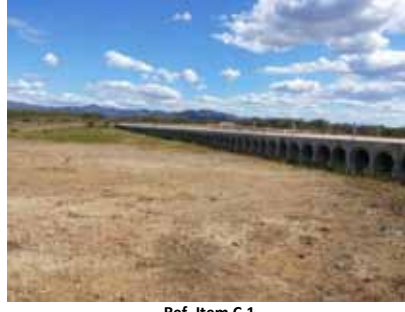
<p>Ref. Item C.1</p>	
C.1	CANAIS DE APROXIMAÇÃO E RESTITUIÇÃO	ST	MG	NP		
1	Árvores e arbustos	NE	-	-		
2	Obstrução ou entulhos	NE	-	-		
3	Desalinhamento dos taludes dos muros laterais	NA	-	-		
4	Erosões ou escorregamentos nos taludes	NE	-	-

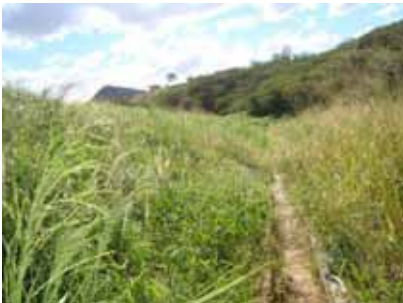
<p>Ref. Item B.3.7</p>	
1	Erosões	NE	-	-		
2	Rachaduras	NE	-	-		
3	Falta de pavimentação	NE	-	-		
4	Falha na pavimentação	NA	-	-		
5	Afundamentos e buracos	NE	-	-		
6	Árvores e arbustos	PC	P	0		
7	Defeitos na drenagem	NE	-	-		
8	Defeitos no meio-fio	PC	P	0		
9	Formigueiros, cupinzeiros ou tocas de animais	NE	-	-		
10	Sinais de movimento	NE	-	-		
11	Desalinhamento do meio-fio	NE	-	-		
B.3	TALUDE DE JUSANTE	ST	MG	NP		
1	Erosões	NE	-	-		
2	Escorregamentos	NE	-	-		
3	Rachadura / afundamento (laje de concreto)	NA	-	-		
4	Falha na proteção granular	NA	-	-		
5	Falha na proteção vegetal	NE	-	-		
6	Afundamentos e buracos	NE	-	-		
7	Árvores e arbustos	PC	P	0		
8	Erosão nos encontros das ombreiras	NE	-	-

9	Cavernas e buracos nas ombreiras	NE	-	-		
10	Canaletas quebradas ou obstruídas	PC	P	0		
11	Formigueiros, cupinzeiros ou tocas de animais	NI	-	-		
12	Sinais de movimento	NE	-	-		
13	Sinais de fuga d'água ou áreas úmidas	NE	-	-		
14	Carreamento de material na água dos drenos	NE	-	-

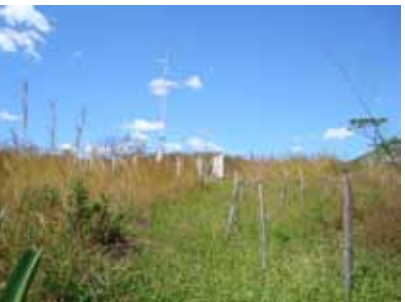
<p>Ref. Item B.4.5</p>	
1	Construções irregulares próximas ao rio	NE	-	-		
2	Fuga d'água	NE	-	-		
3	Erosões	NI	-	-		
4	Cavernas e buracos nas ombreiras	NE	-	-		
5	Árvores e arbustos na faixa de proteção	PC	P	0		
B.5	INSTRUMENTAÇÃO GEOTÉCNICA	ST	MG	NP		
1	Acesso precário aos instrumentos	NA	-	-		
2	Piezômetros entupidos ou defeituosos	NA	-	-		
3	Marcos de recalque defeituosos	NA	-	-		
4	Medidores de vazão de percolação defeituosos	NA	-	-		
5	Falta de instrumentação	NA	-	-		
6	Falha de registro de leituras da instrumentação	NA	-	-		
7	Deficiência no poço de alívio	NA	-	-		
C	SANGRADOURO/VERTEDOURO

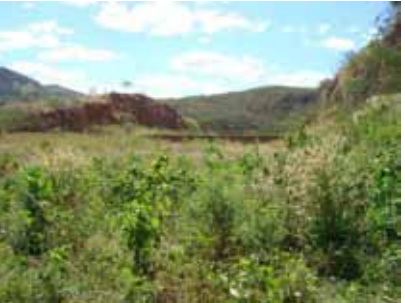
<p>Ref. Item C.1.1</p>	
C.1	CANAIS DE APROXIMAÇÃO E RESTITUIÇÃO	ST	MG	NP		
1	Árvores e arbustos	PV	P	0		
2	Obstrução ou entulhos	NE	-	-		
3	Desalinhamento dos taludes dos muros laterais	NE	-	-		
4	Erosões ou escorregamentos nos taludes	NE	-	-

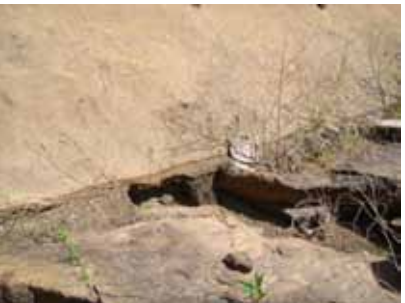
5	Erosão na base do canal de aproximação	NE	-	-		
6	Erosão na base do canal de restituição (erosão regressiva)	NE	-	-		
7	Construções irregulares (aterro, casa, cerca, etc.)	NE	-	-		
C.2	ESTRUTURA FIXAÇÃO DA SOLEIRA	ST	MG	NP		
1	Rachaduras ou trincas no concreto	PC	I	0		
2	Ferragem do concreto exposta	NE	-	-		
3	Deterioração da superfície do concreto	PC	I	0		
4	Descalçamento da estrutura	PC	P	0		
5	Juntas danificadas	NA	-	-		
6	Sinais de deslocamento das estruturas	NE	-	-		
C.3	RÁPIDO/ BACIA AMORTECEDORA	ST	MG	NP

<p>Ref. Item C.2.4</p>	
1	Rachaduras ou trincas no concreto	NA	-	-		
2	Ferragem do concreto exposta	NA	-	-		
3	Deterioração da superfície do concreto	NA	-	-		
4	Ocorrência de buracos na soleira	NA	-	-		
5	Erosões	NA	-	-		
6	Presença de entulho na bacia	NA	-	-		
7	Presença de vegetação na bacia	NA	-	-		
8	Falha no enrocamento de proteção	NA	-	-		
C.4	MUROS ALA	ST	MG	NP		
1	Erosão na fundação	NE	-	-

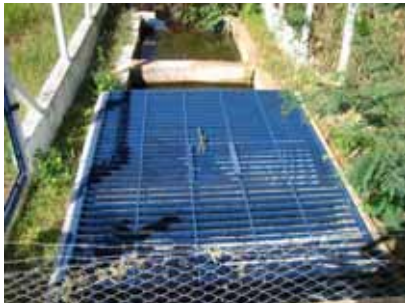
<p>Ref. Item H</p>

11	Presença de pedras, lixo dentro da galeria	NI	-	-	
12	Defeitos no concreto	NI	-	-	
H ESTRUTURA DE SAÍDA					
1	Corrosão e vazamentos na tubulação	NE	-	-	
2	Sinais de abrasão ou cavitação	NE	-	-	
3	Sinais de fadiga ou perda de resistência no concreto	NE	-	-	
4	Ruídos estranhos	NE	-	-	
5	Defeitos nos dispositivos de controle	NE	-	-	
6	Falta ou deficiência nas instruções de operação	NE	-	-	
7	Surgências de água no concreto	NE	-	-	
8	Precriedade de acesso (árvores e arbustos)	PV	P	0	
9	Vazamento nos dispositivos de controle	NE	-	-	
10	Falta de manutenção	NE	-	-	
11	Construções irregulares	NE	-	-	
12	Falta ou deficiência de drenagem da caixa de válvulas	NE	-	-	
13	Presença de pedras e lixo dentro da caixa de válvulas	NE	-	-	
14	Falta ou deficiência nas grades de proteção dos dispositivos	NE	-	-	
15	Defeitos na cerca de proteção	NE	-	-	
I MEDIDOR DE VAZÃO DA ESTRUTURA DE SAÍDA					
1	Ausência de placa medidora de vazão	NE	-	-

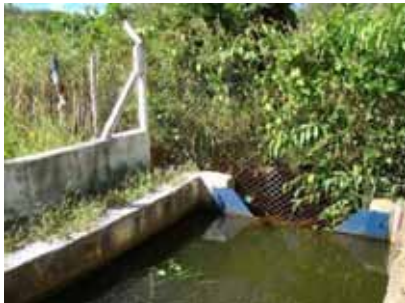
<p>Ref. Item I.2</p>

2	Corrosão na placa	PC	P	0	
3	Defeitos no concreto	NE	-	-	
4	Falta da escala de leitura de vazão	NE	-	-	
5	Assoreamento da câmara de medição	NE	-	-	
6	Erosão à jusante do medidor	NE	-	-
