Bacias Hidrográficas Metropolitanas

Barragem Acarape do Meio

DADOS GERAIS ATUAIS DA BARRAGEM

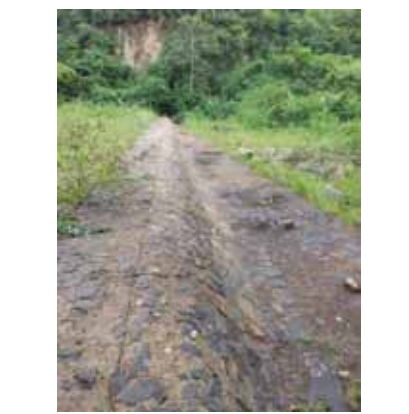
Ref. Item B.2

B.2	CRISTA	ST	MG	NP	 	
1	Movimentos diferenciais entre blocos	NE	-	-		
2	Ocorrência de fissuras no concreto	PV	P	0		
3	Ferragem do concreto exposta	NE	-	-		
4	Deterioração da superfície do concreto	PC	M	0		
5	Juntas de dilatação danificada	NE	-	-		
6	Corrosão no parapeito (guarda-copo)	PC	M	0		
7	Corrosão nos postes de iluminação	PC	M	0		
8	Corrosão no pórtico	NE	-	-		
B.3	PARAMENTO DE JUSANTE	ST	MG	NP	 	
1	Sinais de movimento	NE	-	-		
2	Ocorrência de fissura no concreto	PC	M	0		
3	Ferragem do concreto exposta	NE	-	-		
4	Deterioração da superfície do concreto	PC	M	0		
5	Juntas de dilatação danificadas	NA	-	-		
6	Sinais de percolação ou áreas úmidas	NE	-	-		
7	Carreamento de material na água dos drenos	NA	-	-		
8	Vazão nos drenos de controle	NA	-	-		
B.4	ESTRUTURA VERTENTE	ST	MG	NP		
1	Rachaduras ou trincas no concreto	NA	-	-		
2	Ferragem do concreto exposta	NA	-	-		
3	Deterioração da superfície do concreto	NA	-	-

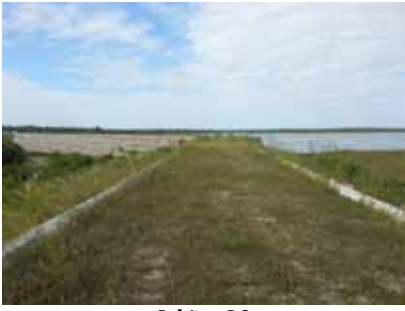
Ref. Item B.1

B.1	TALUDE DE MONTANTE	ST	MG	NP		
1	Erosões	NE	-	-		
2	Escorregamentos	NE	-	-		
3	Rachadura / afundamento (laje de concreto)	NA	-	-		
4	Rip-rap incompleto, destruído ou deslocado	NE	-	-		
5	Afundamentos e buracos	NE	-	-		
6	Árvores e arbustos	PV	P	0

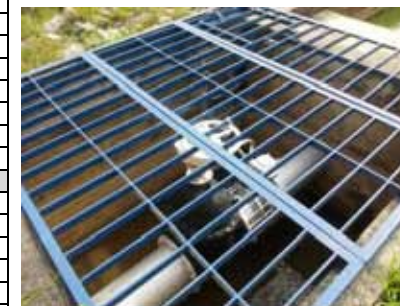
Ref. Item H

11	Presença de pedras, lixo dentro da galeria	NI	-	-	
12	Defeitos no concreto	NI	-	-	
H ESTRUTURA DE SAÍDA					
1	Corrosão e vazamentos na tubulação	PC	M	0	
2	Sinais de abrasão ou cavitação	NE	-	-	
3	Sinais de fadiga ou perda de resistência no concreto	NE	-	-	
4	Ruídos estranhos	NE	-	-	
5	Defeitos nos dispositivos de controle	NE	-	-	
6	Falta ou deficiência nas instruções de operação	NE	-	-	
7	Surgências de água no concreto	PV	I	0	
8	Precriedade de acesso (árvores e arbustos)	NE	-	-	
9	Vazamento nos dispositivos de controle	NE	-	-	
10	Falta de manutenção	NE	-	-	
11	Construções irregulares	NE	-	-	
12	Falta ou deficiência de drenagem da caixa de válvulas	PC	M	0	
13	Presença de pedras e lixo dentro da caixa de válvulas	NE	-	-	
14	Falta ou deficiência nas grades de proteção dos dispositivos	NE	-	-	
15	Defeitos na cerca de proteção	NA	-	-	
I MEDIDOR DE VAZÃO DA ESTRUTURA DE SAÍDA					
1	Ausência de placa medidora de vazão	NE	-	-

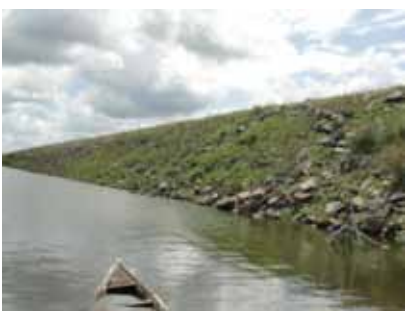
6	Árvores e arbustos	PV	P	0		
7	Erosão nos encontros das ombreiras	NE	-	-		
8	Canaletas quebradas ou obstruídas	NA	-	-		
9	Formigueiros, cupinzeiros ou tocas de animais	NE	-	-		
10	Sinais de movimento	NE	-	-		
B.2	COROAMENTO	ST	MG	NP

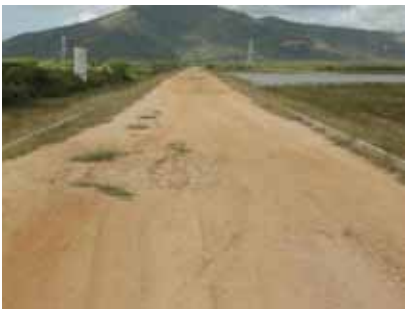
<p>Ref. Item B.3.7</p>	
1	Erosões	NE	-	-		
2	Rachaduras	NE	-	-		
3	Falta de pavimentação	NE	-	-		
4	Falha na pavimentação	NA	-	-		
5	Afundamentos e buracos	PC	M	0		
6	Árvores e arbustos	NE	-	-		
7	Defeitos na drenagem	PC	M	0		
8	Defeitos no meio-fio	NE	-	-		
9	Formigueiros, cupinzeiros ou tocas de animais	NE	-	-		
10	Sinais de movimento	NE	-	-		
11	Desalinhamento do meio-fio	NE	-	-		
B.3	TALUDE DE JUSANTE	ST	MG	NP

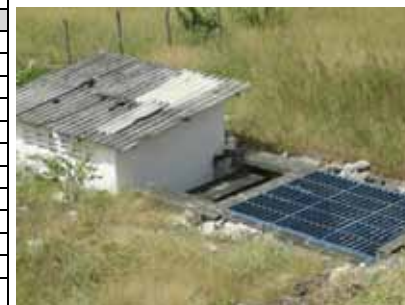
Ref. Item H

11	Presença de pedras, lixo dentro da galeria	NI	-	-	
12	Defeitos no concreto	NI	-	-	
H ESTRUTURA DE SAÍDA					
		ST	MG	NP	
1	Corrosão e vazamentos na tubulação	PC	M	0	
2	Sinais de abrasão ou cavitação	NE	-	-	
3	Sinais de fadiga ou perda de resistência no concreto	NE	-	-	
4	Ruídos estranhos	NE	-	-	
5	Defeitos nos dispositivos de controle	NE	-	-	
6	Falta ou deficiência nas instruções de operação	NE	-	-	
7	Surgências de água no concreto	NE	-	-	
8	Precariedade de acesso (árvores e arbustos)	NE	-	-	
9	Vazamento nos dispositivos de controle	PC	P	0	
10	Falta de manutenção	NE	-	-	
11	Construções irregulares	NE	-	-	
12	Falta ou deficiência de drenagem da caixa de válvulas	NE	-	-	
13	Presença de pedras e lixo dentro da caixa de válvulas	NE	-	-	
14	Falta ou deficiência nas grades de proteção dos dispositivos	NE	-	-	
15	Defeitos na cerca de proteção	NA	-	-	
I MEDIDOR DE VAZÃO DA ESTRUTURA DE SAÍDA					
		ST	MG	NP	
1	Ausência de placa medidora de vazão	NE	-	-

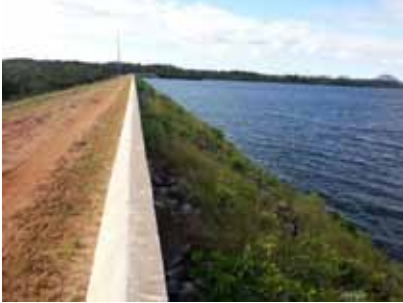
6	Árvores e arbustos	PV	P	0		
7	Erosão nos encontros das ombreiras	NE	-	-		
8	Canaletas quebradas ou obstruídas	NA	-	-		
9	Formigueiros, cupinzeiros ou tocas de animais	NE	-	-		
10	Sinais de movimento	NE	-	-		
B.2	COROAMENTO	ST	MG	NP

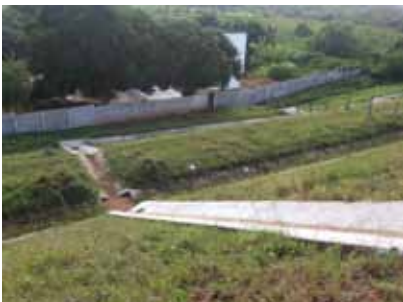
9	Cavernas e buracos nas ombreiras	NE	-	-		
10	Canaletas quebradas ou obstruídas	PV	I	0		
11	Formigueiros, cupinzeiros ou tocas de animais	NE	-	-		
12	Sinais de movimento	NE	-	-		
13	Sinais de fuga d'água ou áreas úmidas	NE	-	-		
14	Carreamento de material na água dos drenos	NE	-	-

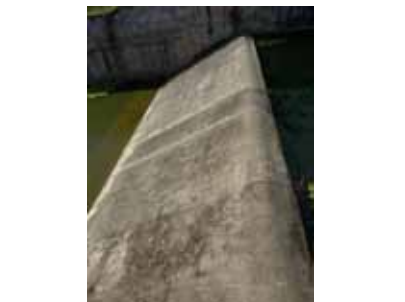
<p>Ref. Item C.2</p>	
1	Erosão na fundação	NE	-	-

5	Erosão na base do canal de aproximação	NE	-	-		
6	Erosão na base do canal de restituição (erosão regressiva)	NE	-	-		
7	Construções irregulares (aterro, casa, cerca, etc.)	NE	-	-		
C.2	ESTRUTURA FIXAÇÃO DA SOLEIRA	ST	MG	NP		
1	Rachaduras ou trincas no concreto	NE	-	-		
2	Ferragem do concreto exposta	NE	-	-		
3	Deterioração da superfície do concreto	NE	-	-		
4	Descalçamento da estrutura	NE	-	-		
5	Juntas danificadas	NE	-	-		
6	Sinais de deslocamento das estruturas	NE	-	-		
C.3	RÁPIDO/ BACIA AMORTECEDORA	ST	MG	NP		
1	Rachaduras ou trincas no concreto	PC	I	0		
2	Ferragem do concreto exposta	NI	-	-		
3	Deterioração da superfície do concreto	NI	-	-		
4	Ocorrência de buracos na soleira	NI	-	-		
5	Erosões	NI	-	-		
6	Presença de entulho na bacia	NI	-	-		
7	Presença de vegetação na bacia	NI	-	-		
8	Falha no enrocamento de proteção	NI	-	-		
C.4	MUROS ALA	ST	MG	NP

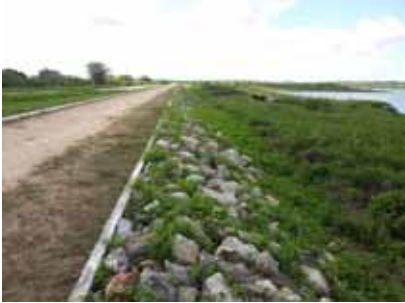
6	Árvores e arbustos	AU	P	0		
7	Erosão nos encontros das ombreiras	NE	-	-		
8	Canaletas quebradas ou obstruídas	NA	-	-		
9	Formigueiros, cupinzeiros ou tocas de animais	NE	-	-		
10	Sinais de movimento	NE	-	-		
B.2	COROAMENTO	ST	MG	NP

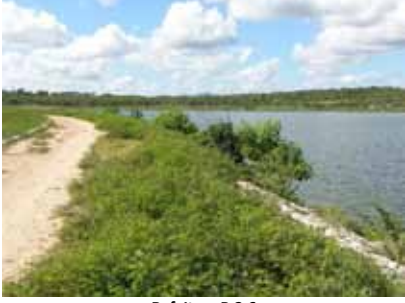
<p>Ref. Item B.2.6</p>	
B.1	TALUDE DE MONTANTE	ST	MG	NP		
1	Erosões	NE	-	-		
2	Escorregamentos	NE	-	-		
3	Rachadura / afundamento (laje de concreto)	NA	-	-		
4	Rip-rap incompleto, destruído ou deslocado	NE	-	-		
5	Afundamentos e buracos	NE	-	-

<p>Ref. Item B.3.7</p>	
1	Erosões	NE	-	-		
2	Rachaduras	NE	-	-		
3	Falta de pavimentação	NE	-	-		
4	Falha na pavimentação	NE	-	-		
5	Afundamentos e buracos	NE	-	-		
6	Árvores e arbustos	PV	P	0		
7	Defeitos na drenagem	NE	-	-		
8	Defeitos no meio-fio	NE	-	-		
9	Formigueiros, cupinzeiros ou tocas de animais	NE	-	-		
10	Sinais de movimento	NE	-	-		
11	Desalinhamento do meio-fio	NE	-	-		
B.3	TALUDE DE JUSANTE	ST	MG	NP

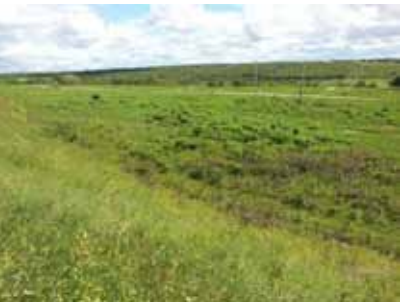
<p>Ref. Item B.4.5</p>	
1	Construções irregulares próximas ao rio	NE	-	-		
2	Fuga d'água	NE	-	-		
3	Erosões	NE	-	-		
4	Cavernas e buracos nas ombreiras	NE	-	-		
5	Árvores e arbustos na faixa de proteção	AU	M	0		
B.5	INSTRUMENTAÇÃO GEOTÉCNICA	ST	MG	NP		
1	Acesso precário aos instrumentos	NA	-	-		
2	Piezômetros entupidos ou defeituosos	NA	-	-		
3	Marcos de recalque defeituosos	NA	-	-		
4	Medidores de vazão de percolação defeituosos	NA	-	-		
5	Falta de instrumentação	NA	-	-		
6	Falha de registro de leituras da instrumentação	NA	-	-		
7	Deficiência no poço de alívio	NA	-	-		
C	SANGRADOURO/VERTEDOURO
