Barragem Malcozinhado

DADOS GERAIS ATUAIS DA BARRAGEM

1 – Denominação	Malcozinhado
2 – Município	Cascavel
3 – Sistema (Bacia Hidrográfica)	Metropolitanas
4 – Rio / Riacho Barrado	Riacho Malcozinhado
5 – Coordenadas Geográficas (UTM)	578.916 E 9.546.297 N
6 – Data da Vistoria	17/07/2013
7 – Nível da água na data da vistoria (m)	20,81
8 – Responsável pela vistoria	Alexandre Roberto S. Castro

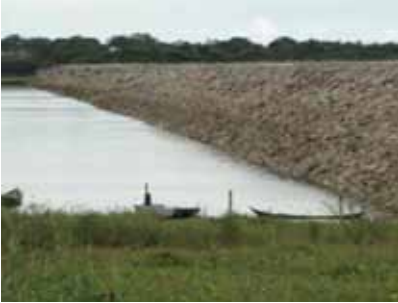
Ref. Item B.1
1	Falta de documentação sobre a barragem	NE	-	-		
2	Falta de material para manutenção	PC	M	0		
3	Falta de treinamento do responsável local (agir)	NE	-	-		
4	Precriedade de acesso de veículos	NE	-	-		
5	Falta de energia elétrica	NE	-	-		
6	Falta de sistema de comunicação eficiente	NE	-	-		
7	Falta ou deficiência de cercas de proteção e mata-burro	NE	-	-		
8	Falta ou deficiência nas placas de aviso	NE	-	-		
9	Falta de acompanhamento da administração regional	NE	-	-		
10	Falta de manuais de operação e manutenção dos equipamentos hidromecânicos e elétricos	PC	G	0		
B	BARRAGEM

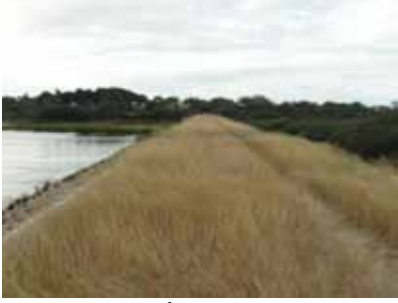
Ref. Item B.2.6
B.1	TALUDE DE MONTANTE	ST	MG	NP		
1	Erosões	NE	-	-		
2	Escorregamentos	NE	-	-		
3	Rachadura / afundamento (laje de concreto)	NA	-	-		
4	Rip-rap incompleto, destruído ou deslocado	NE	-	-		
5	Afundamentos e buracos	NE	-	-

6	Árvores e arbustos	PC	I	0		
7	Erosão nos encontros das ombreiras	NE	-	-		
8	Canaletas quebradas ou obstruídas	NA	-	-		
9	Formigueiros, cupinzeiros ou tocas de animais	NE	-	-		
10	Sinais de movimento	NE	-	-		
B.2	COROAMENTO	ST	MG	NP

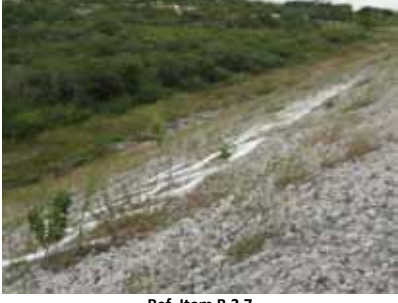
Ref. Item B.3.7
1	Erosões	NE	-	-		
2	Rachaduras	NE	-	-		
3	Falta de pavimentação	NE	-	-		
4	Falha na pavimentação	NE	-	-		
5	Afundamentos e buracos	NE	-	-		
6	Árvores e arbustos	PV	P	0		
7	Defeitos na drenagem	NE	-	-		
8	Defeitos no meio-fio	NE	-	-		
9	Formigueiros, cupinzeiros ou tocas de animais	NE	-	-		
10	Sinais de movimento	NE	-	-		
11	Desalinhamento do meio-fio	NE	-	-		
B.3	TALUDE DE JUSANTE	ST	MG	NP

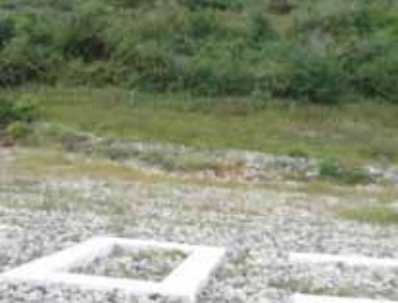
Ref. Item B.4.5
1	Construções irregulares próximas ao rio	NE	-	-		
2	Fuga d'água	NE	-	-		
3	Erosões	NE	-	-		
4	Cavernas e buracos nas ombreiras	NE	-	-		
5	Árvores e arbustos na faixa de proteção	PC	P	0		
B.5	INSTRUMENTAÇÃO GEOTÉCNICA	ST	MG	NP		
1	Acesso precário aos instrumentos	NA	-	-		
2	Piezômetros entupidos ou defeituosos	NA	-	-		
3	Marcos de recalque defeituosos	NA	-	-		
4	Medidores de vazão de percolação defeituosos	NA	-	-		
5	Falta de instrumentação	NA	-	-		
6	Falha de registro de leituras da instrumentação	NA	-	-		
7	Deficiência no poço de alívio	NA	-	-		
C	SANGRADOURO/VERTEDOURO

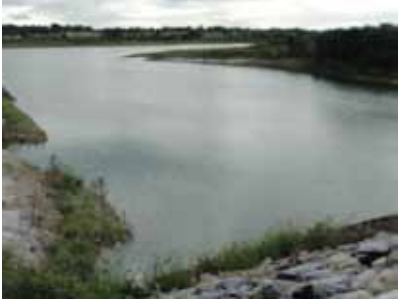
Ref. Item C.1
C.1	CANAIS DE APROXIMAÇÃO E RESTITUIÇÃO	ST	MG	NP		
1	Árvores e arbustos	NE	-	-		
2	Obstrução ou entulhos	NE	-	-		
3	Desalinhamento dos taludes dos muros laterais	NE	-	-		
4	Erosões ou escorregamentos nos taludes	NE	-	-

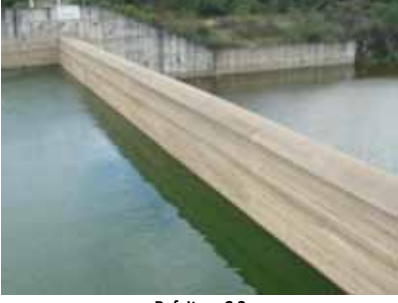
Ref. Item C.2
1	Rachaduras ou trincas no concreto	NI	-	-		
2	Ferragem do concreto exposta	NI	-	-		
3	Deterioração da superfície do concreto	NI	-	-		
4	Ocorrência de buracos na soleira	NI	-	-		
5	Erosões	NI	-	-		
6	Presença de entulho na bacia	NE	-	-		
7	Presença de vegetação na bacia	NE	-	-		
8	Falha no enrocamento de proteção	NA	-	-		
C.4	MUROS ALA	ST	MG	NP		
1	Erosão na fundação	NI	-	-		
2	Erosão nos contatos	NE	-	-

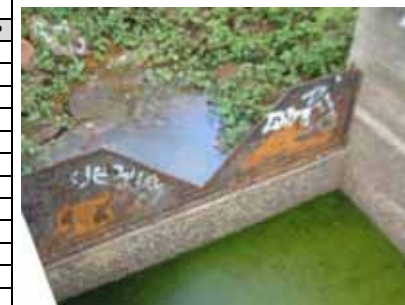
Ref. Item I.2

1	Ausência de placa medidora de vazão	NE	-	-		
2	Corrosão na placa	PC	M	0		
3	Defeitos no concreto	NE	-	-		
4	Falta da escala de leitura de vazão	NE	-	-		
5	Assoreamento da câmara de medição	NE	-	-		
6	Erosão à jusante do medidor	NE	-	-

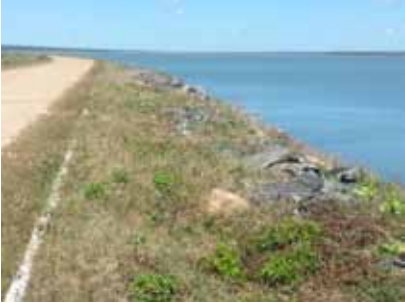
LOCALIZAÇÃO / ANOMALIA					ILUSTRAÇÕES
A	INFRAESTRUTURA OPERACIONAL	ST	MG	NP	
1	Falta de documentação sobre a barragem	PC	P	0

2	Falta de material para manutenção	PC	M	0	
3	Falta de treinamento do responsável local (agir)	NE	-	-	
4	Precariedade de acesso de veículos	NE	-	-	
5	Falta de energia elétrica	NE	-	-	
6	Falta de sistema de comunicação eficiente	PC	M	0	
7	Falta ou deficiência de cercas de proteção e mata-burro	PC	M	0	
8	Falta ou deficiência nas placas de aviso	PC	M	0	
9	Falta de acompanhamento da administração regional	NE	-	-	
10	Falta de manuais de operação e manutenção dos equipamentos hidromecânicos e elétricos	PC	G	0	
B BARRAGEM

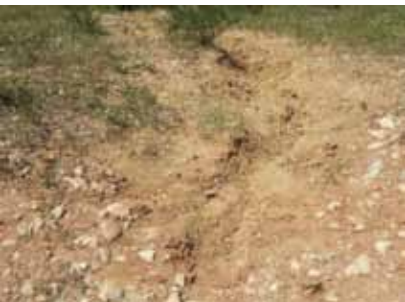
1	Erosões	NE	-	-	
2	Rachaduras	NE	-	-	
3	Falta de pavimentação	NE	-	-	
4	Falha na pavimentação	NA	-	-	
5	Afundamentos e buracos	PC	M	0	
6	Árvores e arbustos	NE	-	-	
7	Defeitos na drenagem	PC	M	0	
8	Defeitos no meio-fio	PC	M	0	
9	Formigueiros, cupinzeiros ou tocas de animais	NE	-	-	
10	Sinais de movimento	NE	-	-	
11	Desalinhamento do meio-fio	NE	-	-	
B.3	TALUDE DE JUSANTE	ST	MG	NP

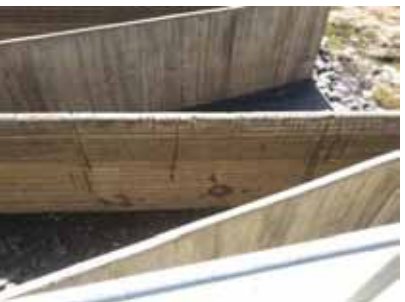
Ref. Item C.2.3

C.1	CANAIS DE APROXIMAÇÃO E RESTITUIÇÃO	ST	MG	NP	
1	Árvores e arbustos	DS	-	-	
2	Obstrução ou entulhos	NE	-	-	
3	Desalinhamento dos taludes dos muros laterais	NE	-	-	
4	Erosões ou escorregamentos nos taludes	PC	M	1	
5	Erosão na base do canal de aproximação	NE	-	-

6	Erosão na base do canal de restituição (erosão regressiva)	DS	-	-	
7	Construções irregulares (aterro, casa, cerca, etc.)	NE	-	-	
C.2	ESTRUTURA FIXAÇÃO DA SOLEIRA	ST	MG	NP	
1	Rachaduras ou trincas no concreto	PC	G	0	
2	Ferragem do concreto exposta	PC	G	0	
3	Deterioração da superfície do concreto	PC	M	1	
4	Descalçamento da estrutura	NE	-	-	
5	Juntas danificadas	NA	-	-	
C.3	RÁPIDO/ BACIA AMORTECEDORA	ST	MG	NP	
1	Rachaduras ou trincas no concreto	NA	-	-	
2	Ferragem do concreto exposta	NA	-	-	
3	Deterioração da superfície do concreto	NA	-	-	
4	Ocorrência de buracos na soleira	NA	-	-	
5	Erosões	NA	-	-	
6	Presença de entulho na bacia	NA	-	-	
7	Presença de vegetação na bacia	NA	-	-	
8	Falha no enrocamento de proteção	NA	-	-	
C.4	MUROS ALA	ST	MG	NP	
1	Erosão na fundação	NE	-	-	
2	Erosão nos contatos	NE	-	-	
3	Rachaduras no concreto	NE	-	-	
4	Ferragem do concreto exposta	NE	-	-	
5	Deterioração da superfície do concreto	NE	-	-

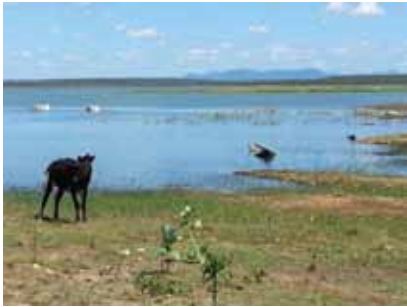
LOCALIZAÇÃO / ANOMALIA					ILUSTRAÇÕES					
D	RESERVATÓRIO	ST	MG	NP						
1	Réguas danificadas ou faltando	PC	M	0

2	Construções em área de proteção	NE	-	-						
3	Poluição por esgoto, lixo, pesticida, etc.	PC	M	0						
4	Indícios de má qualidade da água	PC	M	0						
5	Erosões	NE	-	-						
6	Assoreamento	NE	-	-						
7	Desmoranamento das margens	NE	-	-						
8	Existência excessiva de vegetação aquática (macrófitas)	NE	-	-						
9	Desmatamentos na área de proteção	NE	-	-						
10	Presença de animais ou peixes mortos	NE	-	-						
11	Animais pastando	PC	P	0						
E TORRE DA TOMADA D'ÁGUA										
E.1 CAIXA DE ENTRADA					ST	MG	NP			
1	Assoreamento	NI	-	-

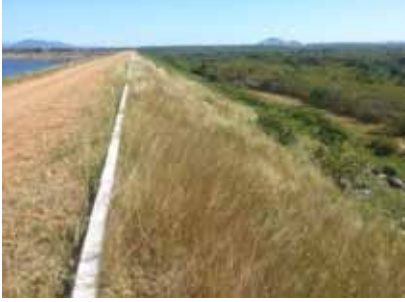
1	Erosões	NE	-	-		
2	Rachaduras	NE	-	-		
3	Falta de pavimentação	NE	-	-		
4	Falha na pavimentação	NE	-	-		
5	Afundamentos e buracos	NE	-	-		
6	Árvores e arbustos	PV	I	0		
7	Defeitos na drenagem	NE	-	-		
8	Defeitos no meio-fio	PC	M	0		
9	Formigueiros, cupinzeiros ou tocas de animais	NE	-	-		
10	Sinais de movimento	NE	-	-		
11	Desalinhamento do meio-fio	NE	-	-		
B.3	TALUDE DE JUSANTE	ST	MG	NP

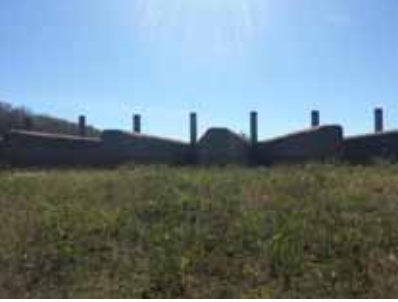
C.1	CANAIS DE APROXIMAÇÃO E RESTITUIÇÃO	ST	MG	NP		
1	Árvores e arbustos	PV	P	0		
2	Obstrução ou entulhos	NE	-	-		
3	Desalinhamento dos taludes dos muros laterais	NE	-	-		
4	Erosões ou escorregamentos nos taludes	NE	-	-		
5	Erosão na base do canal de aproximação	NE	-	-

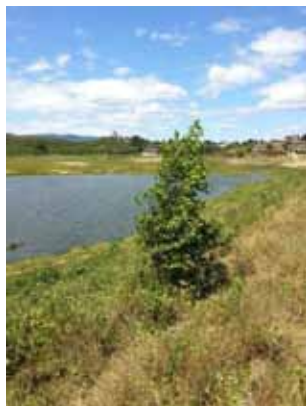
Ref. Item B.1.6

LOCALIZAÇÃO / ANOMALIA					ILUSTRAÇÕES
A	INFRAESTRUTURA OPERACIONAL	ST	MG	NP	
1	Falta de documentação sobre a barragem	NE	-	-	
2	Falta de material para manutenção	NE	-	-	
3	Falta de treinamento do responsável local (agir)	NA	-	-	
4	Precariedade de acesso de veículos	NE	-	-	
5	Falta de energia elétrica	NA	-	-	
6	Falta de sistema de comunicação eficiente	NE	-	-	
7	Falta ou deficiência de cercas de proteção e mata-burro	PC	M	0	
8	Falta ou deficiência nas placas de aviso	PC	M	0	
9	Falta de acompanhamento da administração regional	NE	-	-	
10	Falta de manuais de operação e manutenção dos equipamentos hidromecânicos e elétricos	NA	-	-	
B BARRAGEM					
B.1 TALUDE DE MONTANTE					
1	Erosões	PC	G	1	
2	Escorregamentos	NE	-	-	
3	Rachadura / afundamento (laje de concreto)	NA	-	-	
4	Rip-rap incompleto, destruído ou deslocado	NA	-	-	
5	Afundamentos e buracos	PV	M	0	
6	Árvores e arbustos	AU	M	2	
7	Erosão nos encontros das ombreiras	PC	M	1

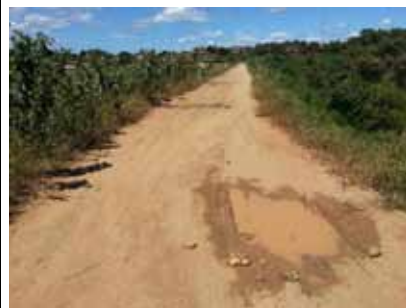
Ref. Item B.2.5

8	Canaletas quebradas ou obstruídas	NA	-	-	
9	Formigueiros, cupinzeiros ou tocas de animais	NI	-	-	
10	Sinais de movimento	NE	-	-	
B.2 COROAMENTO					
1	Erosões	PC	M	1	
2	Rachaduras	PC	M	1	
3	Falta de pavimentação	PC	M	0	
4	Falha na pavimentação	NA	-	-	
5	Afundamentos e buracos	PC	M	1	
6	Árvores e arbustos	NE	-	-	
7	Defeitos na drenagem	PC	M	0	
8	Defeitos no meio-fio	PC	M	0	
9	Formigueiros, cupinzeiros ou tocas de animais	NE	-	-	
10	Sinais de movimento	NE	-	-	
11	Desalinhamento do meio-fio	NE	-	-	
B.3 TALUDE DE JUSANTE					
1	Erosões	PC	M	1	
2	Escorregamentos	PV	M	0	
3	Rachadura / afundamento (laje de concreto)	NA	-	-	
4	Falha na proteção granular	NA	-	-	
5	Falha na proteção vegetal	PC	M	1	
6	Afundamentos e buracos	PV	M	0	
7	Árvores e arbustos	PC	M	2	
8	Erosão nos encontros das ombreiras	NE	-	-	
9	Cavernas e buracos nas ombreiras	NE	-	-	
10	Canaletas quebradas ou obstruídas	NA	-	-	
11	Formigueiros, cupinzeiros ou tocas de animais	NI	-	-

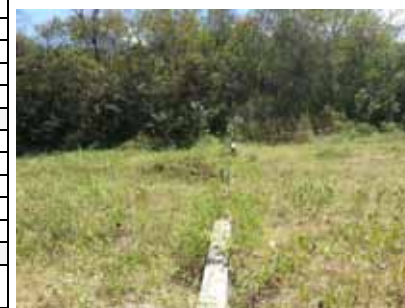
Ref. Item C.2

7	Construções irregulares (aterro, casa, cerca, etc.)	PV	M	0	
C.2 ESTRUTURA FIXAÇÃO DA SOLEIRA					
1	Rachaduras ou trincas no concreto	NA	-	-	
2	Ferragem do concreto exposta	NA	-	-	
3	Deterioração da superfície do concreto	NA	-	-	
4	Descalçamento da estrutura	NE	-	-	
5	Juntas danificadas	NA	-	-	
6	Sinais de deslocamento das estruturas	NE	-	-	
C.3 RÁPIDO/ BACIA AMORTECEDORA					
1	Rachaduras ou trincas no concreto	NA	-	-	
2	Ferragem do concreto exposta	NA	-	-	
3	Deterioração da superfície do concreto	NA	-	-	
4	Ocorrência de buracos na soleira	NA	-	-	
5	Erosões	NA	-	-	
6	Presença de entulho na bacia	NA	-	-	
7	Presença de vegetação na bacia	NA	-	-	
8	Falha no enrocamento de proteção	NA	-	-	
C.4 MUROS ALA					
1	Erosão na fundação	NA	-	-	
2	Erosão nos contatos	NA	-	-	
3	Rachaduras no concreto	NA	-	-	
4	Ferragem do concreto exposta	NA	-	-	
5	Deterioração da superfície do concreto	NA	-	-	
C.5 COMPORTAS DO VERTEDOURO

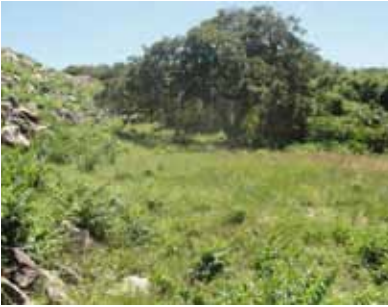
1	Construções irregulares próximas ao rio	NE	-	-		
2	Fuga d'água	NE	-	-		
3	Erosões	NE	-	-		
4	Cavernas e buracos nas ombreiras	NE	-	-		
5	Árvores e arbustos na faixa de proteção	PC	P	0		
B.5	INSTRUMENTAÇÃO GEOTÉCNICA	ST	MG	NP		
1	Acesso precário aos instrumentos	NA	-	-		
2	Piezômetros entupidos ou defeituosos	NA	-	-		
3	Marcos de recalque defeituosos	NA	-	-		
4	Medidores de vazão de percolação defeituosos	NA	-	-		
5	Falta de instrumentação	NA	-	-		
6	Falha de registro de leituras da instrumentação	NA	-	-		
7	Deficiência no poço de alívio	NA	-	-		
C	SANGRADOURO/VERTEDOURO

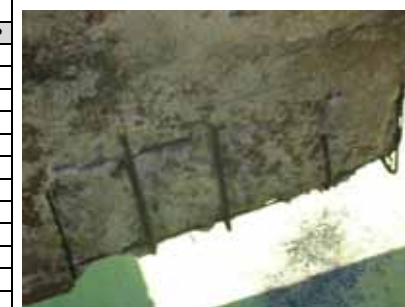
Ref. Item H.3

11	Presença de pedras, lixo dentro da galeria	NI	-	-	
12	Defeitos no concreto	NI	-	-	
H	ESTRUTURA DE SAÍDA	ST	MG	NP	
1	Corrosão e vazamentos na tubulação	NE	-	-	
2	Sinais de abrasão ou cavitação	NE	-	-	
3	Sinais de fadiga ou perda de resistência no concreto	PV	M	0	
4	Ruídos estranhos	NE	-	-	
5	Defeitos nos dispositivos de controle	NE	-	-	
6	Falta ou deficiência nas instruções de operação	NE	-	-	
7	Surgências de água no concreto	NE	-	-	
8	Precariedade de acesso (árvores e arbustos)	PC	M	0	
9	Vazamento nos dispositivos de controle	NE	-	-	
10	Falta de manutenção	NE	-	-	
11	Construções irregulares	NE	-	-	
12	Falta ou deficiência de drenagem da caixa de válvulas	NE	-	-	
13	Presença de pedras e lixo dentro da caixa de válvulas	NE	-	-	
14	Falta ou deficiência nas grades de proteção dos dispositivos	NE	-	-	
15	Defeitos na cerca de proteção	NA	-	-	
I	MEDIDOR DE VAZÃO DA ESTRUTURA DE SAÍDA	ST	MG	NP	
1	Ausência de placa medidora de vazão	NE	-	-

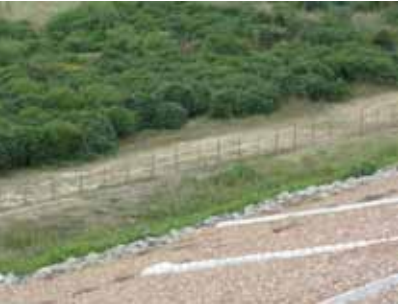
1	Construções irregulares próximas ao rio	NE	-	-		
2	Fuga d'água	PC	M	0		
3	Erosões	NE	-	-		
4	Cavernas e buracos nas ombreiras	NE	-	-		
5	Árvores e arbustos na faixa de proteção	NE	-	-		
B.5	INSTRUMENTAÇÃO GEOTÉCNICA	ST	MG	NP		
1	Acesso precário aos instrumentos	NE	-	-		
2	Piezômetros entupidos ou defeituosos	NE	-	-		
3	Marcos de recalque defeituosos	NE	-	-		
4	Medidores de vazão de percolação defeituosos	NE	-	-		
5	Falta de instrumentação	NE	-	-		
6	Falha de registro de leituras da instrumentação	NE	-	-		
7	Deficiência no poço de alívio	NE	-	-		
C	SANGRADOURO/VERTEDOURO

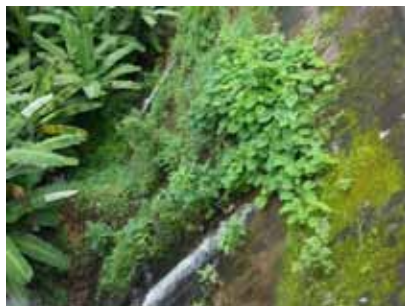
Ref. Item B.3.2

5	Juntas de dilatação danificadas	NA	-	-	
6	Sinais de deslocamentos das estruturas	NE	-	-	
7	Sinais de percolação ou áreas úmidas	PC	M	1	
8	Carreamento de material na água dos drenos	NA	-	-	
9	Vazão nos drenos de controle	NA	-	-	
10	Rachaduras nos muros laterais	NE	-	-	
11	Erosão nos muros laterais	NE	-	-	
12	Deterioração da superfície do concreto dos muros	NE	-	-	
13	Ocorrência de buracos na soleira	NE	-	-	
14	Presença de entulho na bacia de dissipação	NA	-	-

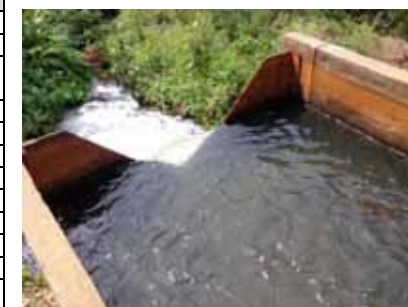
Ref. Item I

2	Corrosão na placa	NE	-	-	
3	Defeitos no concreto	NE	-	-	
4	Falta da escala de leitura de vazão	PV	M	0	
5	Assoreamento da câmara de medição	NE	-	-	
6	Erosão à jusante do medidor	NE	-	-

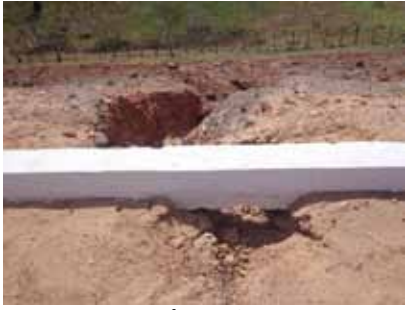
Ref. Item B.1.5

5	Afundamentos e buracos	PV	M	1		
6	Árvores e arbustos	NE	-	-		
7	Erosão nos encontros das ombreiras	PV	M	1		
8	Canaletas quebradas ou obstruídas	PV	P	0		
9	Formigueiros, cupinzeiros ou tocas de animais	NE	-	-		
10	Sinais de movimento	NE	-	-		
B.2	COROAMENTO	ST	MG	NP

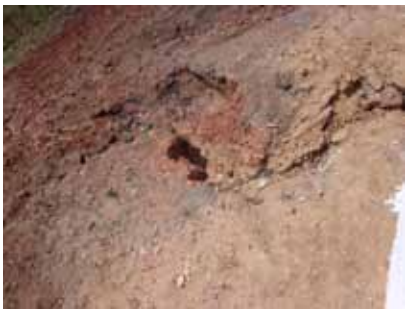
Ref. Item B.2.1

1	Erosões	PV	M	1		
2	Rachaduras	NE	-	-		
3	Falta de pavimentação	NE	-	-		
4	Falha na pavimentação	NE	-	-		
5	Afundamentos e buracos	NE	-	-		
6	Árvores e arbustos	NE	-	-		
7	Defeitos na drenagem	PV	M	0		
8	Defeitos no meio-fio	PV	M	0		
9	Formigueiros, cupinzeiros ou tocas de animais	NE	-	-		
10	Sinais de movimento	NE	-	-		
11	Desalinhamento do meio-fio	PV	M	0		
B.3	TALUDE DE JUSANTE	ST	MG	NP

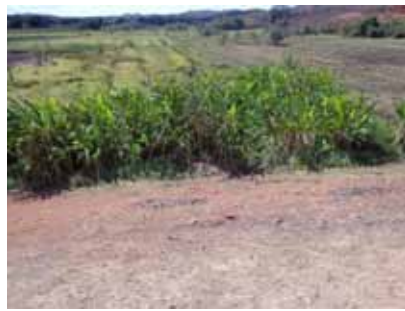
Ref. Item B.4

1	Construções irregulares próximas ao rio	NE	-	-		
2	Fuga d'água	NE	-	-		
3	Erosões	NE	-	-		
4	Cavernas e buracos nas ombreiras	NE	-	-		
5	Escorregamentos de encostas	NE	-	-		
6	Árvores e arbustos na faixa de proteção	NE	-	-		
B.5	INSTRUMENTAÇÃO GEOTÉCNICA	ST	MG	NP		
1	Acesso precário aos instrumentos	NA	-	-		
2	Piezômetros entupidos ou defeituosos	NA	-	-		
3	Marcos de recalque defeituosos	NA	-	-		
4	Medidores de vazão de percolação defeituosos	NA	-	-		
5	Falta de instrumentação	NA	-	-		
6	Falha de registro de leituras da instrumentação	NA	-	-		
7	Deficiência no poço de alívio	NA	-	-		
C	SANGRADOURO/VERTEDOIRO				 	
C.1	CANAIS DE APROXIMAÇÃO E RESTITUIÇÃO	ST	MG	NP		
1	Árvores e arbustos	PV	P	1		
2	Obstrução ou entulhos	NE	-	-		
3	Desalinhamento dos taludes dos muros laterais	NE	-	-		
4	Erosões ou escorregamentos nos taludes	NE	-	-
