# **Relatório Anual**

# **Segurança de Barragens**

## **Riscos e Inspeções**

## **2006**

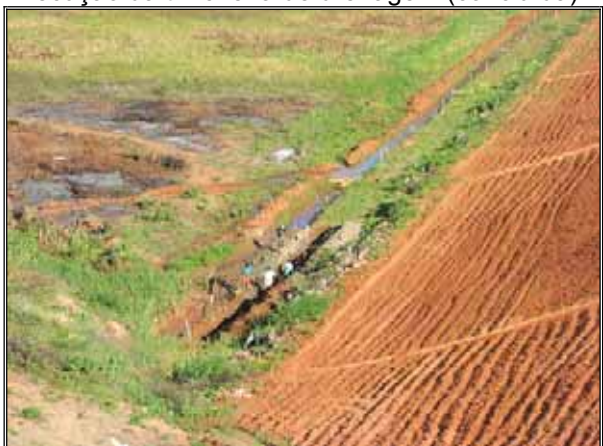
| <p>Execução da trincheira de drenagem (concluída)</p> | <p>Recuperação dos taludes (paralisada)</p> |

| BARRAGEM | Condição Geral de Drenagem | Funcionamento do Sistema de Drenagem Interna | Situação Operacional | Observações Complementares |
|---|---|---|---|---|
| Olho D'água | Não Controlada | Deficiente | Alerta | O açude Olho D'água apresenta vazões de percolação muito altas chegando a 25,46% da vazão regularizável. O tapete construído não reduziu a percolação na magnitude desejada |

Figura 5 -Obras de recuperação da Barragem Olho D'Água, iniciadas em maio de 2006 (atualmente paralisadas).

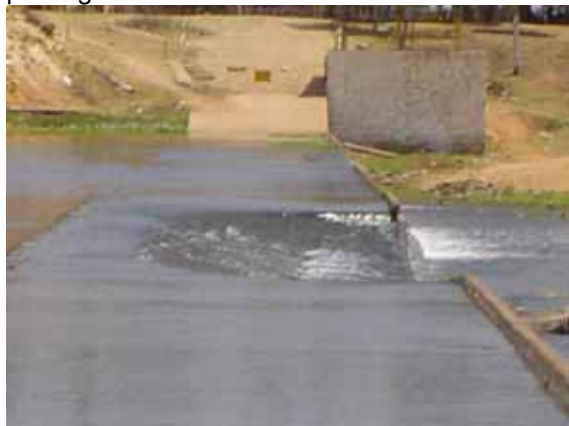
Após 40 anos de existência sem a devida manutenção, a erosão progressiva da barragem de Quixeré, a colocava em risco de danos físicos requerendo medidas corretivas para recuperar sua estabilidade. Considerando-se o risco de rompimento da mesma, justificou-se uma ação urgente de recuperação por parte do Poder Público, considerando-se a proximidade da estação chuvosa, que dificultaria os serviços e poderia resultar em maior deterioração da estrutura da barragem.

Vista lateral do trecho rompido na porção central da passagem molhada

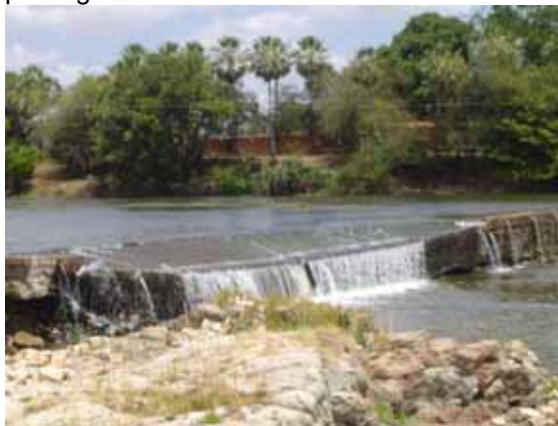
Vista de trecho rompido na porção central da passagem molhada

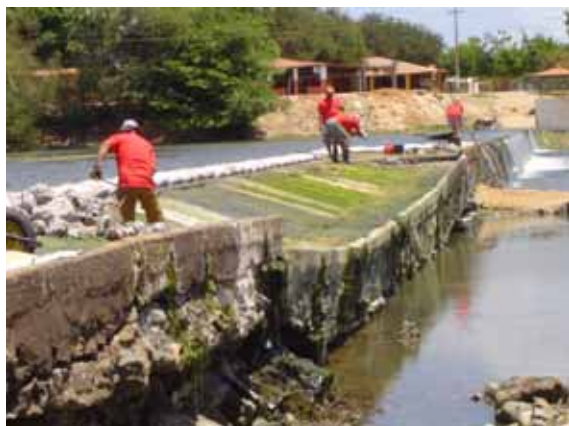
Desvio de vazões no trecho danificado

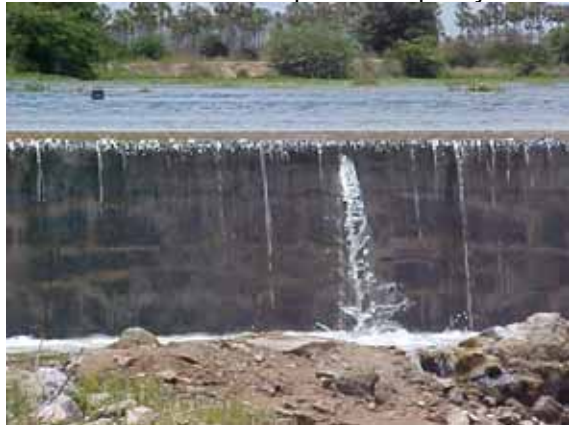
Vista do trecho central após a recuperação

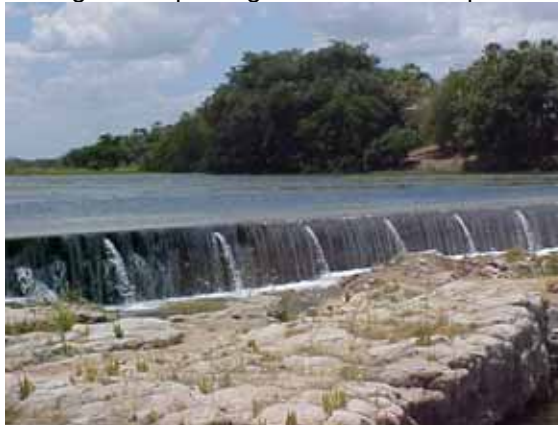
Vista geral da passagem molhada recuperada

Figura 6 -Obras de recuperação da Passagem Molhada Quixeré em 2006.

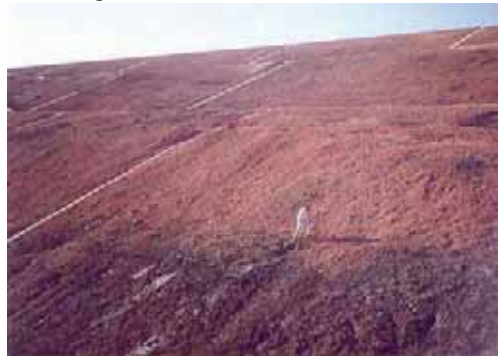
- Surgências no Talude Jusante – Jaburu

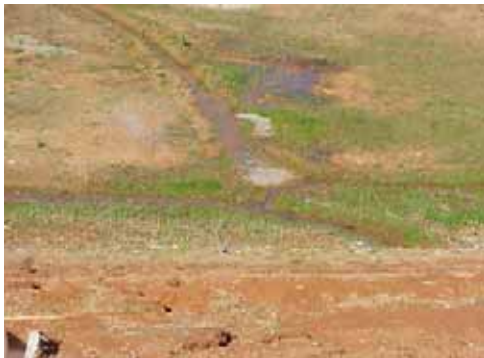
- Surgências a Jusante  
Pé da Barragem – Olho D'Água

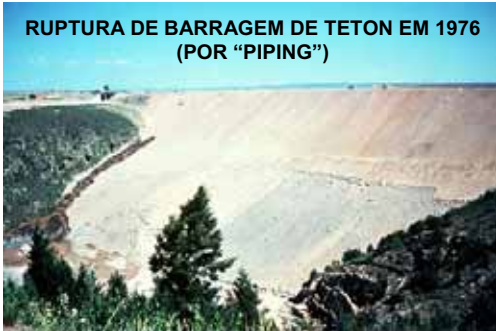
**RUPTURA DE BARRAGEM DE TETON EM 1976  
(POR “PIPING”)**

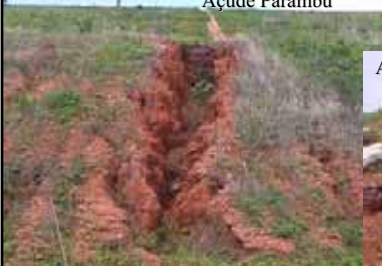
Açude Parambu

- Erosão a Jusante

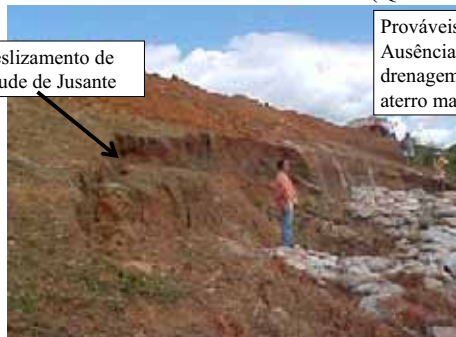
Deslizamento de  
talude de Jusante

Prováveis causas:  
Ausência de sistema de  
drenagem interna e  
aterro mal compactado

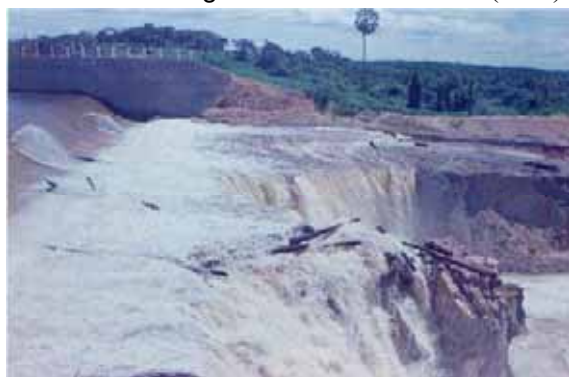
- Erosão Regressiva Itaúna (2001)

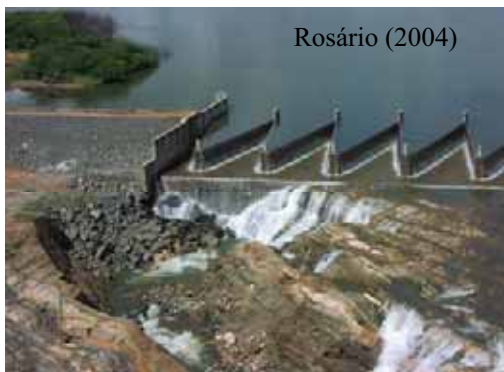
Rosário (2004)

- Erosão Regressiva

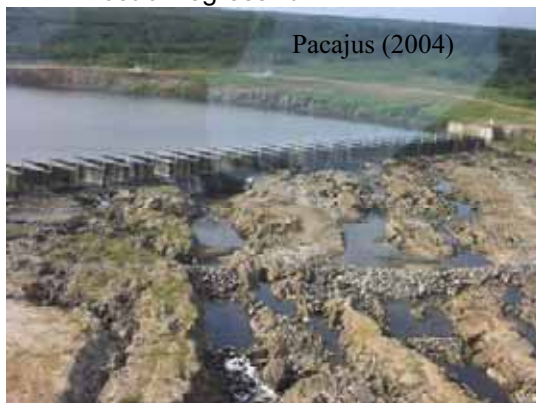
Pacajus (2004)

- Erosão Regressiva

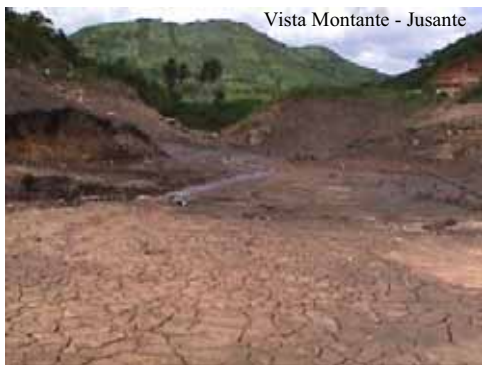
Vista Montante - Jusante

- Arrombamentos – Palmácia (2001)

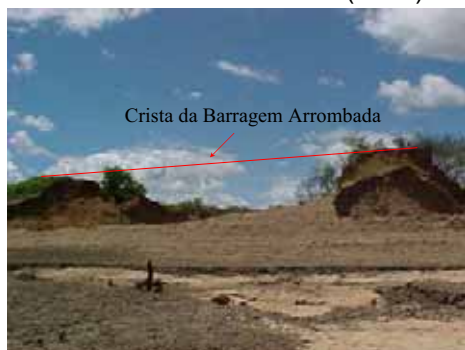
- Arrombamentos – Palmácia (2002)

Crista da Barragem Arrombada

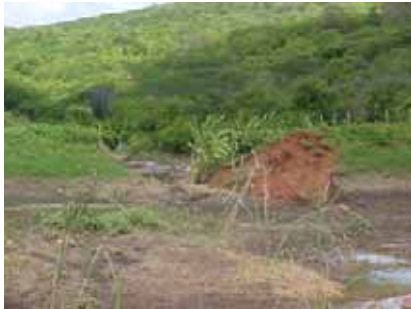
- Arrombamentos – Mombaça (2002)

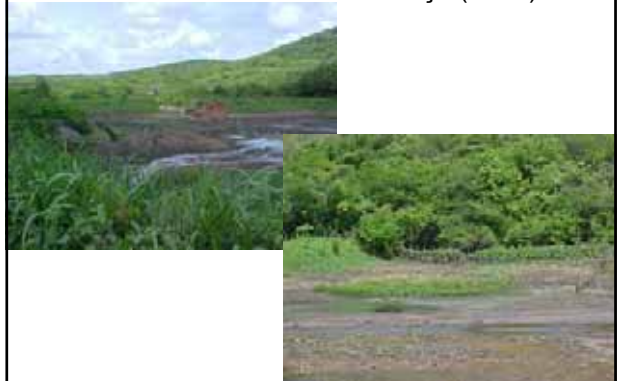
- Arrombamentos – Mombaça (2002)

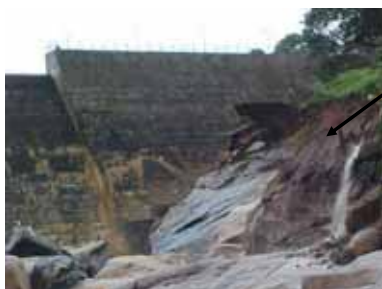
• Barragem Camará -PB

Concreto  
Compactado a  
Rolo-  
Deslocamento  
de bloco da  
fundação na  
ombreira  
esquerda

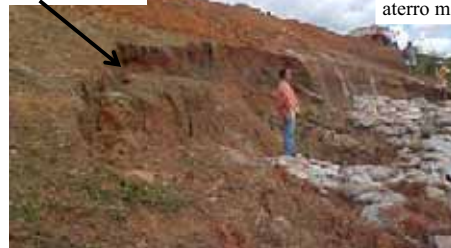
### Barragem Macário (Quixadá)

Deslizamento de  
talude de Jusante

Prováveis causas:  
Ausência de sistema de  
drenagem interna e  
aterro mal compactado

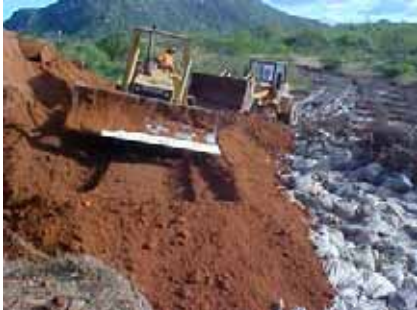
Recomposição do talude  
material meio seco – não é bom

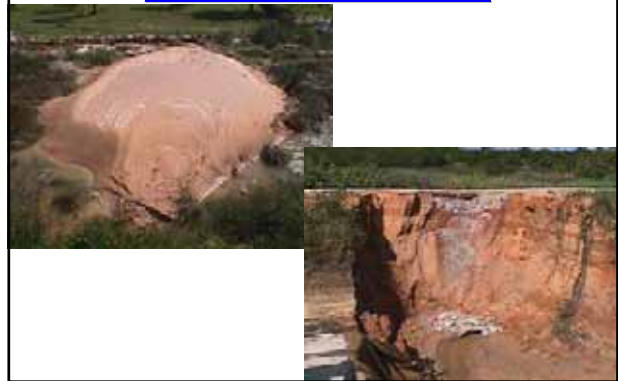
INCIDENTES / ACIDENTES EM CANAIS  
CANAL ERERÊ - ARROMBAMENTO

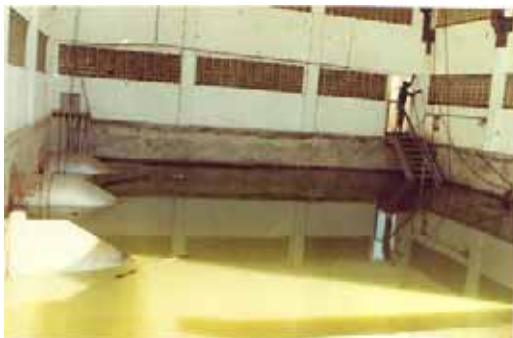
INCIDENTES / ACIDENTES EM EB'S  
EB-2: ALAGAMENTO

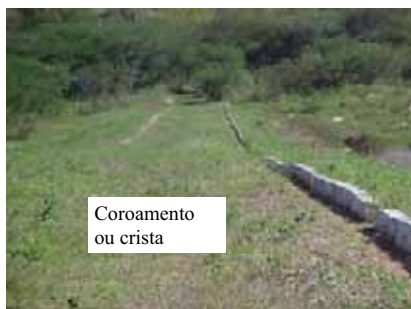
### Açude Vieirão – Recalque do Coroamento

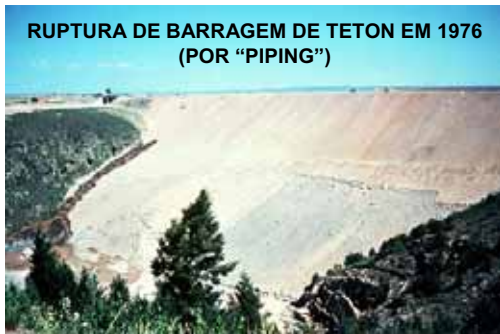
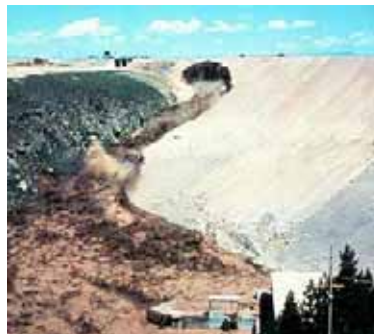
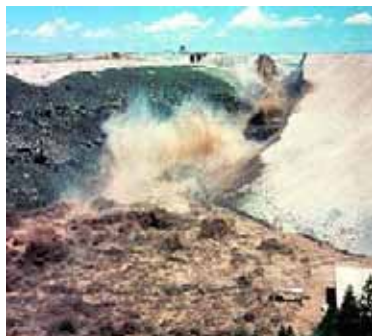
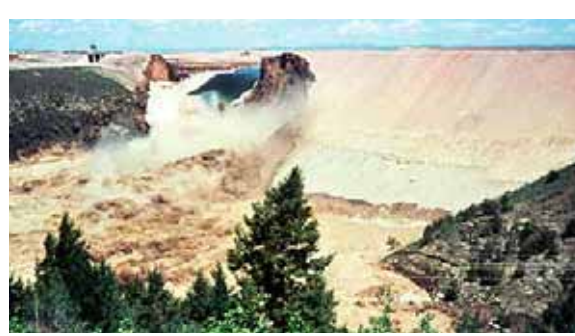
## RUPTURA DE BARRAGEM DE TETON EM 1976 (POR "PIPING")

O PIPING (OU EROSÃO INTERNA) PODE LEVAR À FORMAÇÃO DE "TUBOS", COMUNICANDO O RESERVATÓRIO COM A SUPERFÍCIE LIVRE A JUSANTE, QUE PODEM CAUSAR A RUPTURA DA BARRAGEM

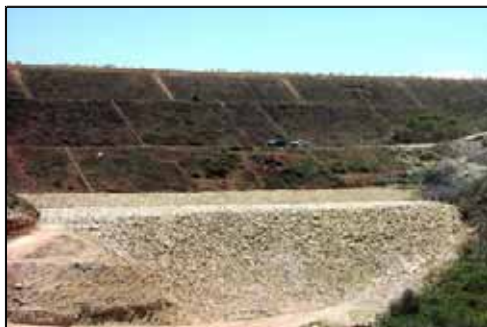
**BARRAGEM DO JABURU  
ESTACA 22  
ANÁLISE DE ESTABILIDADE**

Laterita ( $c \approx 30$  kPa;  $\phi \approx 33^\circ$ )  
Argila ( $\phi \approx 25^\circ$ )  
Construção de um atmo de recarga  
em enrocamento no pé de jusante da barragem

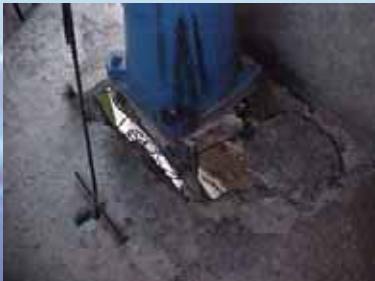
AÇUDE RIVALDO DE CARVALHO (CATARINA)

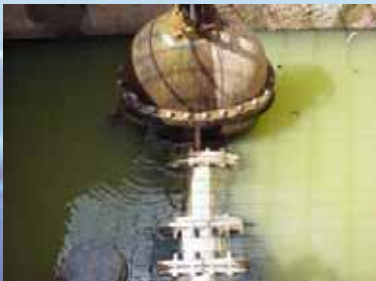
AÇUDE ANGICOS (COREAÚ)

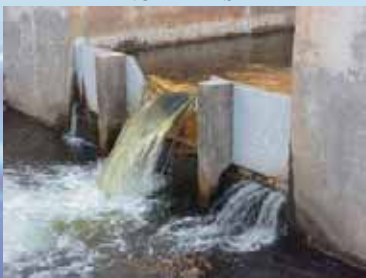
AÇUDE ANGICOS (COREAÚ)

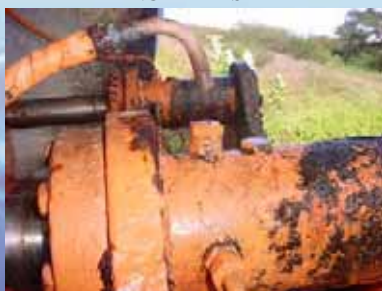
AÇUDE CARNAUBAL (CRATEÚS)
